# 氷見市液状化対策検討委員会

## 第 1 回委員会資料

令和 6 年 8 月 1 日

氷見市 建設部 都市計画課

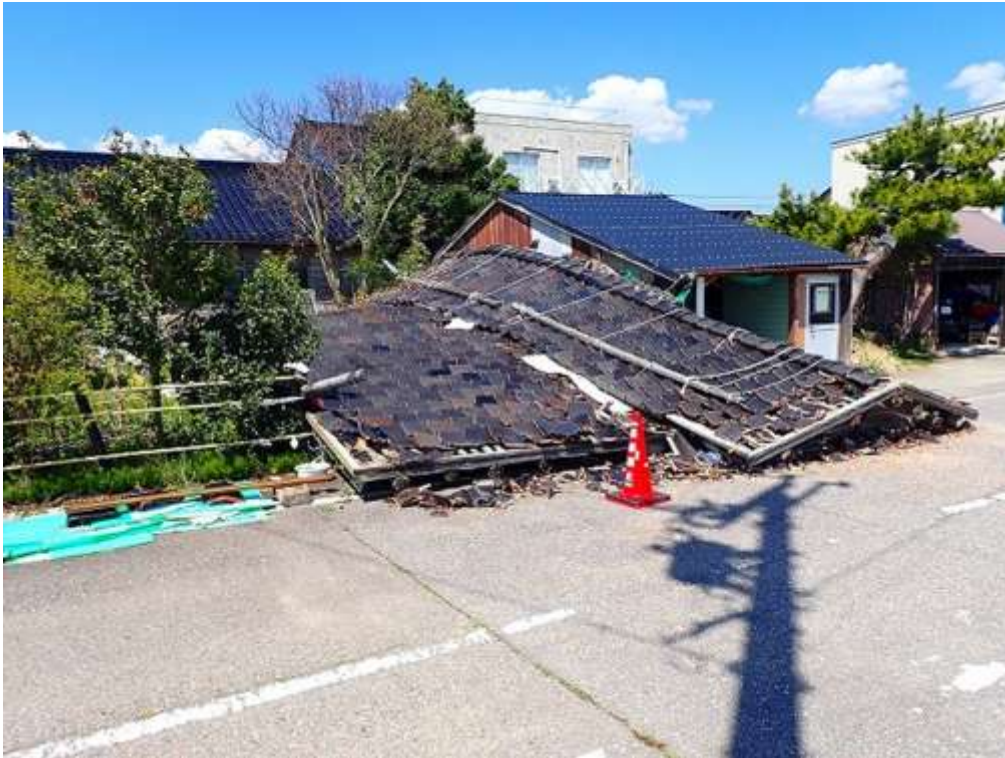
家屋の倒壊（写真1次-129）

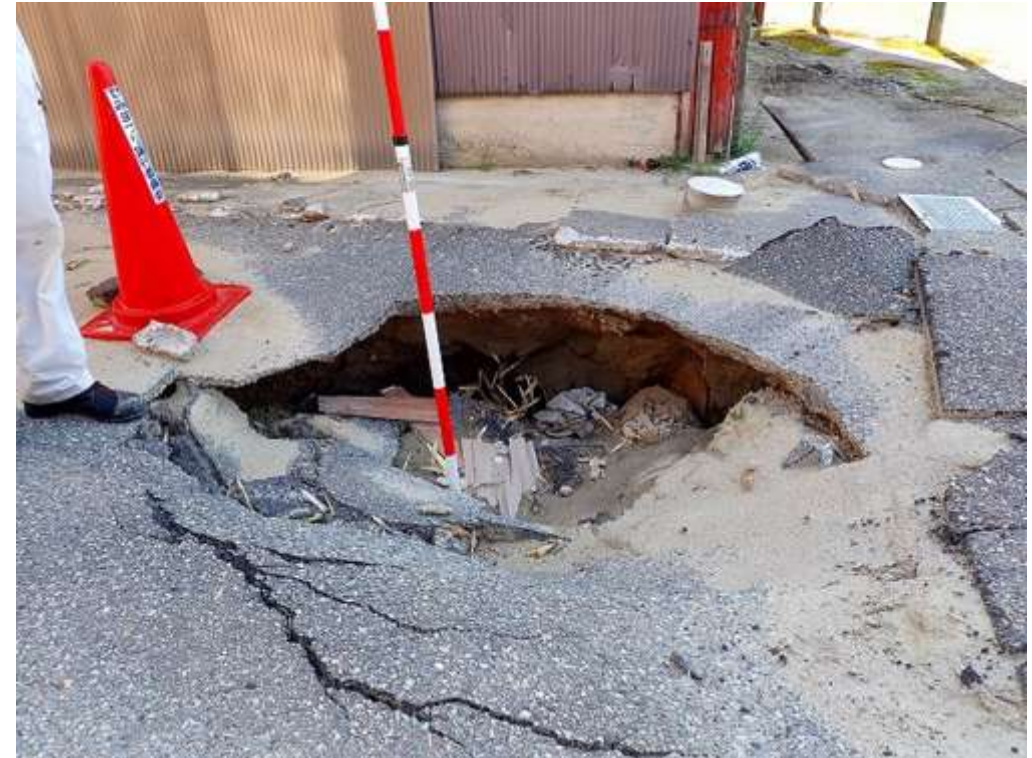
路面下の土砂流出（写真1次-95）

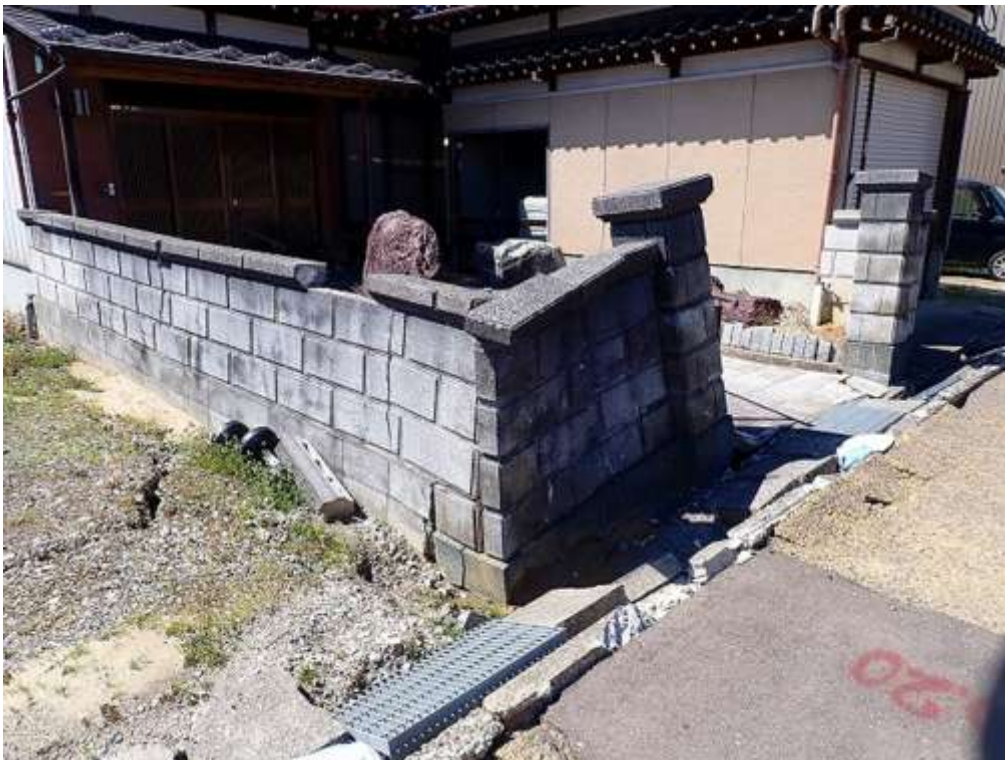
ブロック塀破損、側方流動による側溝圧壊（写真1次-151）

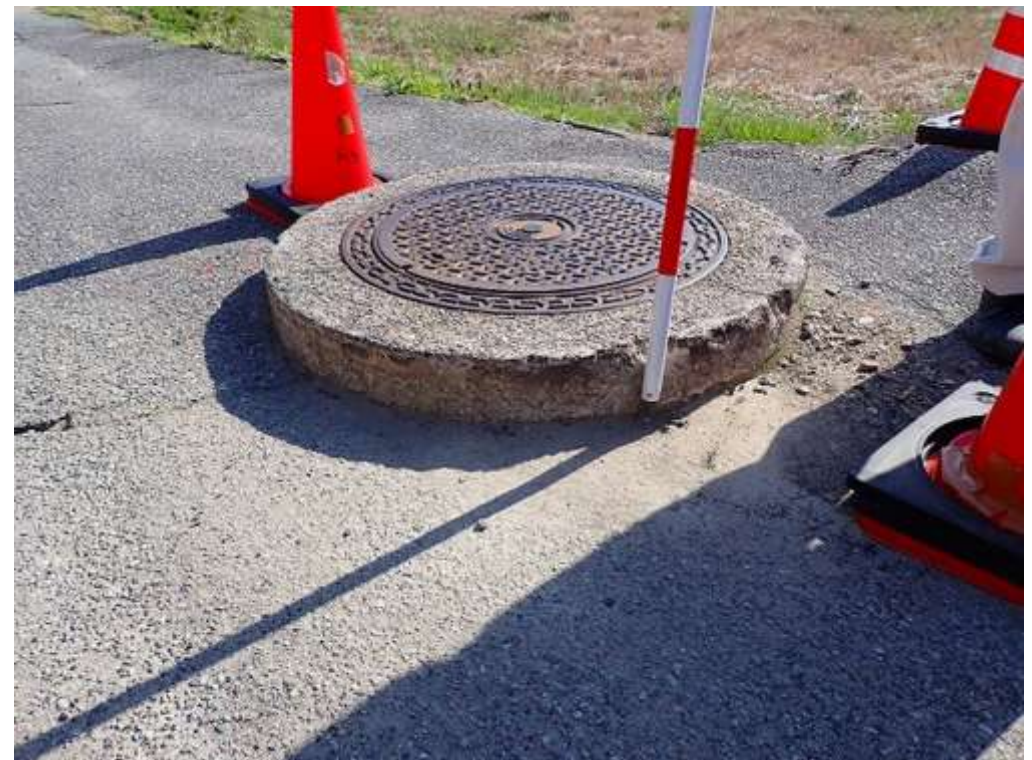
下水道マンホールの浮き上がり（写真1次-99）

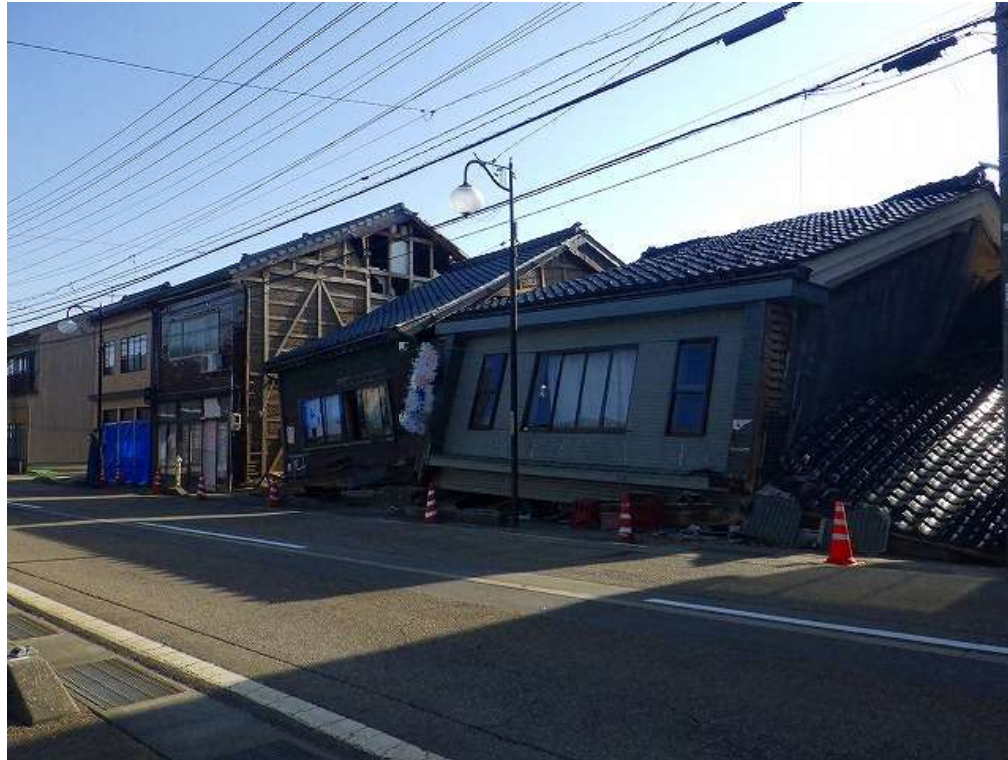
家屋の倒壊（写真2次-135）

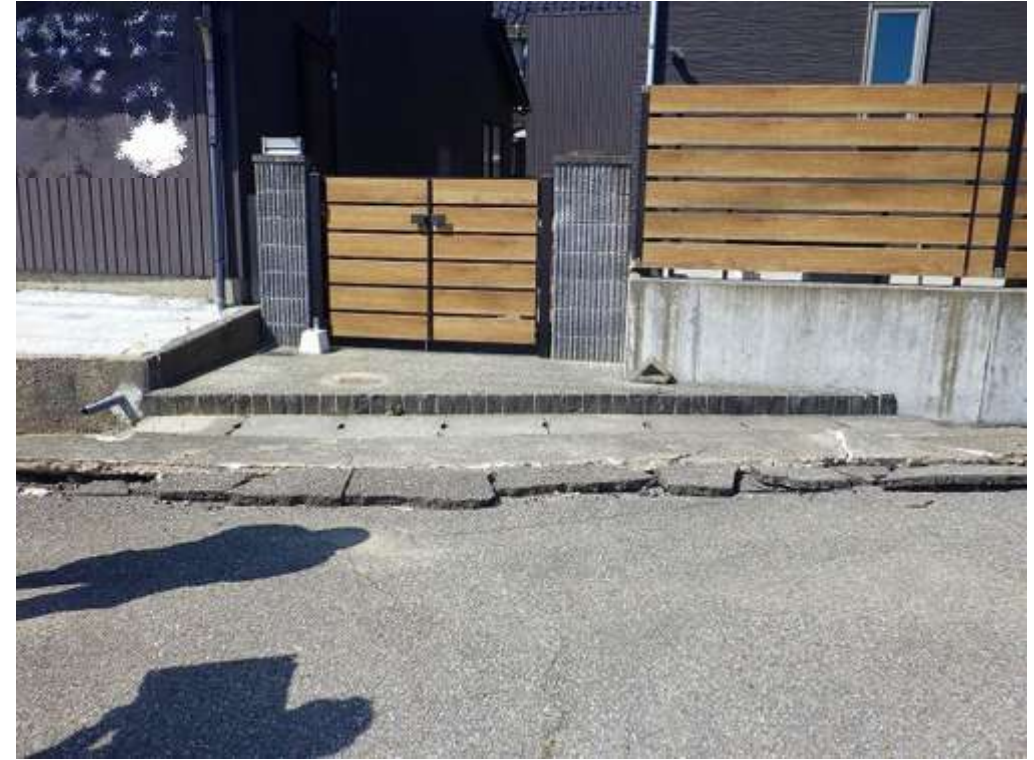
縁石の浮き（写真1次-2）

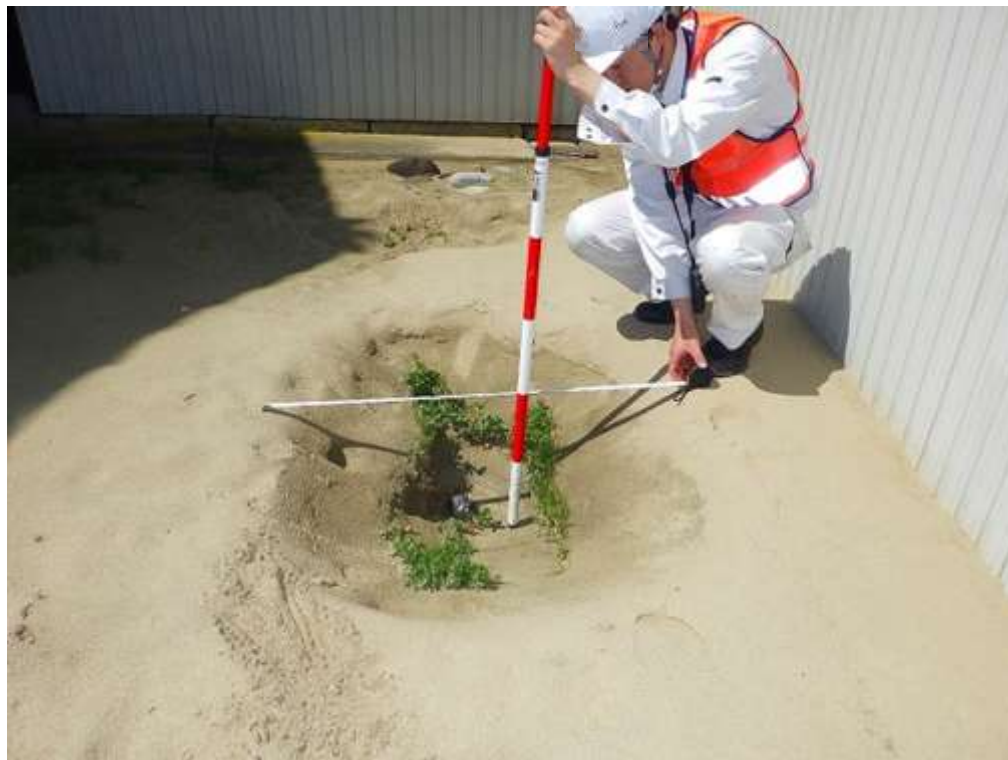
宅地地盤の陥没・噴砂（写真1次-31）

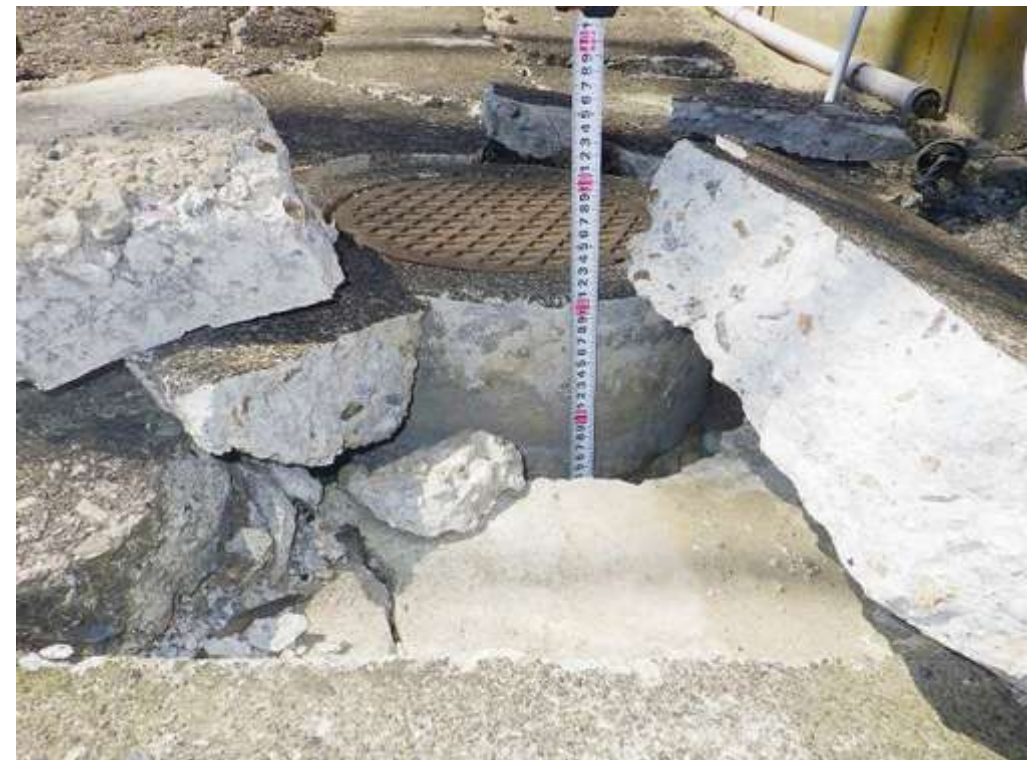
下水道マンホール周辺のコンクリート損壊（写真1次-20）

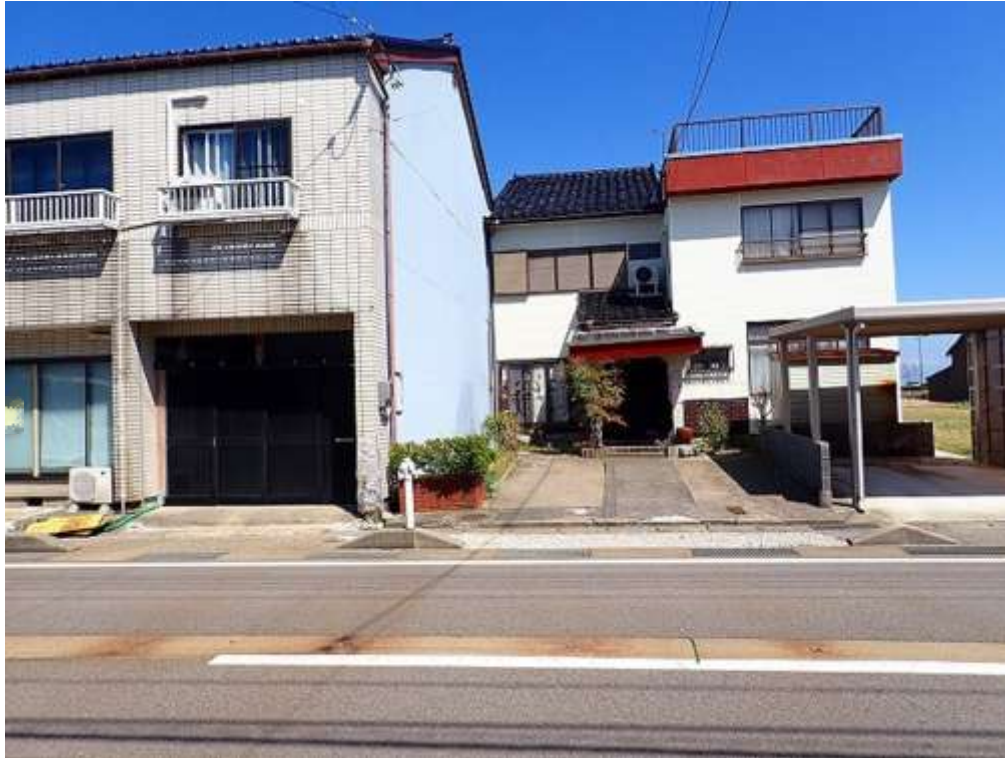
家屋の傾倒（写真1次-145）

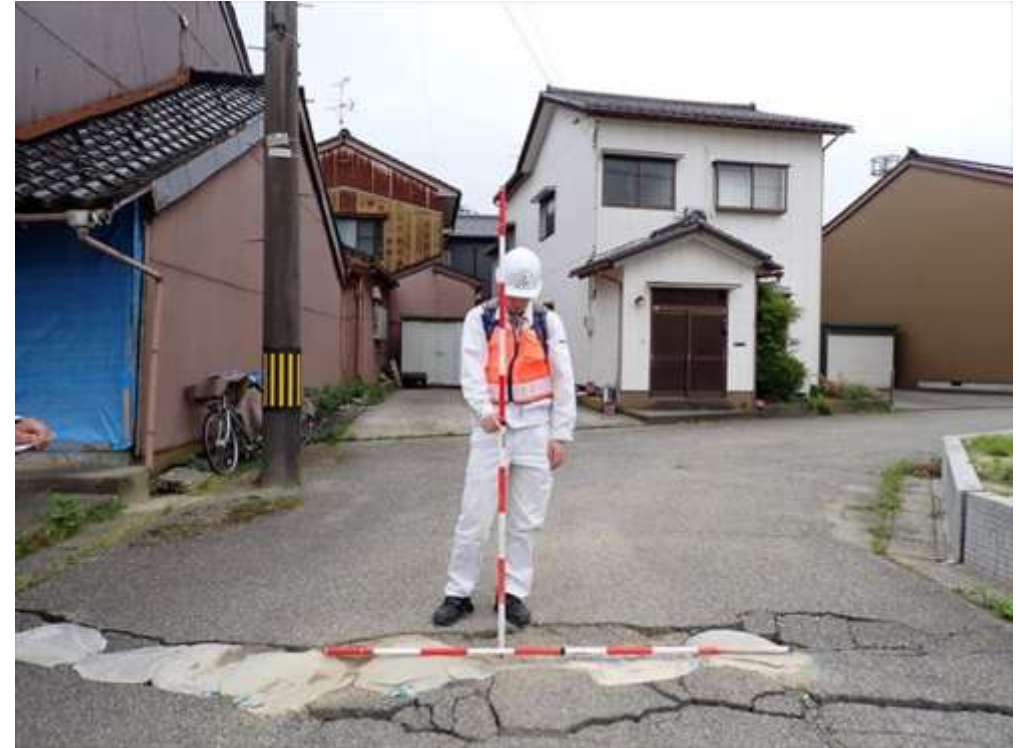
アスファルト舗装の損傷（写真2次-22）

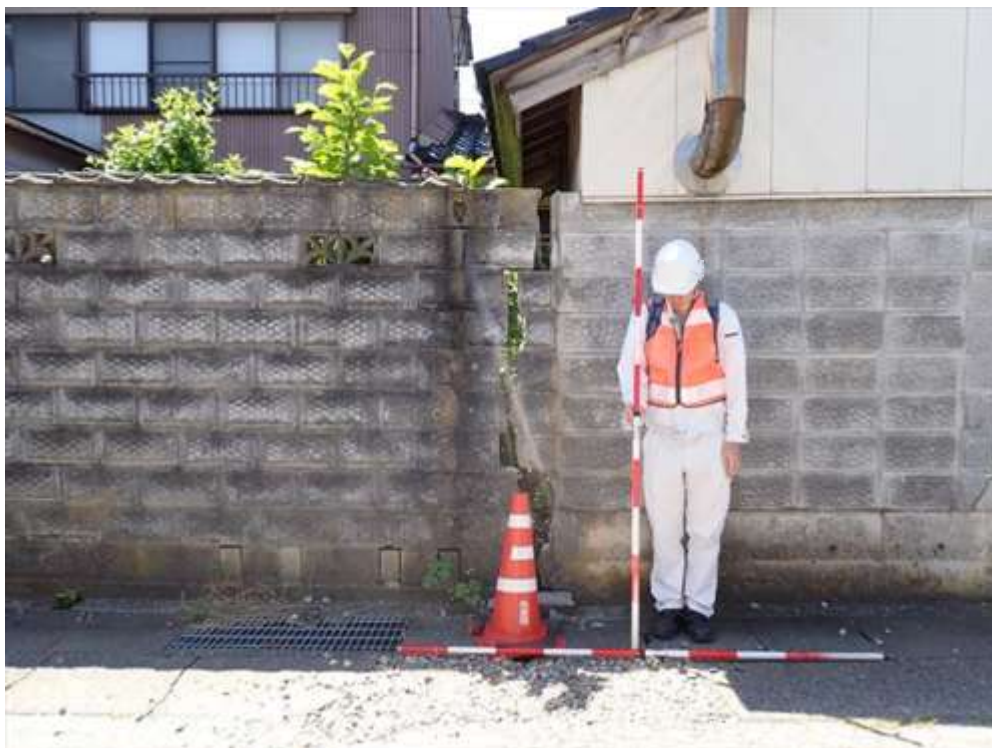
ブロック塀の破損（写真2次-31）

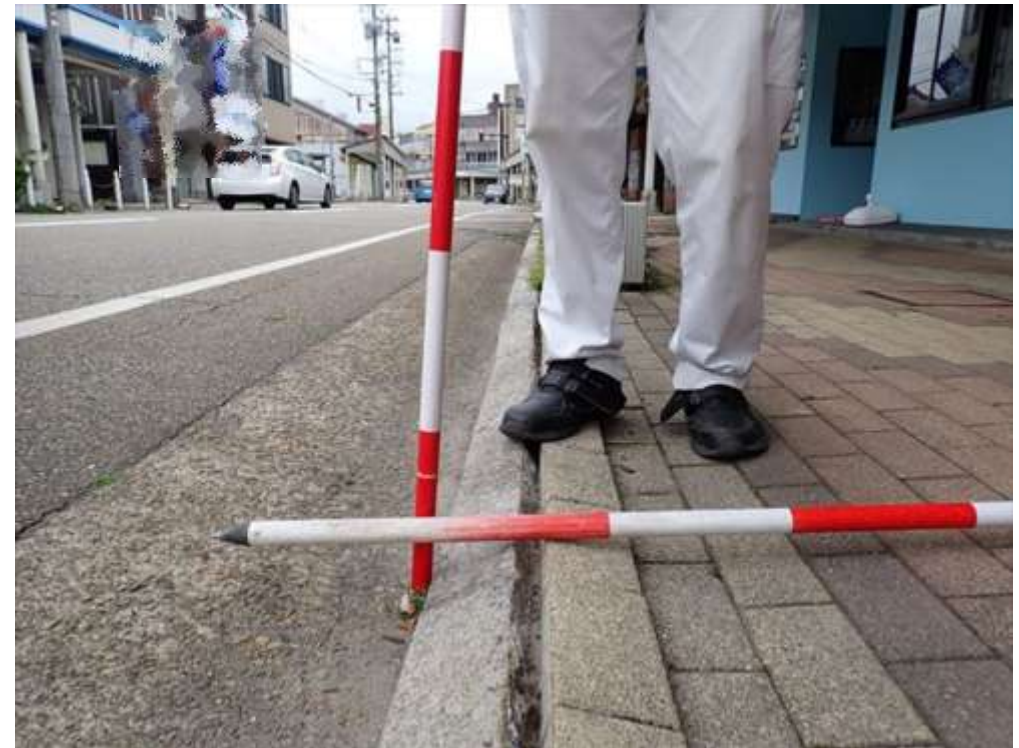
街渠沈下、縁石浮き上がり（写真2次-15）

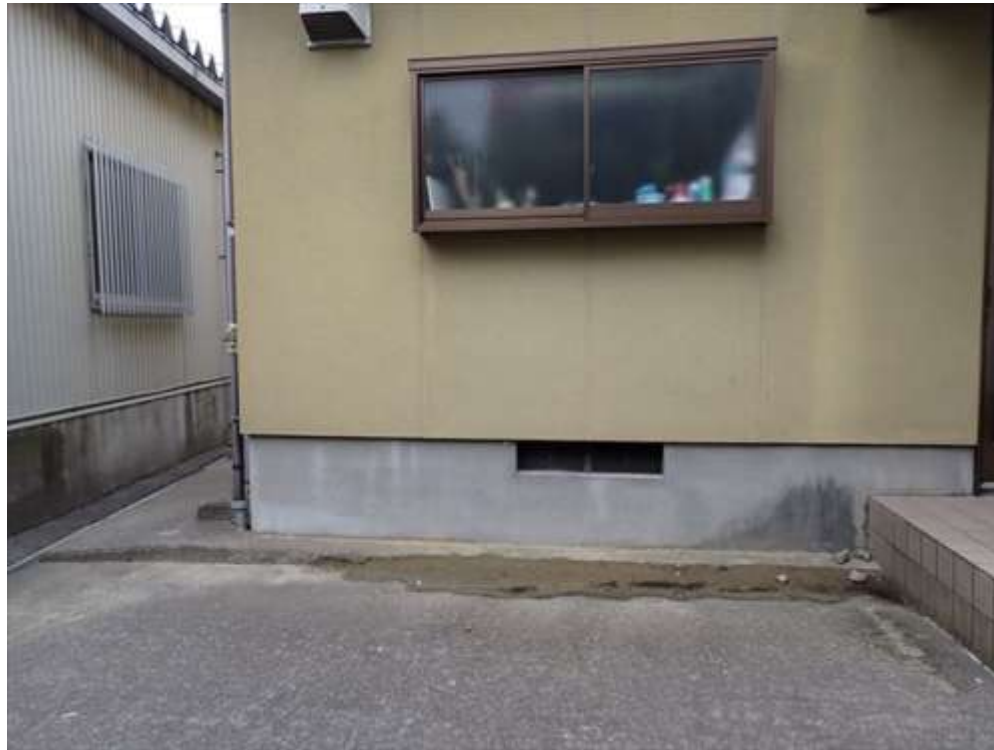
住宅基礎周辺の噴砂（写真2次-30）

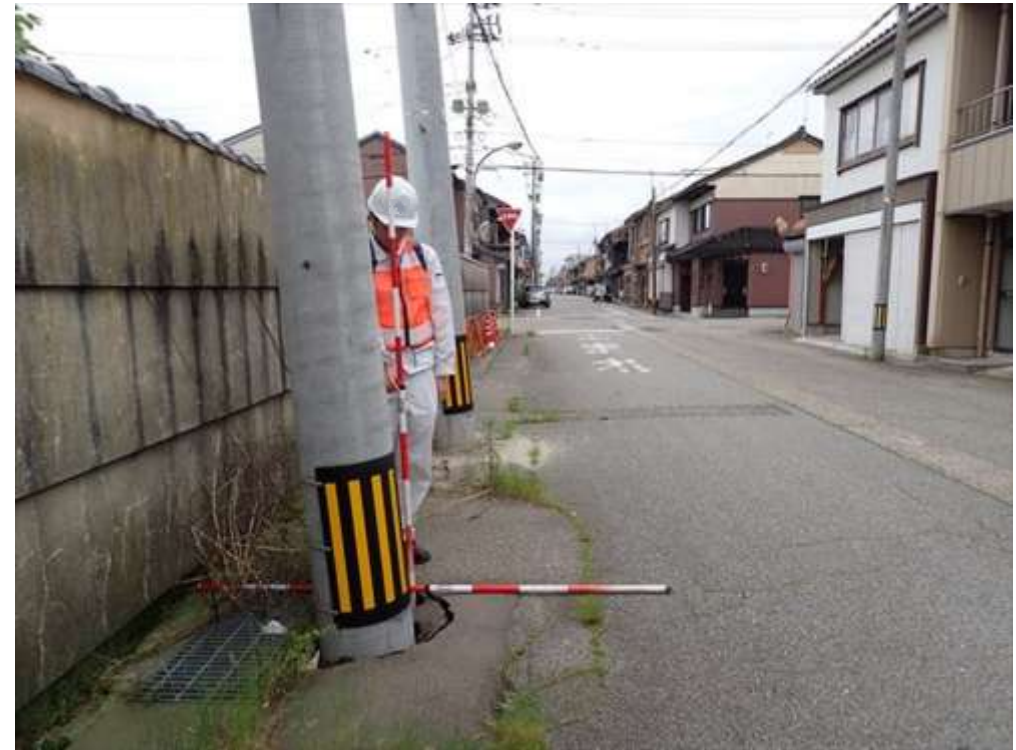
電柱の沈下・傾倒（写真2次-10）

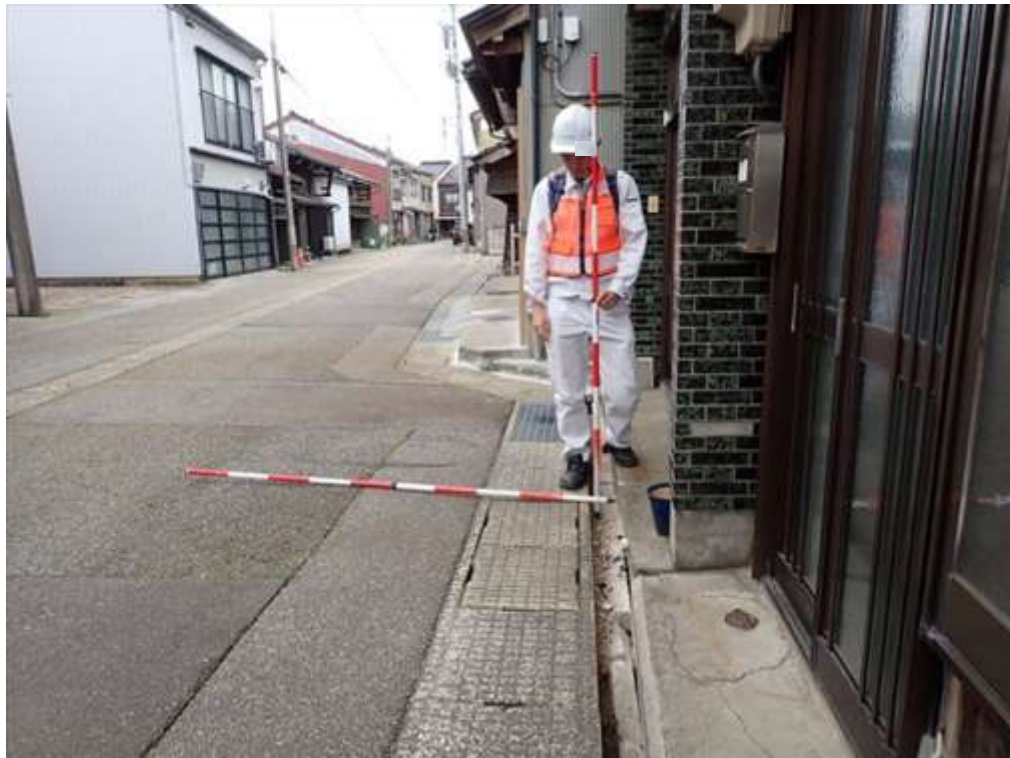
側溝と土間コンクリートとの開き（写真2次-4）

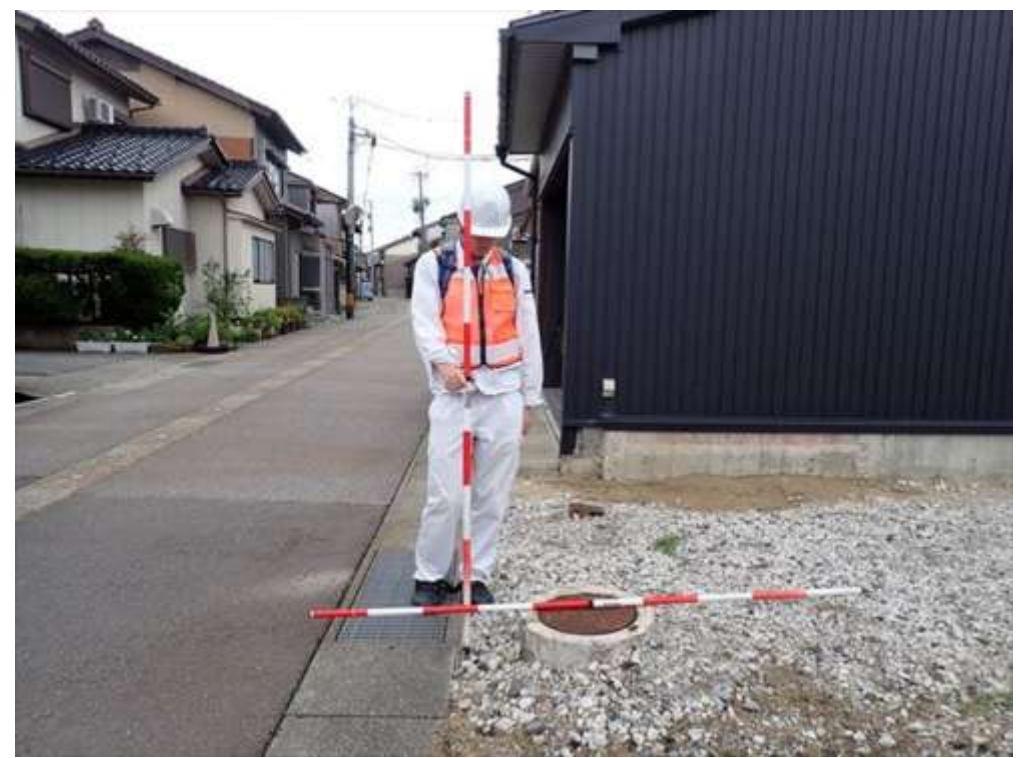
下水道宅内枳の浮き上り（写真2次-7）

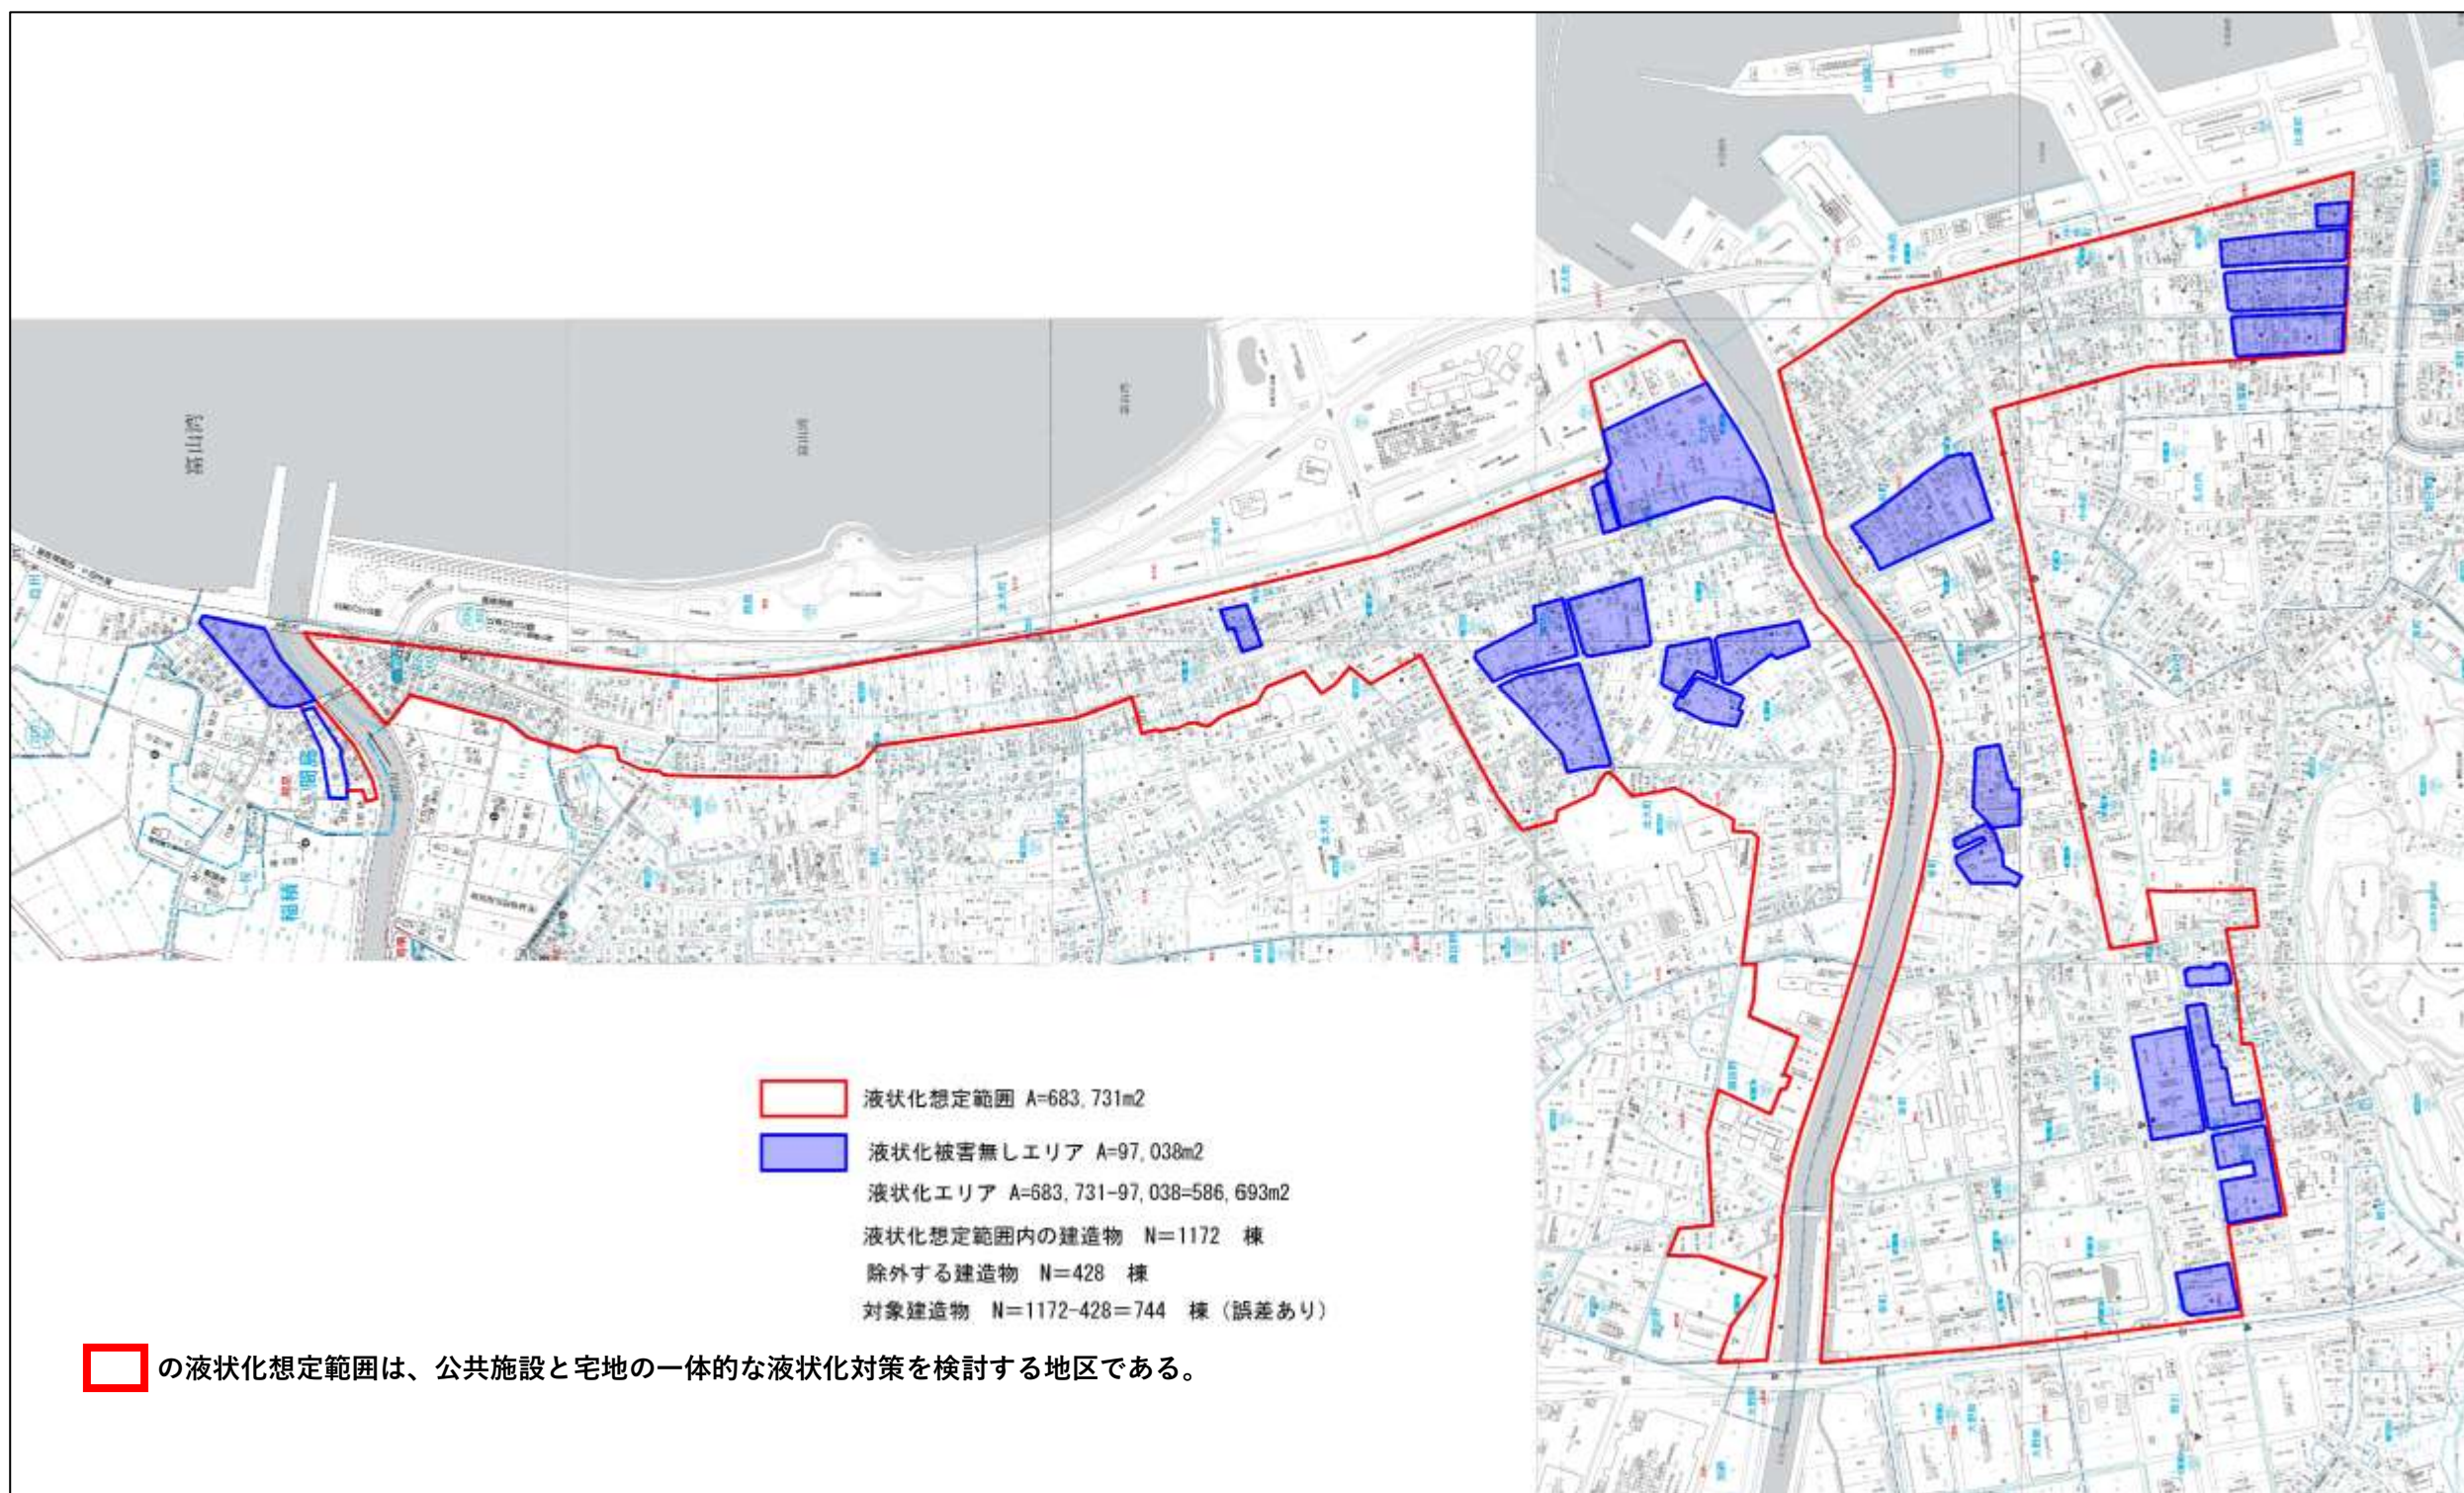
現地踏査結果を踏まえ、液状化エリア（赤枠線）、未被害宅地（青着色）をプロットした。

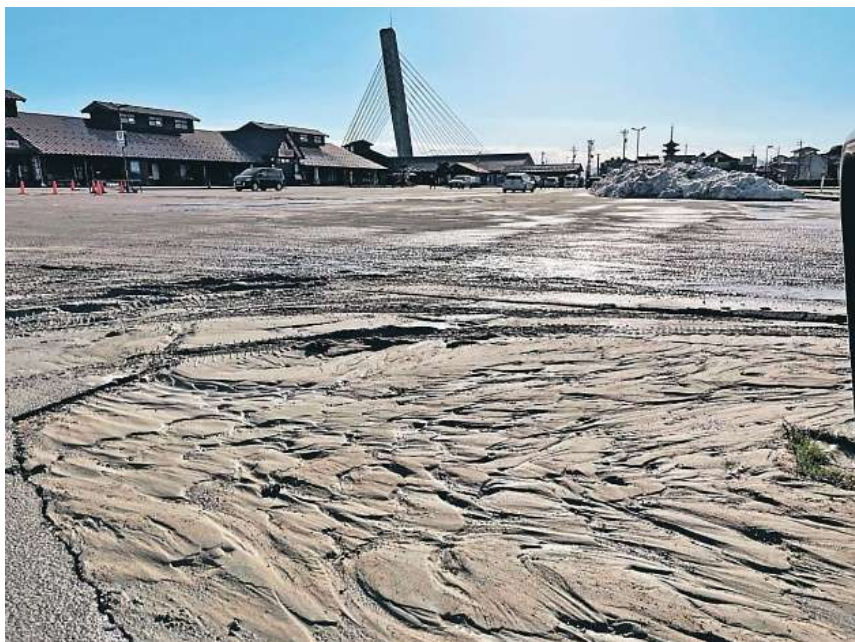
海側：道の駅氷見

県道藪田下田子線より東側（海側）は、道の駅氷見（駐車場）、氷見漁港で顕著な液状化被害が確認されており、潮位の影響により地下水位が常時高い状態に位置していたことに起因すると推測される。

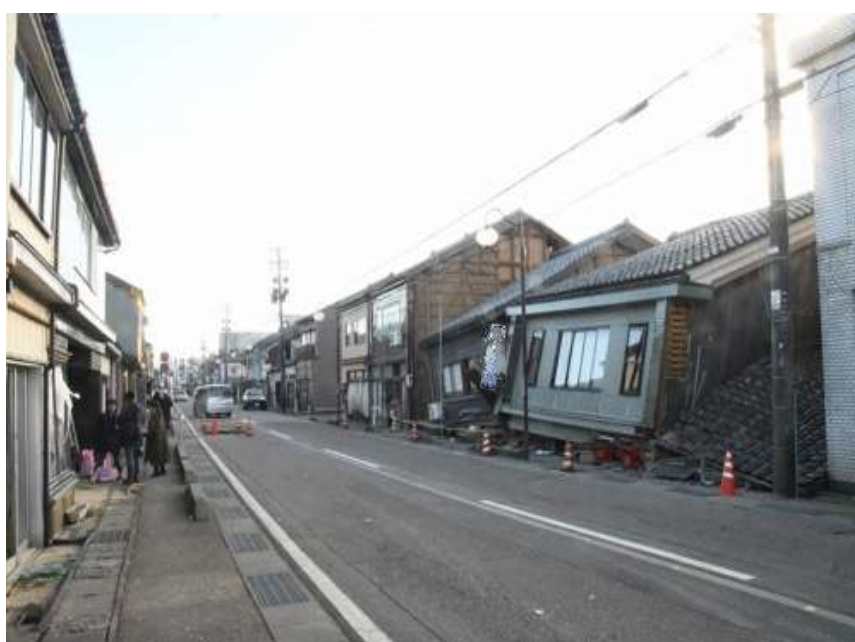
県道藪田下田子線沿線：連棟住宅が多い

液状化被害が著しい氷見市北大町、栄町は砂州であり、粘性土の上に層厚3m～10m程度の緩い砂層が堆積し、地下水位はGL-1m前後と浅い。

液状化に伴って発生した地盤の不同沈下により、戸建住宅をはじめとする建造物が支持力を失い、倒壊・傾倒し、加えて地盤の側方流動により建造物がせん断変形し損傷したと推測する。

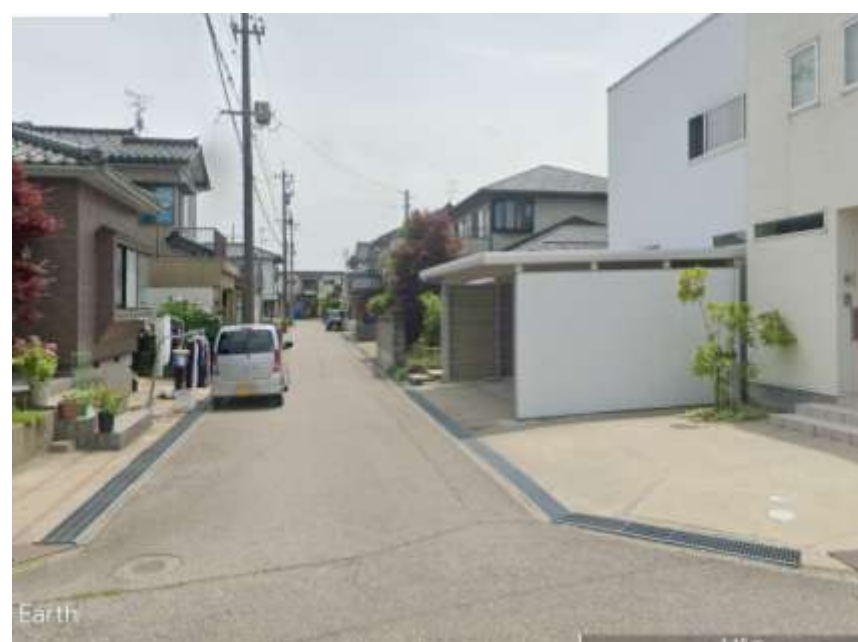
陸側：宅地造成後に建設された戸建

一方、県道藪田下田子線より西側（陸側）の液状化被害は軽微である。基盤地質は県道藪田下田子線付近と大差は無いが、区画形状や住居外観からの推測になるが、宅盤は宅地造成時に盛土（プレロード）、置換等の表層改良が施された後に家屋を建設した可能性が高い。
