# **氷見市液状化対策検討委員会**

## **第2回委員会資料**

**令和 6 年10月17日**

**氷見市 建設部 都市計画課**

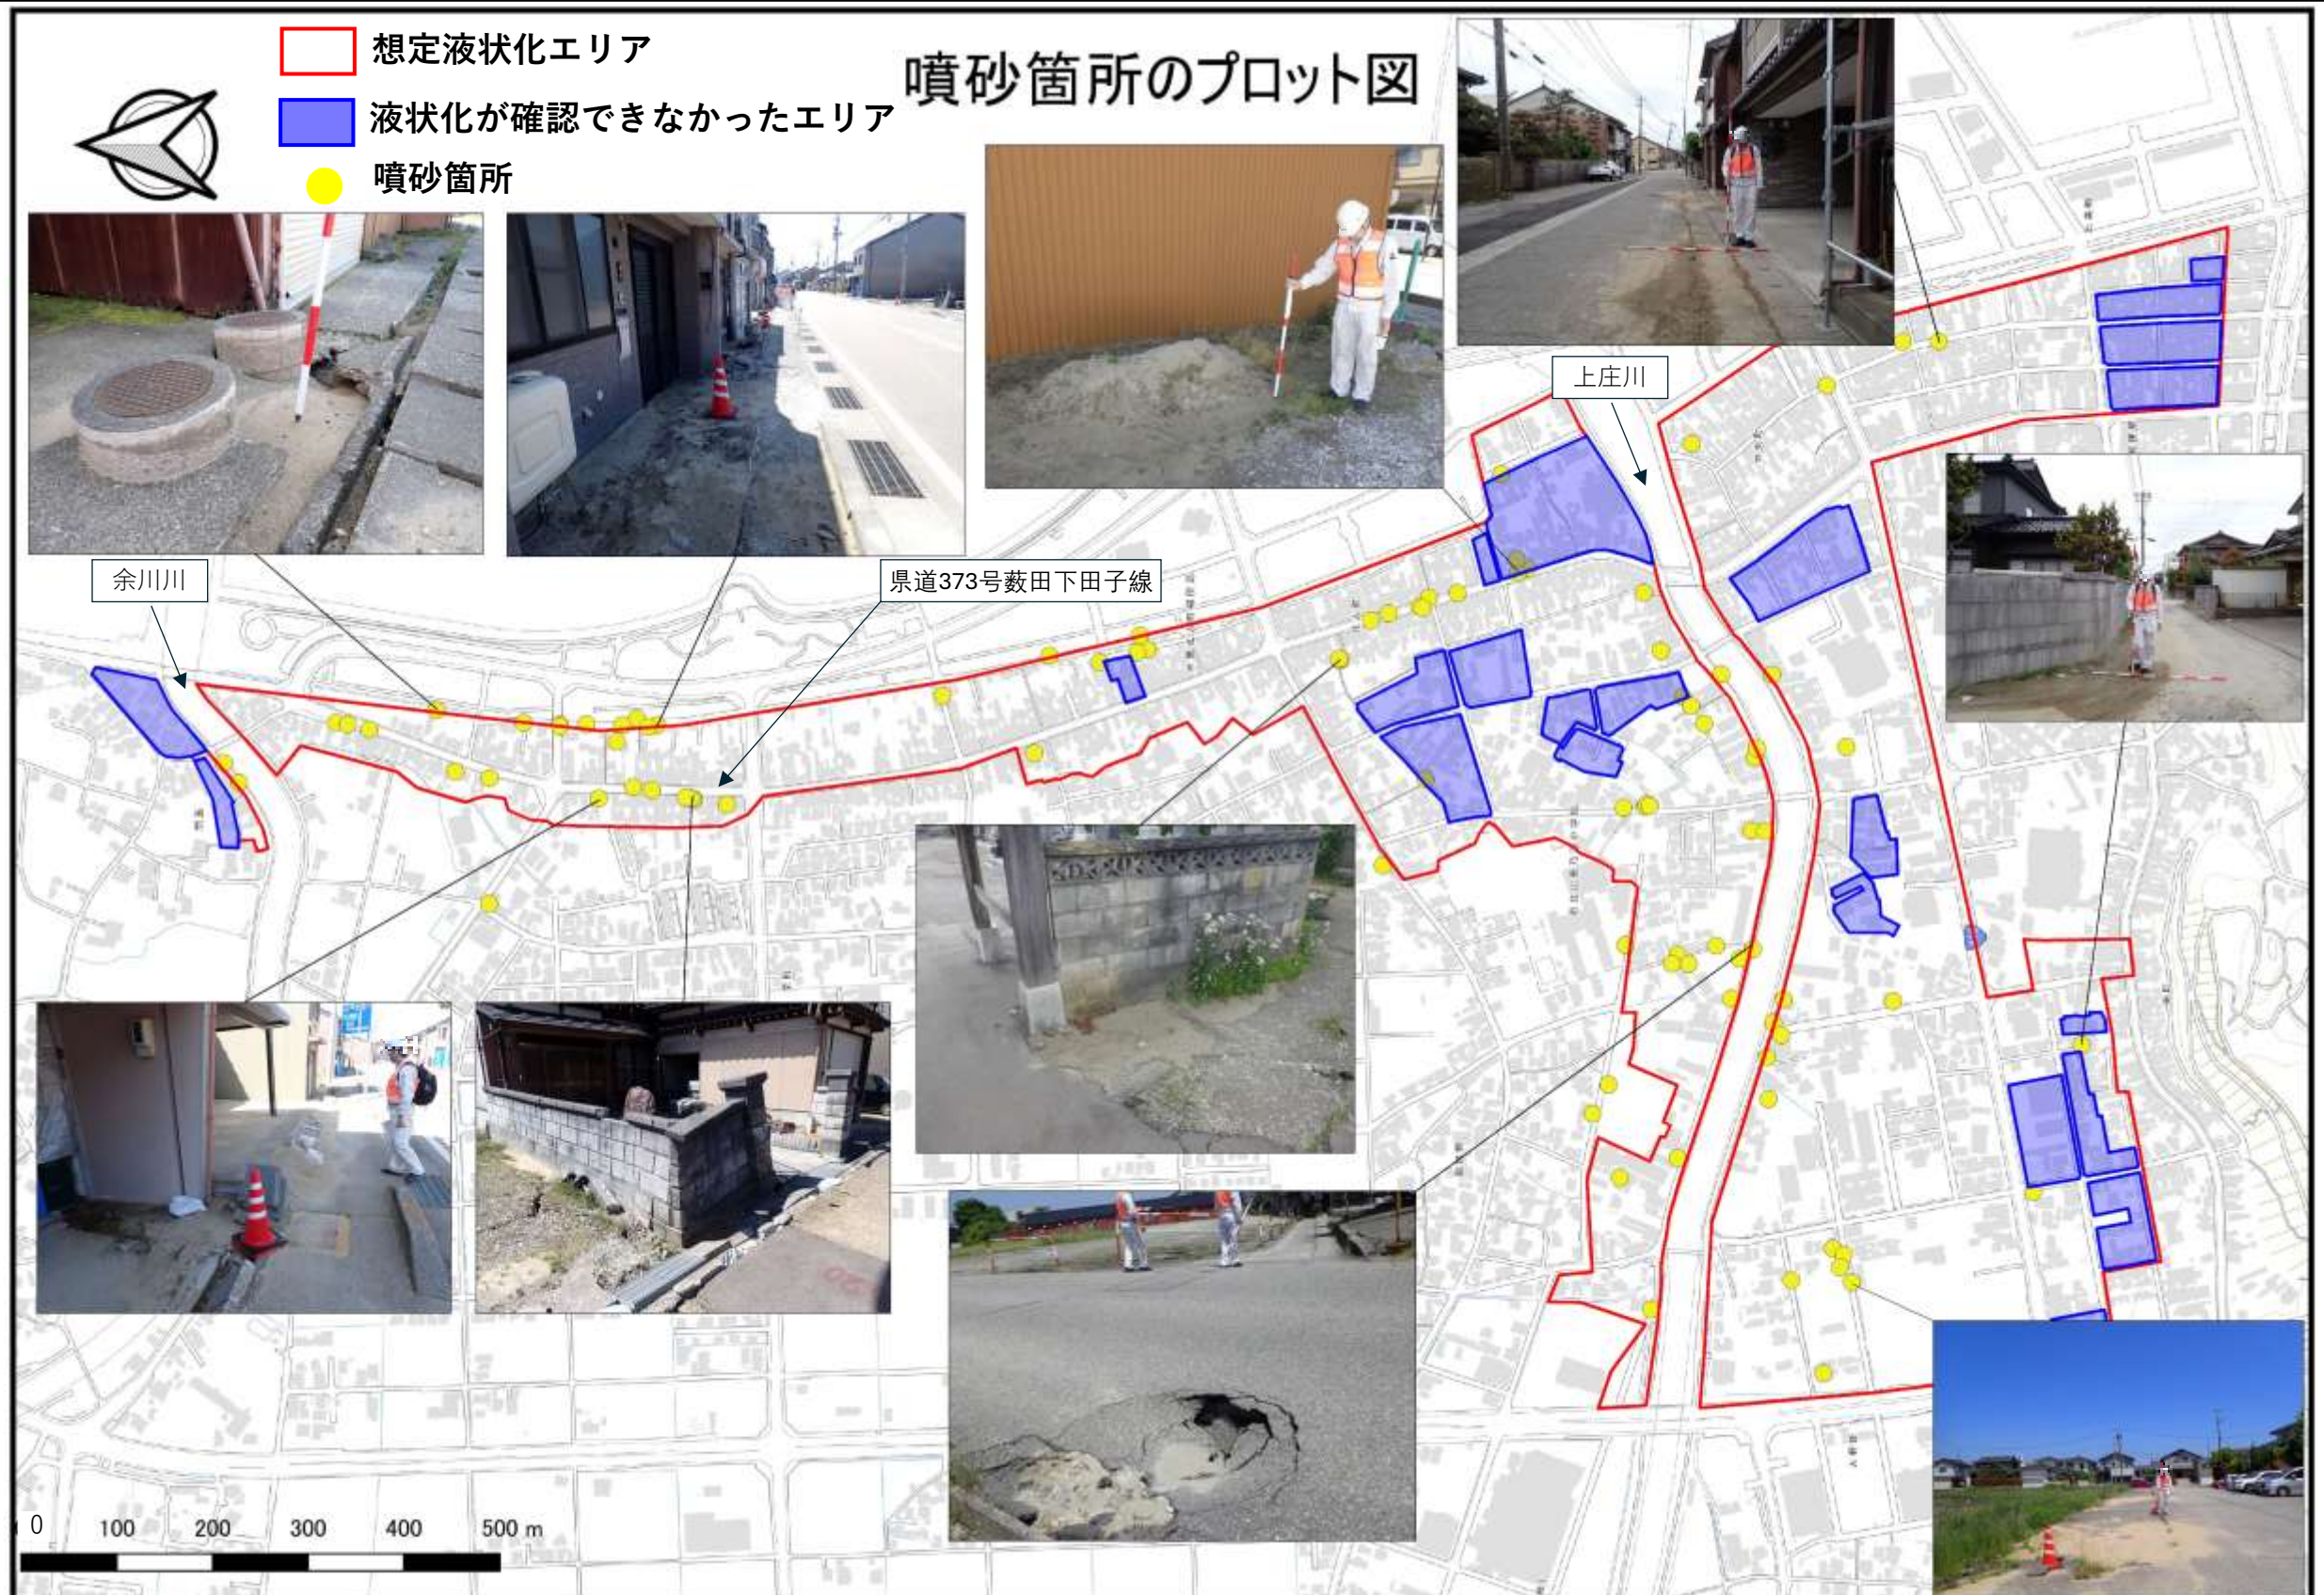
- 噴砂箇所
  - 噴砂箇所を調べたところ、ほとんどが前回委員会において提示した液状化想定範囲に含まれるが、若干、範囲外にも噴砂箇所があることが分かった。
  - 液状化想定範囲には噴砂箇所の空白となっている部分が存在する。
  - 県道373号線の東側（海側）と西側（内陸側）とを比較すると、東側の方が噴砂箇所が多い。
- 旧河道と液状化との関係
  - 液状化想定範囲には、旧河道がほとんどみられない。
  - ただし、上庄川河口付近の両岸には旧河道範囲とみられる大被害等の被害がみられる。
  - 明治以後の河道しか判明していないため、今後精査が必要である。
- 鉛直変位量と家屋のり災程度との関係
  - 鉛直変位量と家屋のり災程度との間には、相関関係がみられない。
  - それは、倒壊原因の特定が現段階ではできないため、液状化によってり災した家屋とそうでない家屋を同一のグラフにプロットしているためと思われる。

想定液状化エリアにおいて、現地踏査による噴砂箇所を下図にプロット（黄色○）した。赤枠の中（青着色を除く）で噴砂がみられなかった箇所がある。

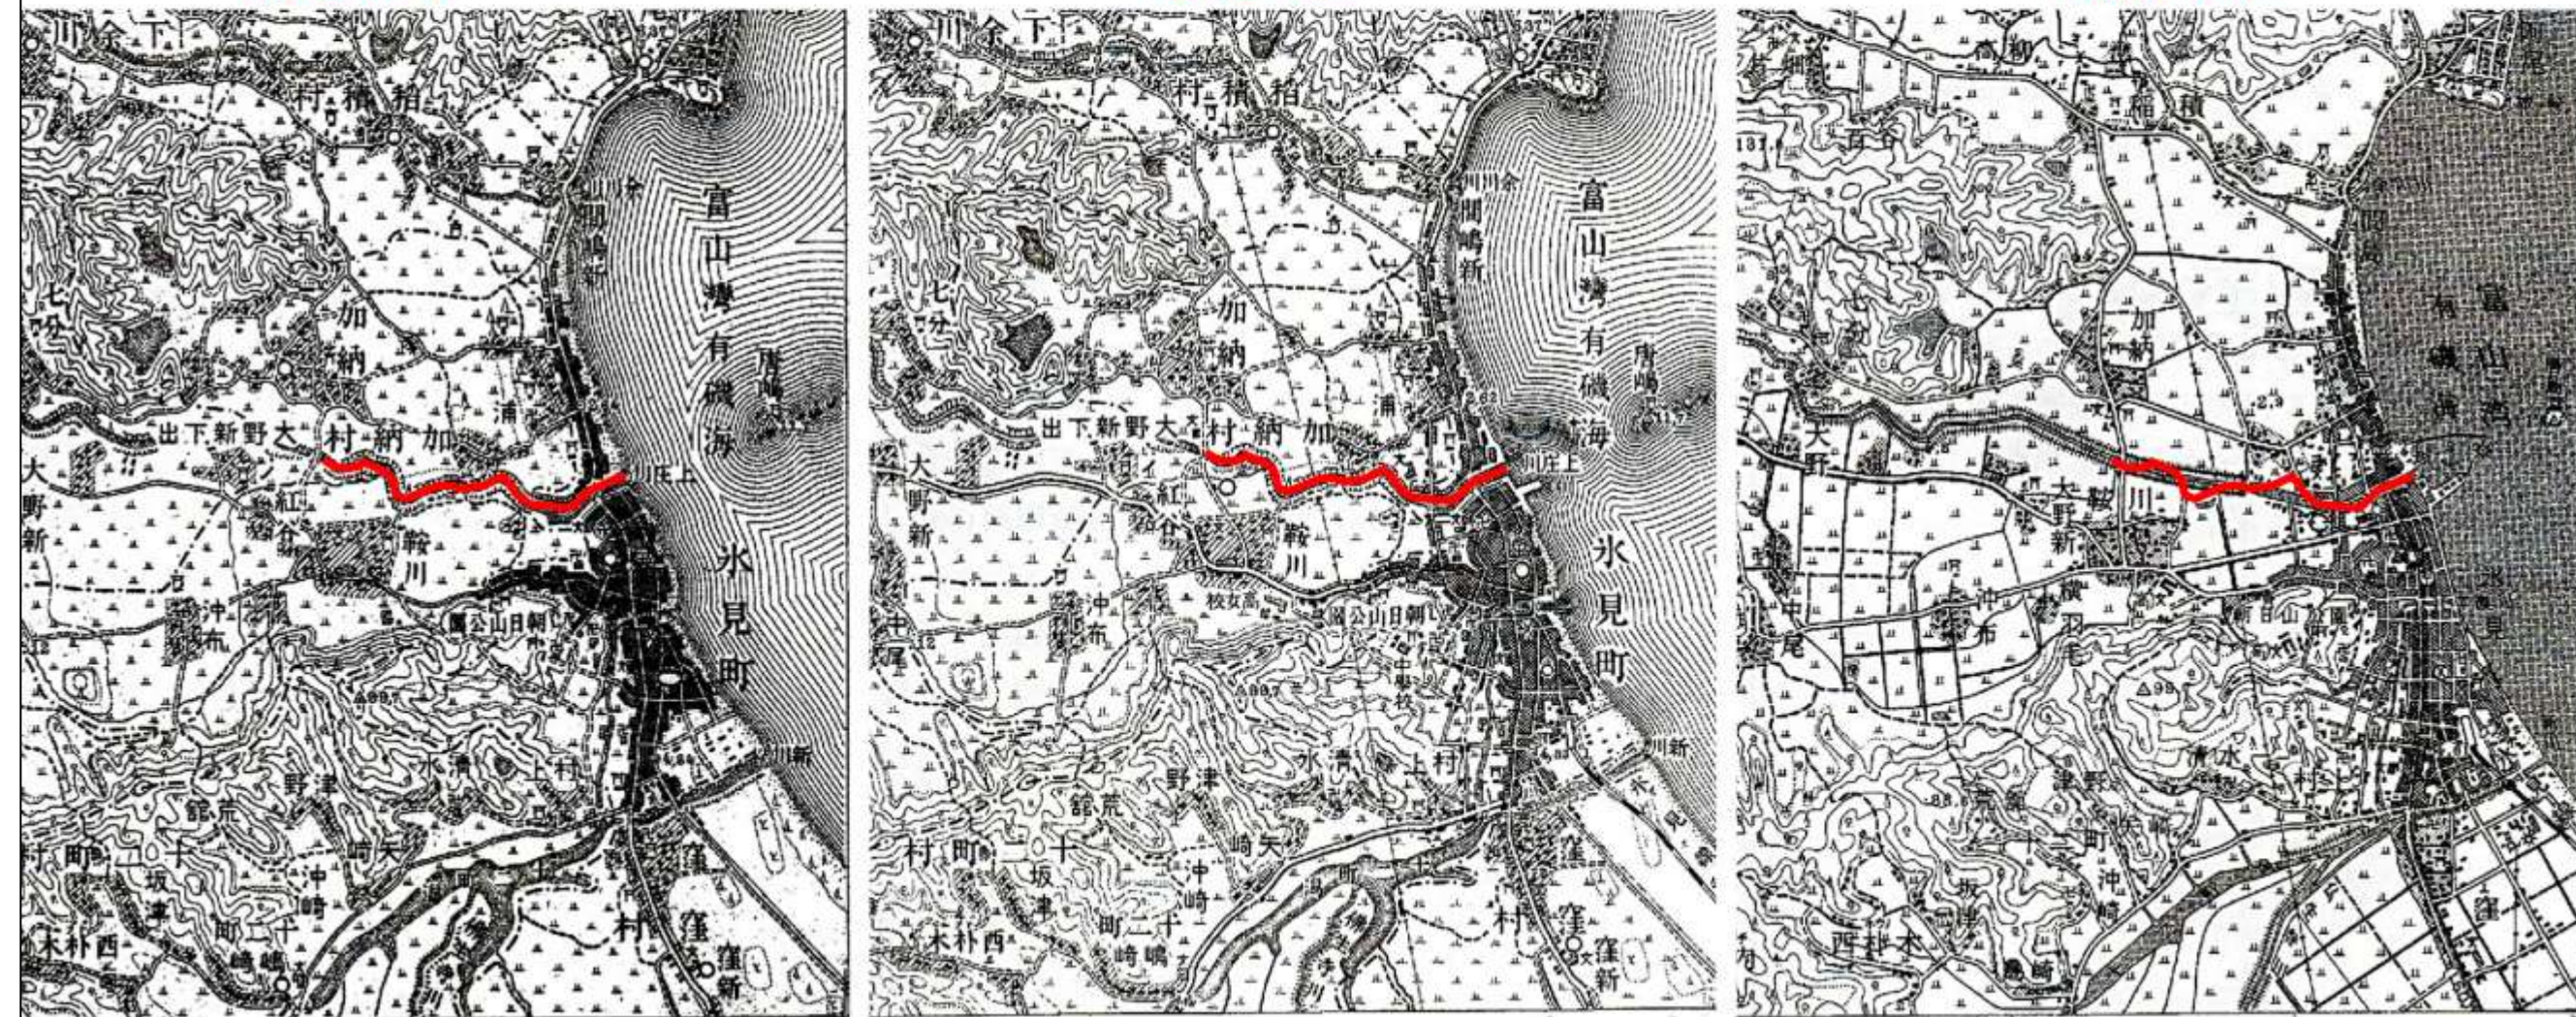
## 上庄川の旧河道位置の推定

下図より、現河道の両側に旧河道部の存在が推定できる。

明治43年と昭和7年を比較すると河道が変わっていないようなので、昭和7年の河道を赤線で描いて昭和40年の地形図に示した。この線と現河道を比較すると、両岸に旧河道部が少し存在するようである。

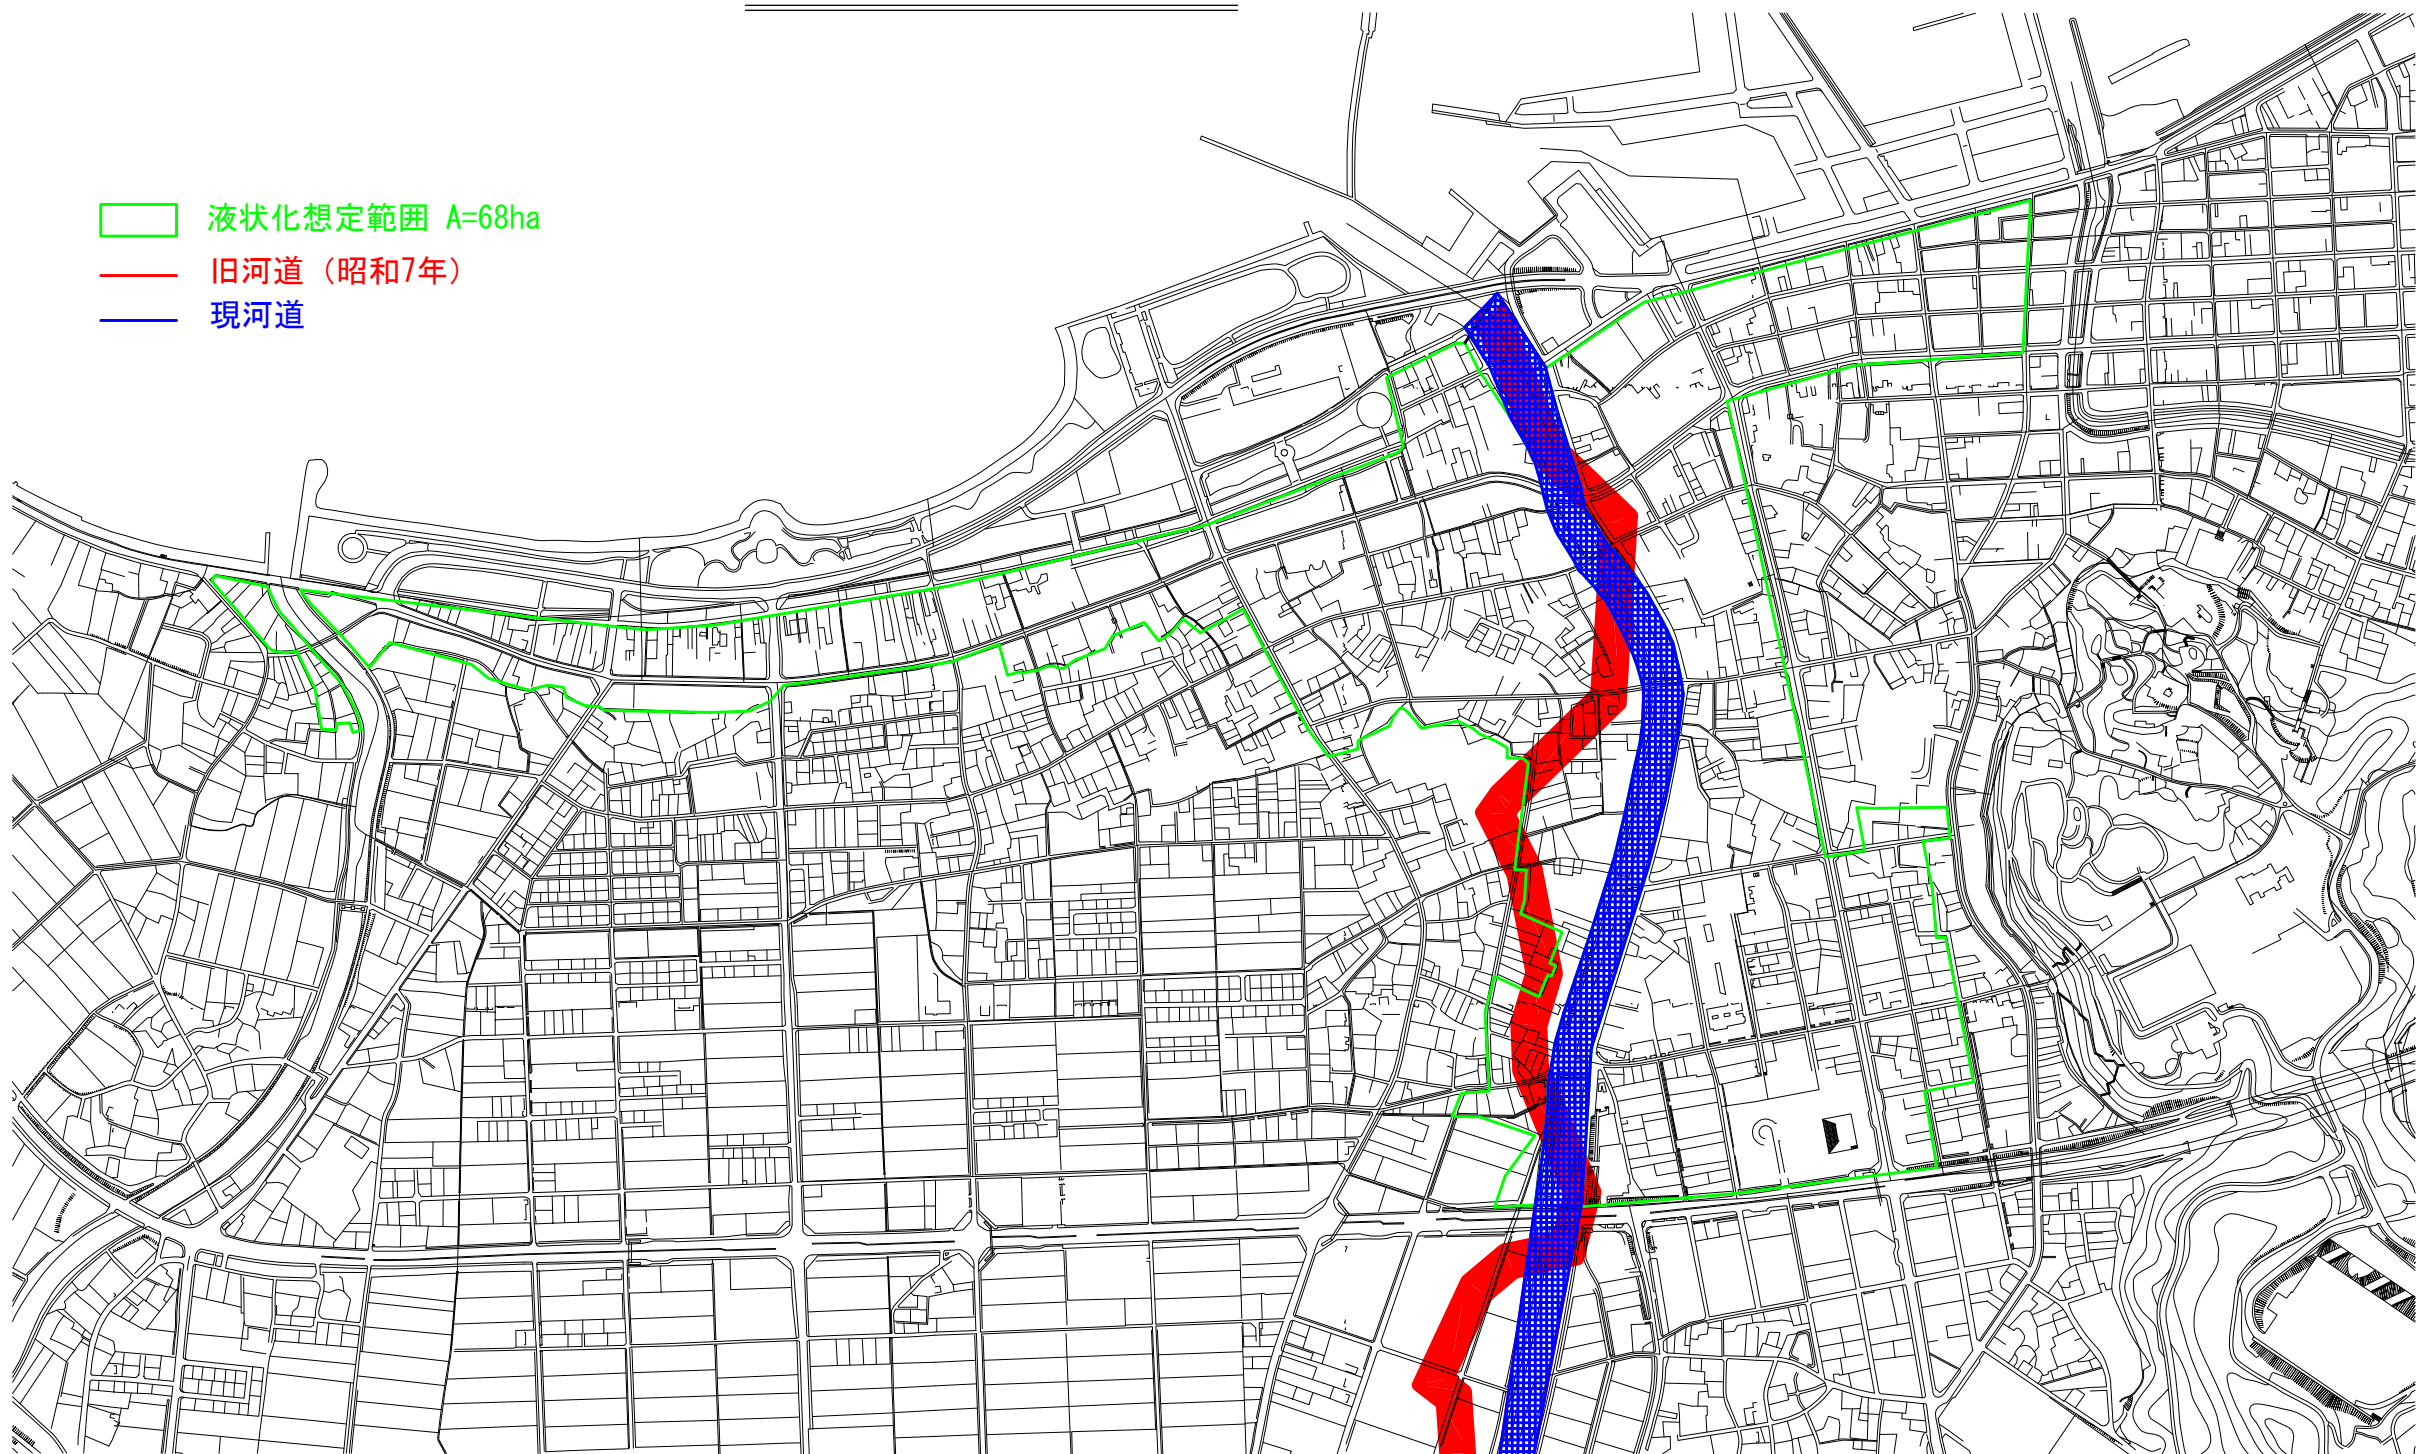
旧河道重ね合わせ図

上庄川の旧河道（昭和7年）と現河道を重ね合わせた結果、埋め立てられた旧河道において液状化が発生したと考えられる。

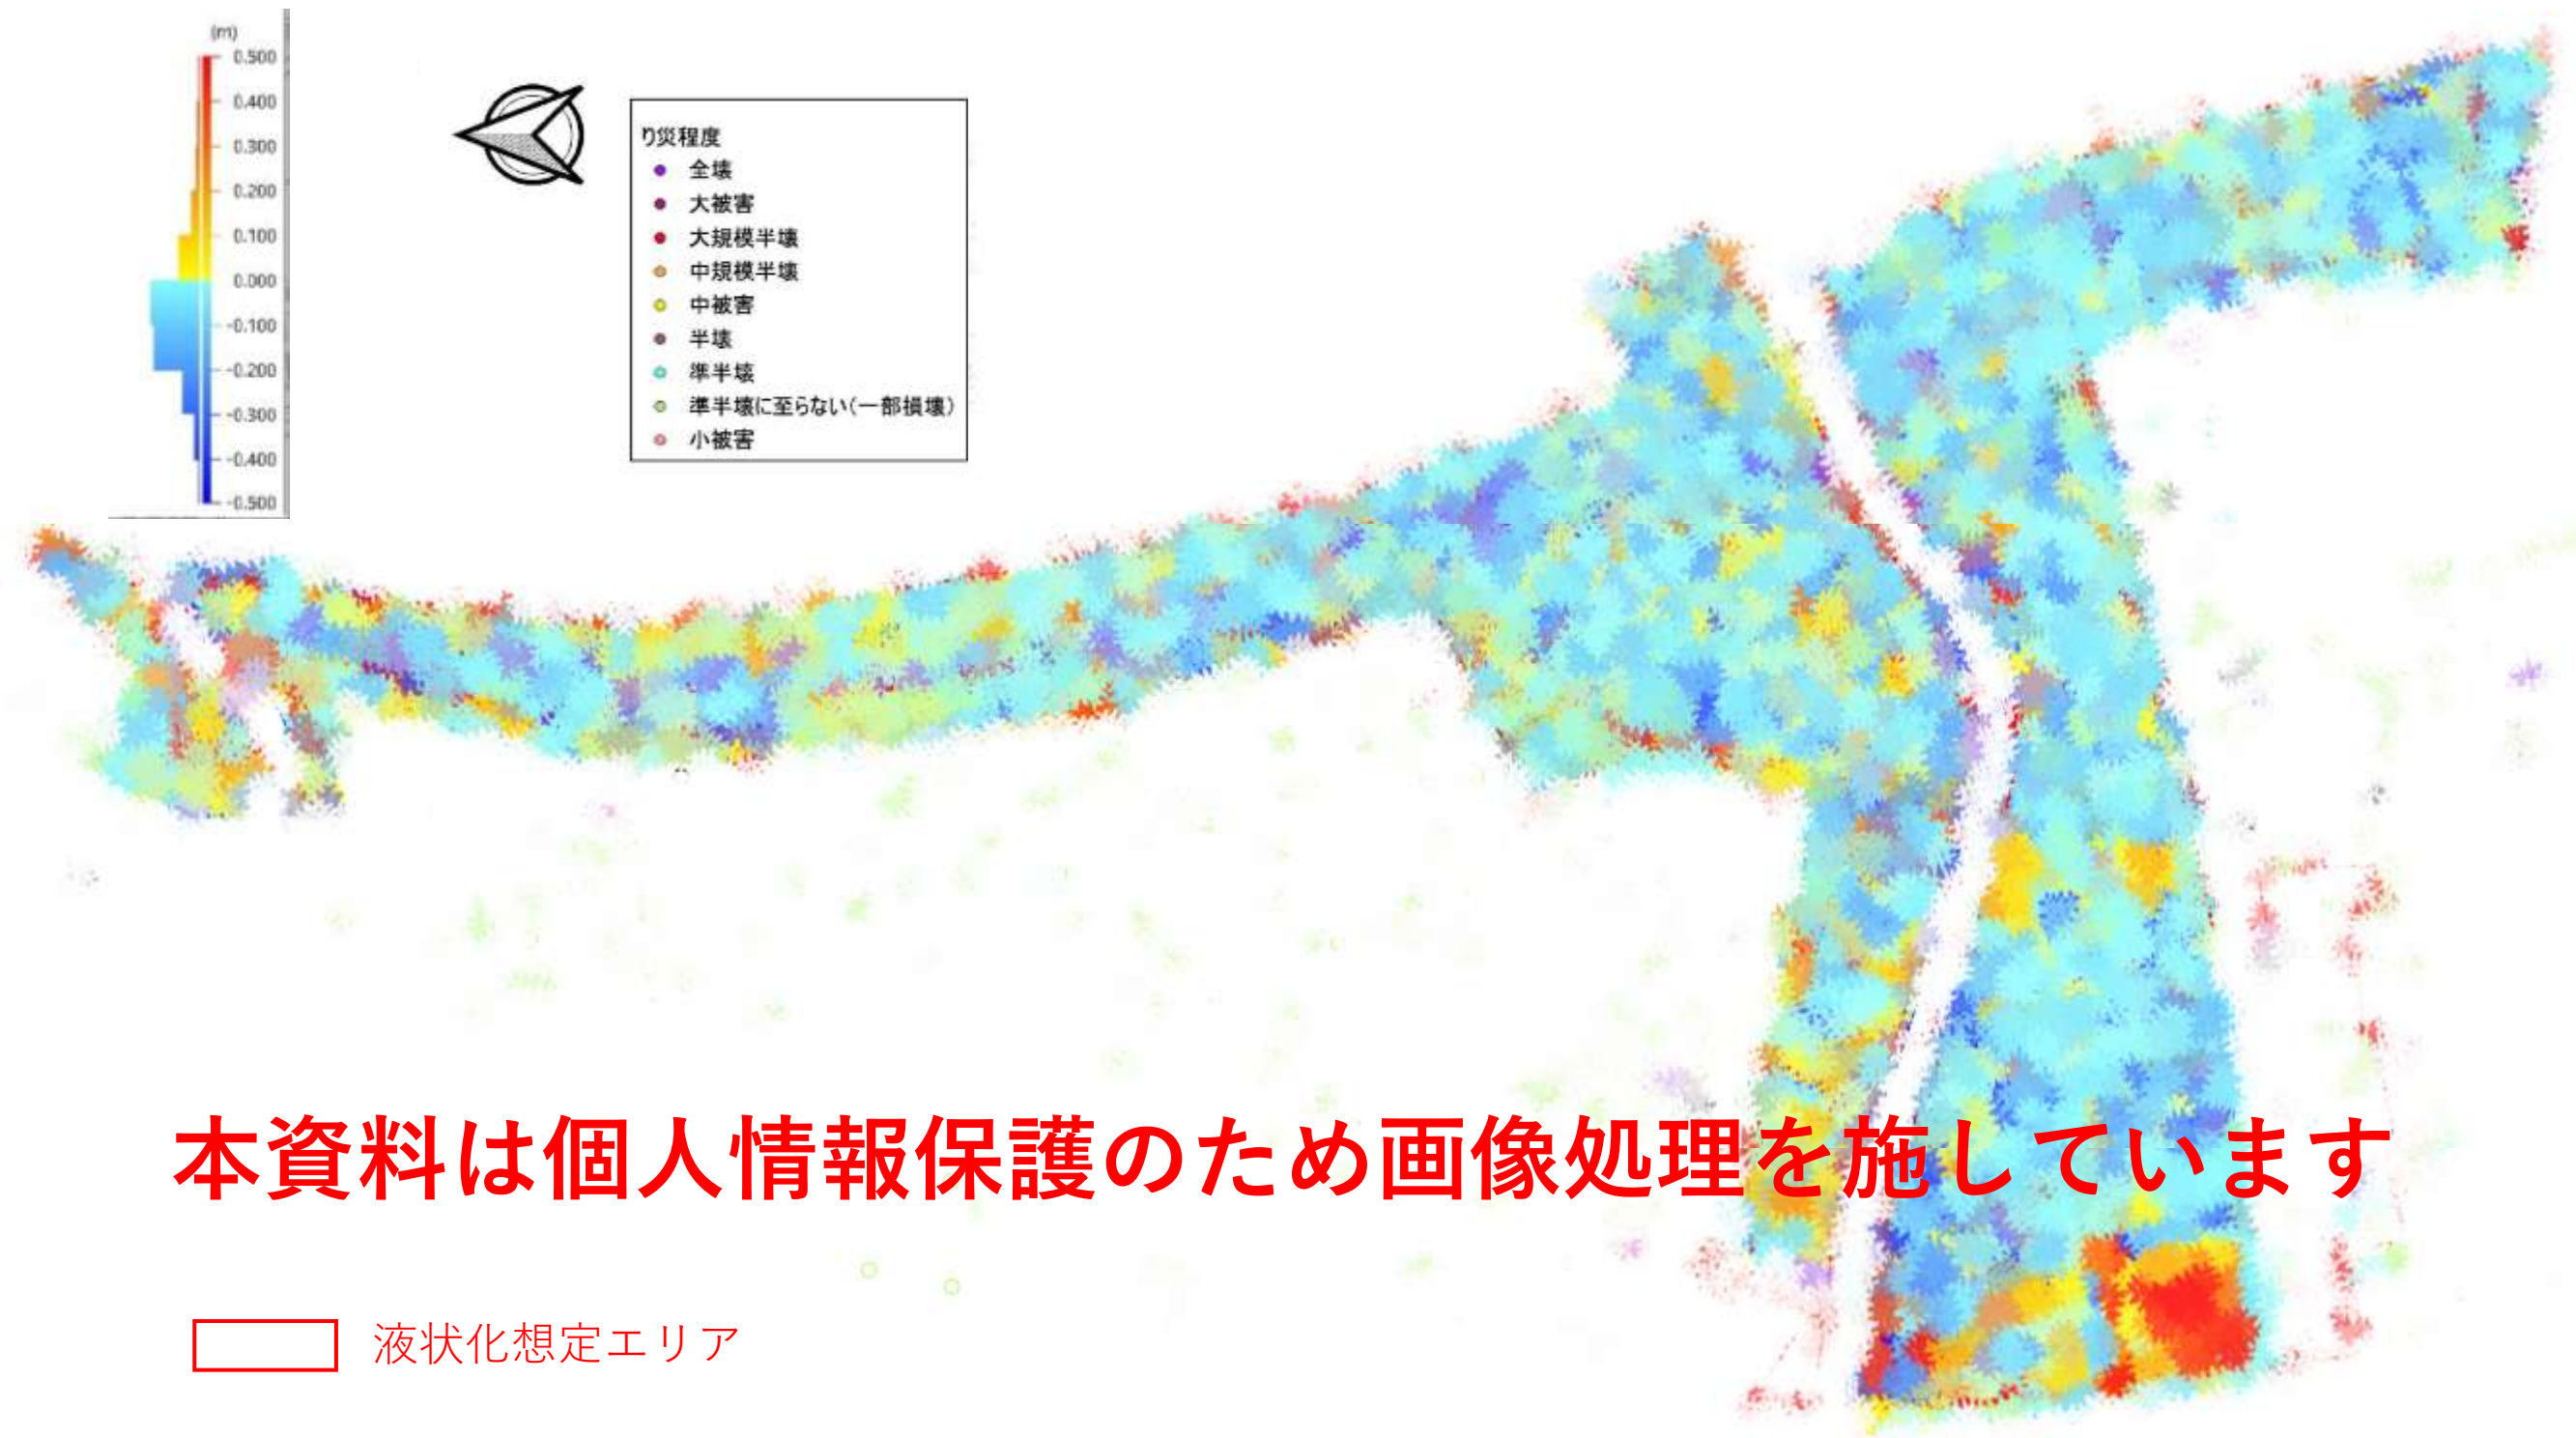
鉛直変位量ヒートマップとり災家屋の重ね合わせ図

UAVレーザ計測調査結果とり災家屋調査結果を重ね合わせて、図化した。次頁に沈下量と損傷度の相関関係を散布図で整理した。

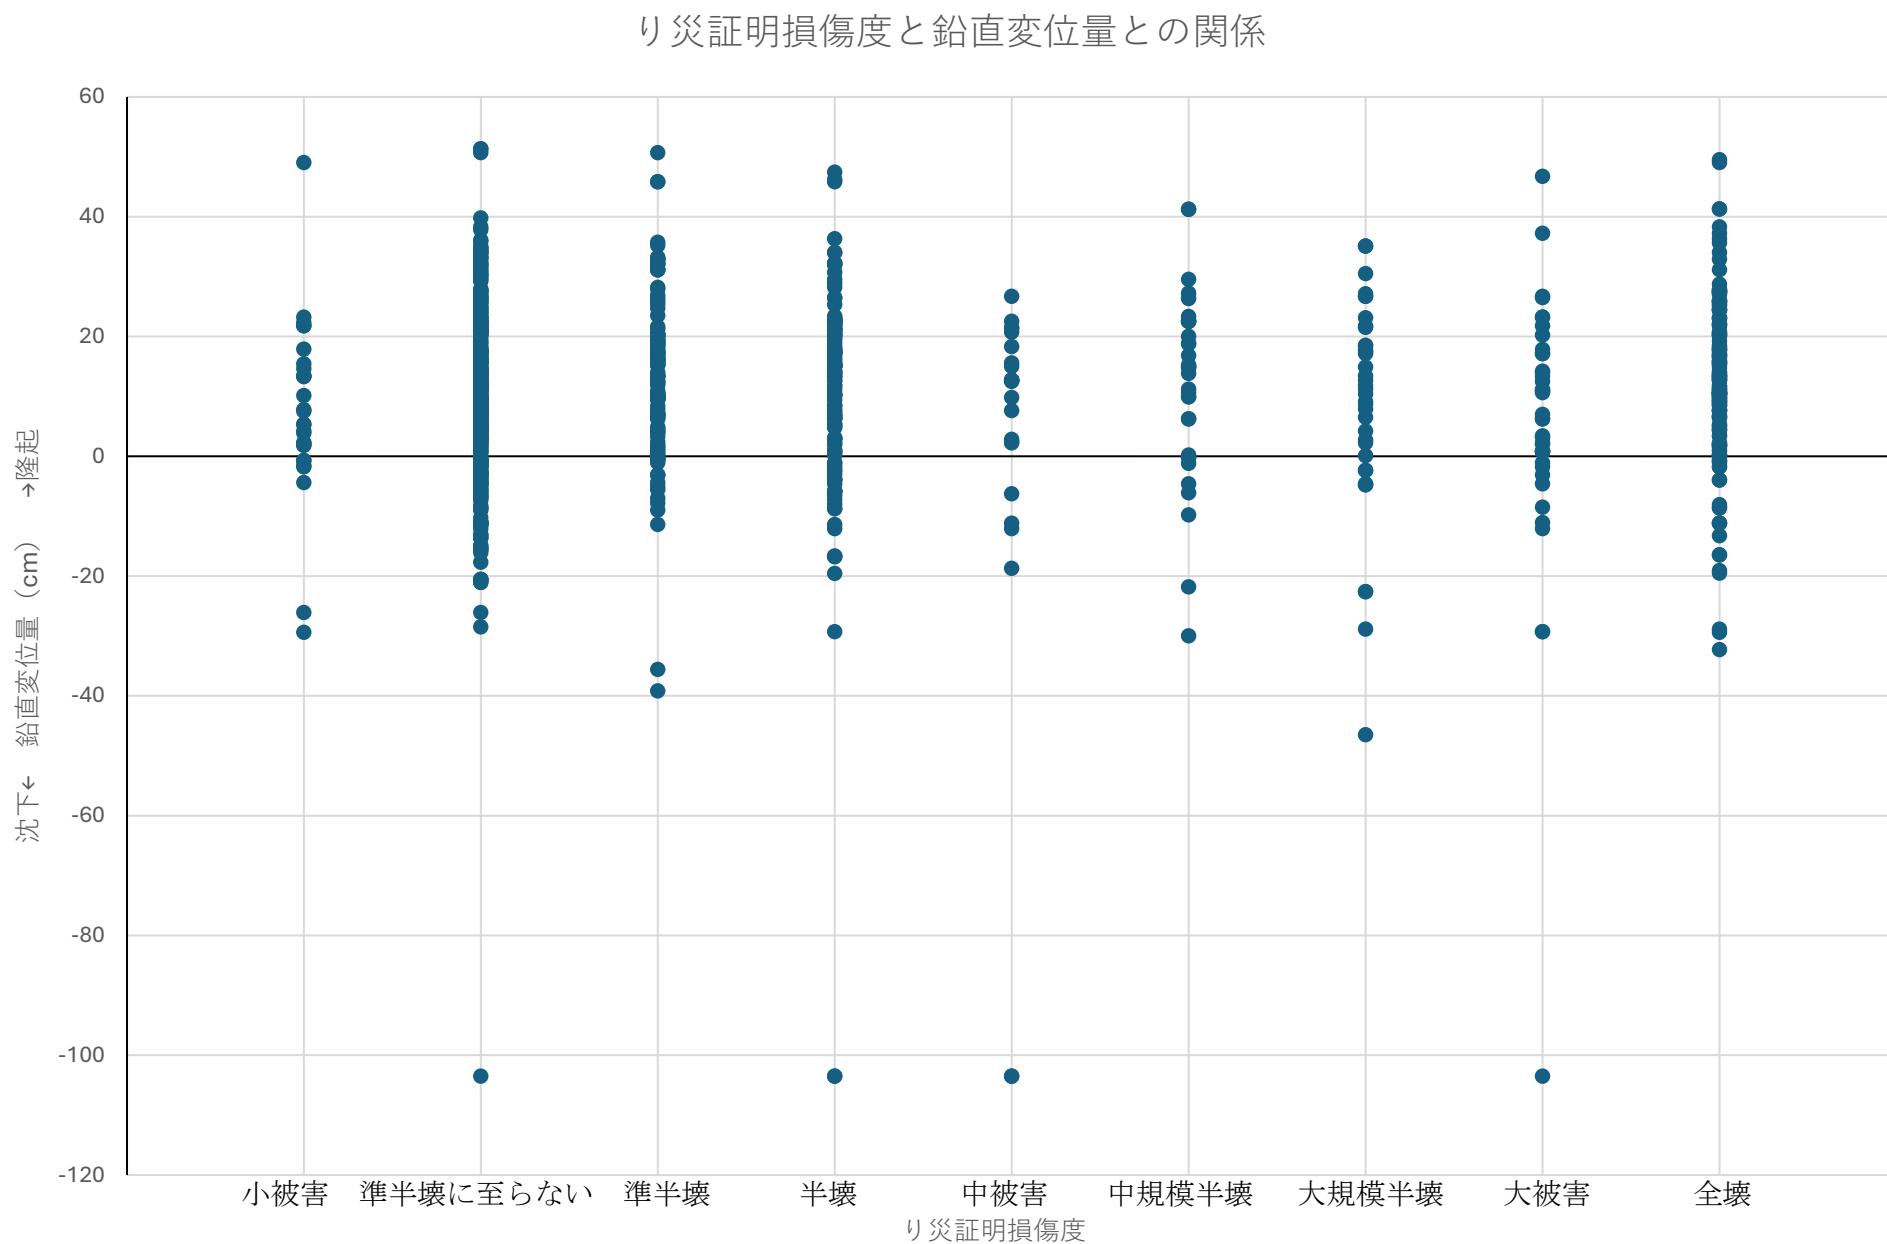
り災証明を受けた家屋と、その位置における鉛直変位量との関係をグラフ化した。  
グラフから、両者の間には相関関係がないことがわかる（相関係数\*は0.01）。

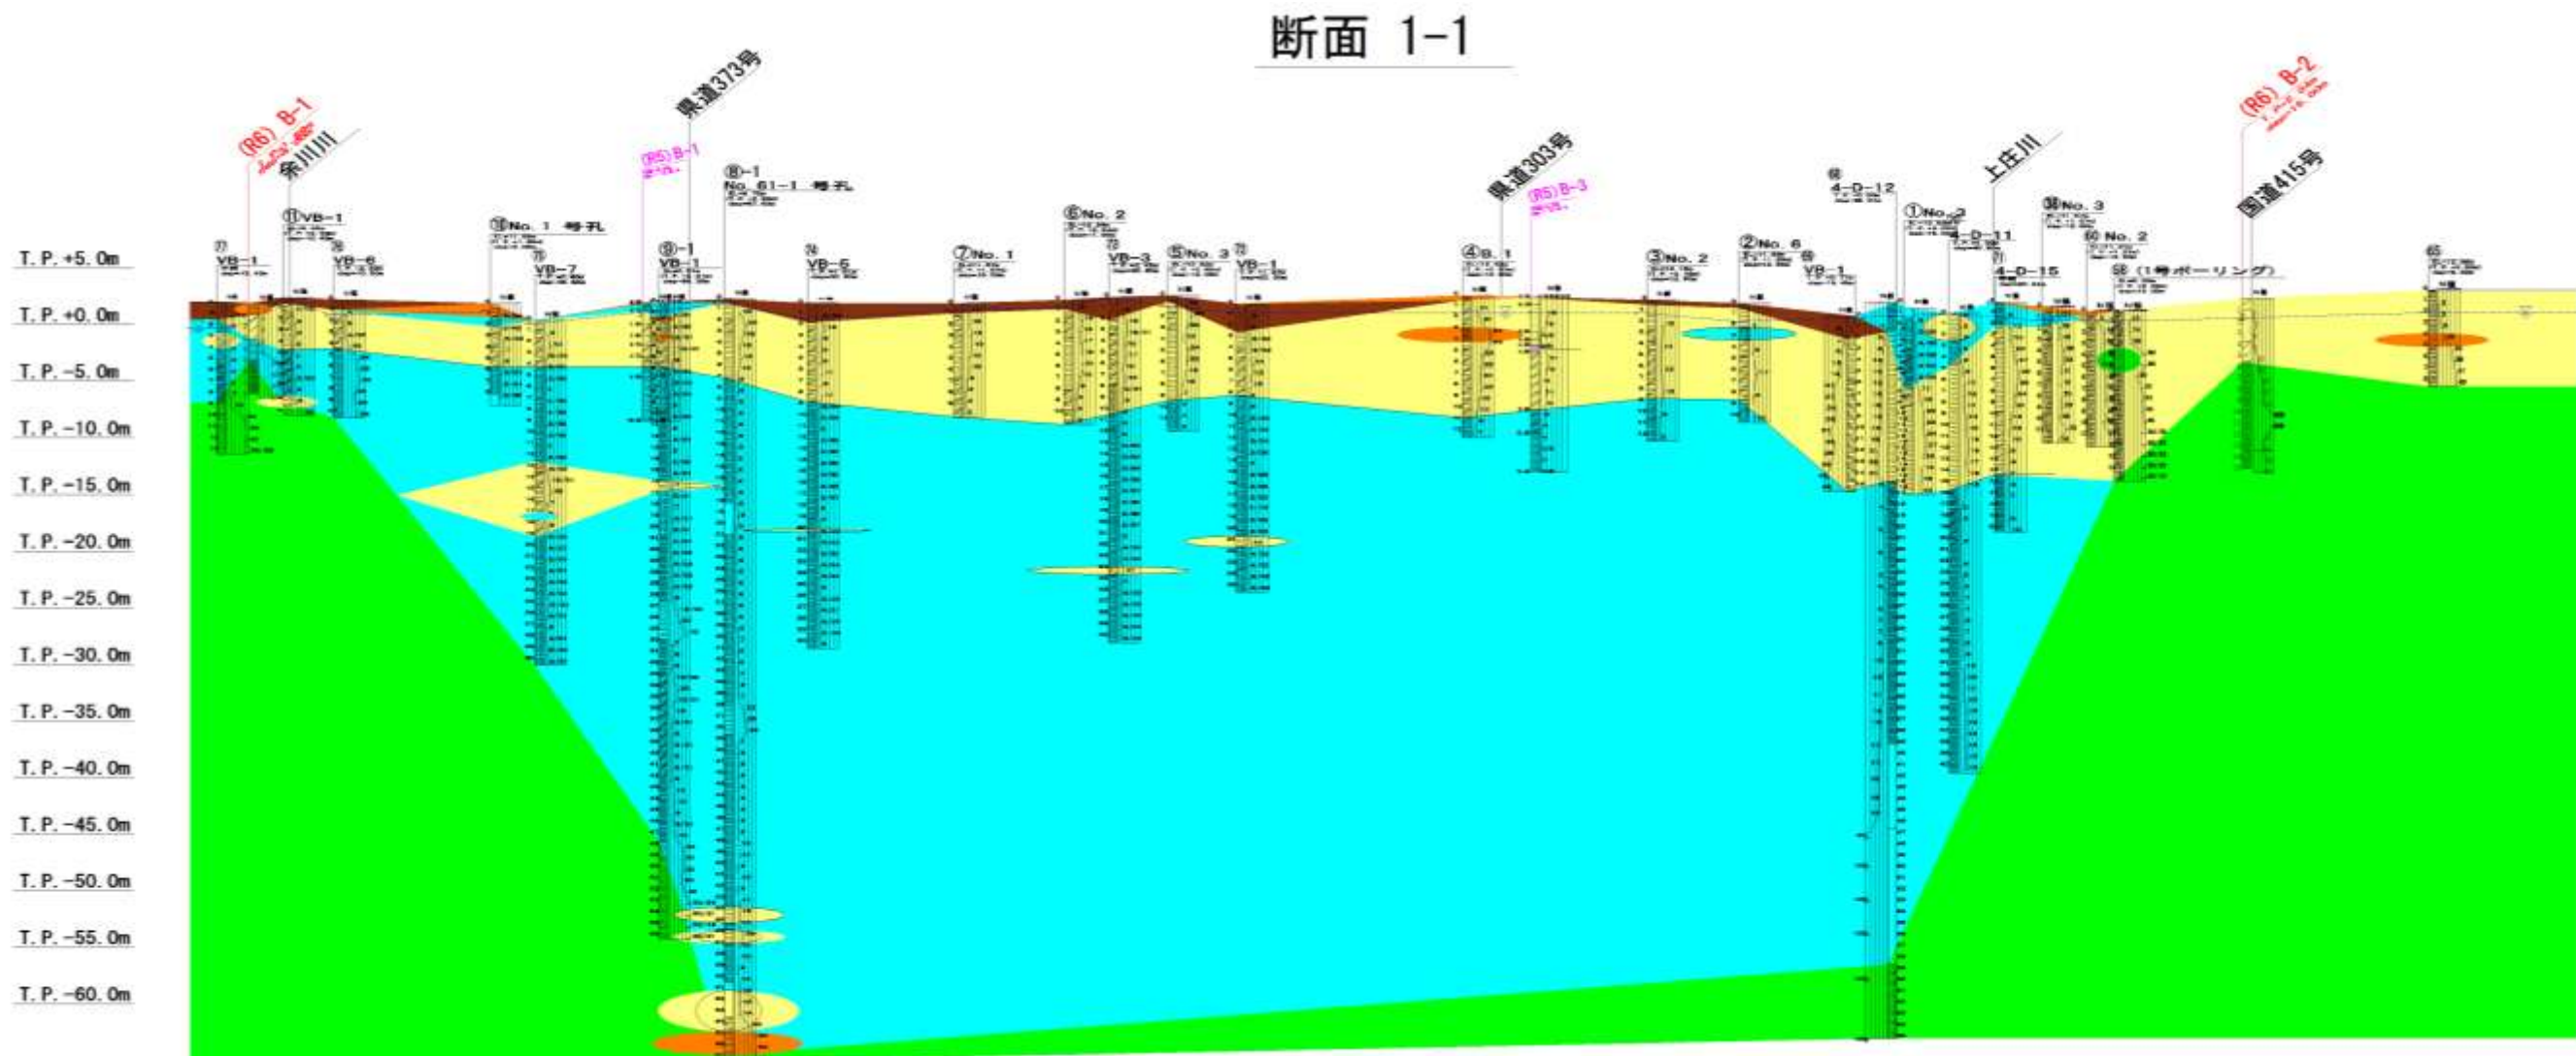
### 断面1-1

前頁の4つの断面を下に示す。1-1断面は地表面近くから層厚3～10mの砂層が堆積している。

地表直下に堆積する砂層（黄色）がほぼ液状化層とみられる。その下に堆積する粘性土層（青色）や岩盤（緑色）は非液状化層とみなせる。液状化が北側に多い理由を検討するには、地表直下に堆積する砂層（黄色）、特に(R6)B-2の締めり具合をよく観察する必要がある。

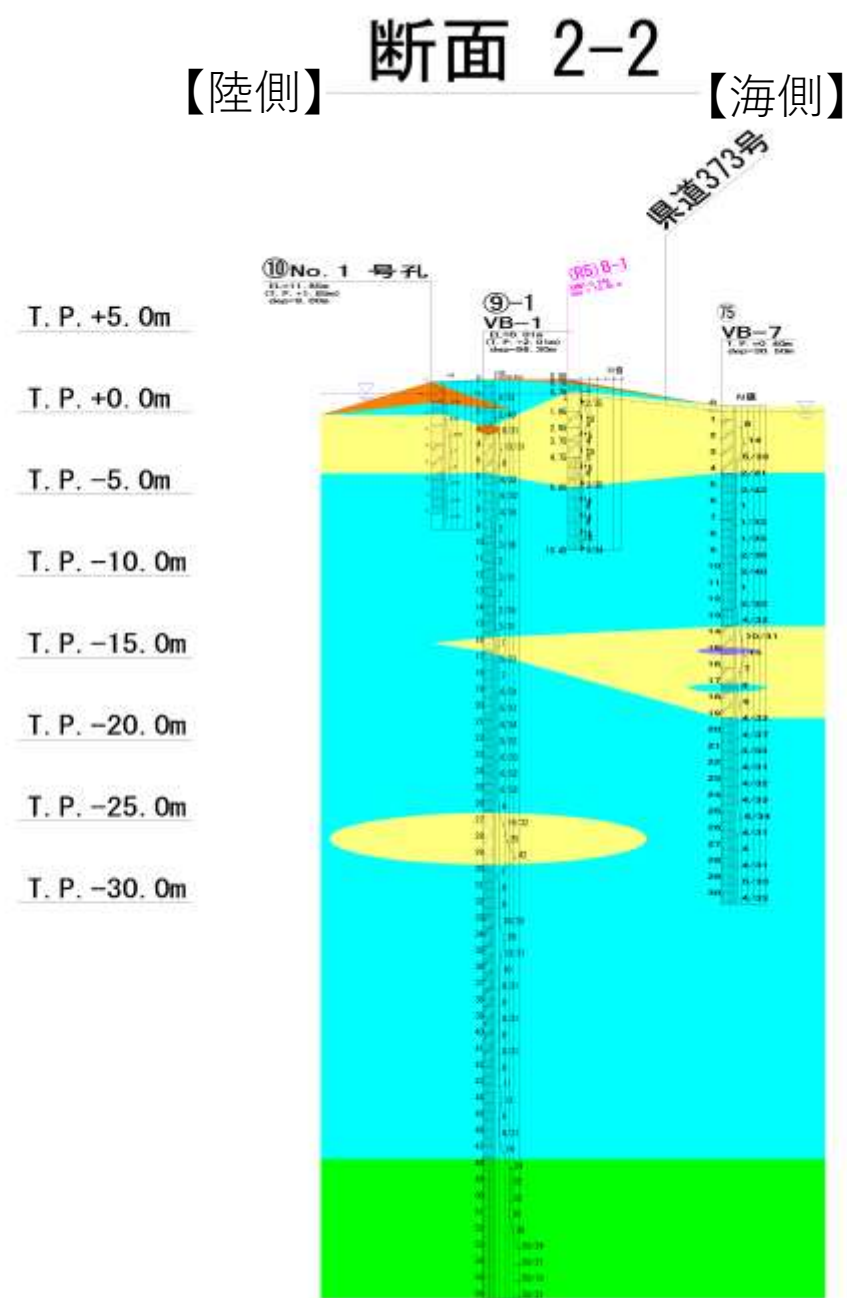
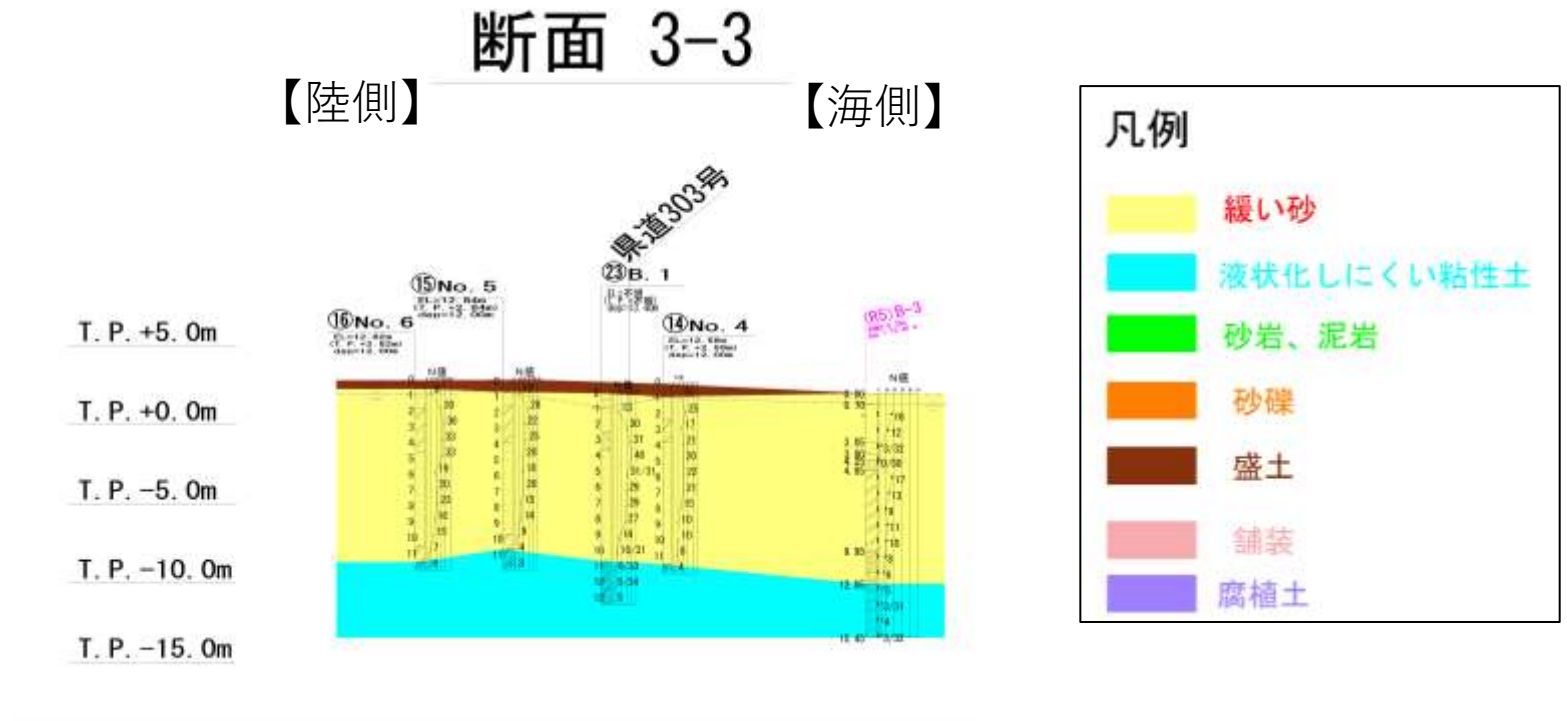
2-2断面は地表面近くから層厚3前後の砂層が堆積している。

3-3断面では、同じ東西断面である2-2断面と比較すると、砂層の層厚が大きい。これが全面的に液状化したとすると、大きな変状がみられるはずである。

液状化が海側に多い理由を検討するには、国道373号線を境に、地表直下に堆積する砂層（黄色）の締まり具合をよく観察する必要がある。

液状化が海側に多い理由を検討するには、国道373号線を境に、地表直下に堆積する砂層（黄色）の層厚及び締まり具合をよく観察する必要がある。
