# **氷見市液状化対策検討委員会**

## **第2回委員会資料**

**令和 6 年10月17日**

**氷見市 建設部 都市計画課**

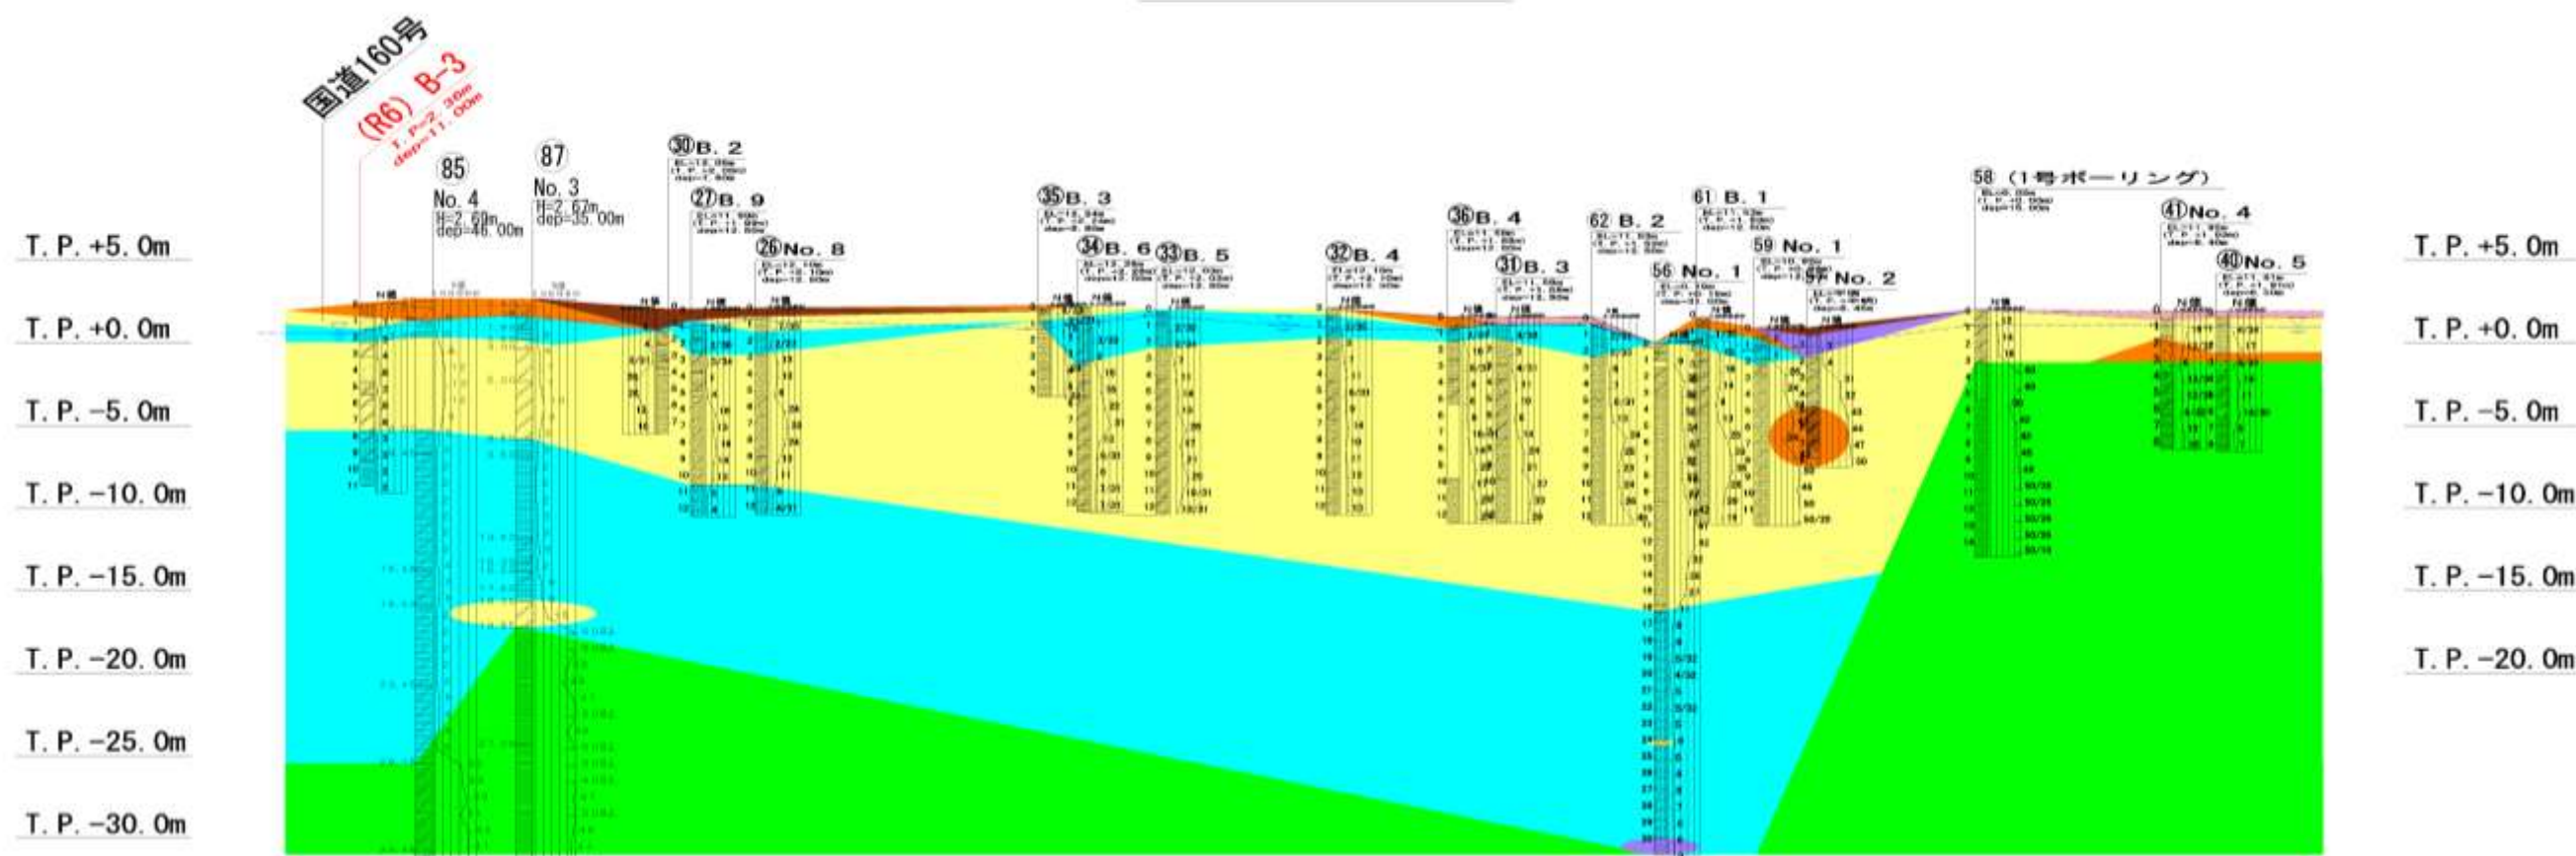
## 断面 4-4

4-4断面も3-3断面と同様、同じ東西断面である2-2断面と比較すると、砂層の層厚が大きい。これが全面的に液状化したとすると、大きな変状がみられるはずである。

液状化が海側に多い理由を検討するには、県道373号線を境に、地表直下に堆積する砂層（黄色）の締まり具合をよく観察する必要がある。

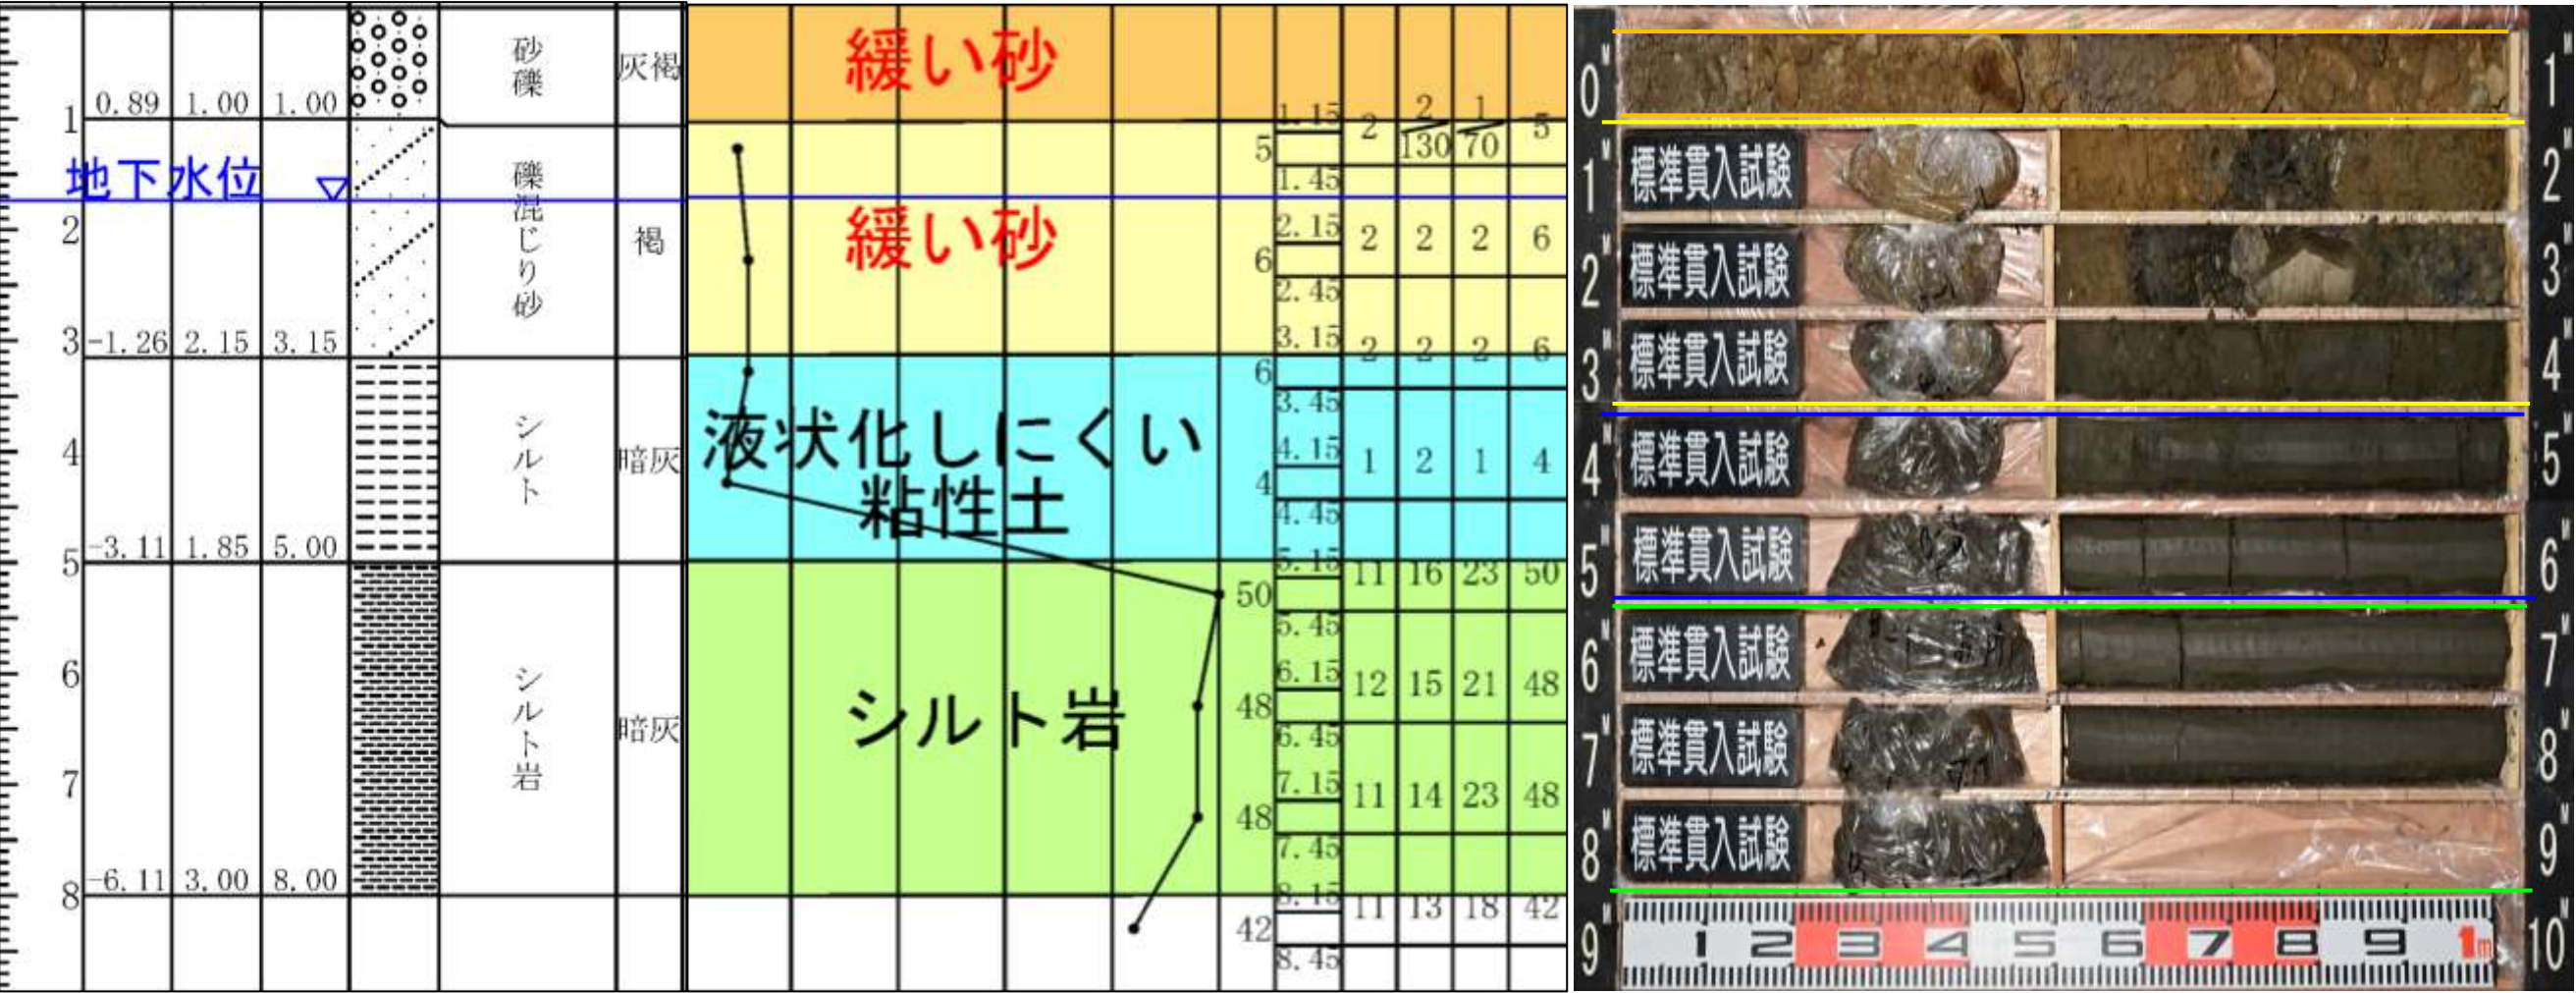
R6(B-1) ボーリング結果

B-1は、地表面からGL-3.15mの礫混じり砂層までが液状化層と推定される。

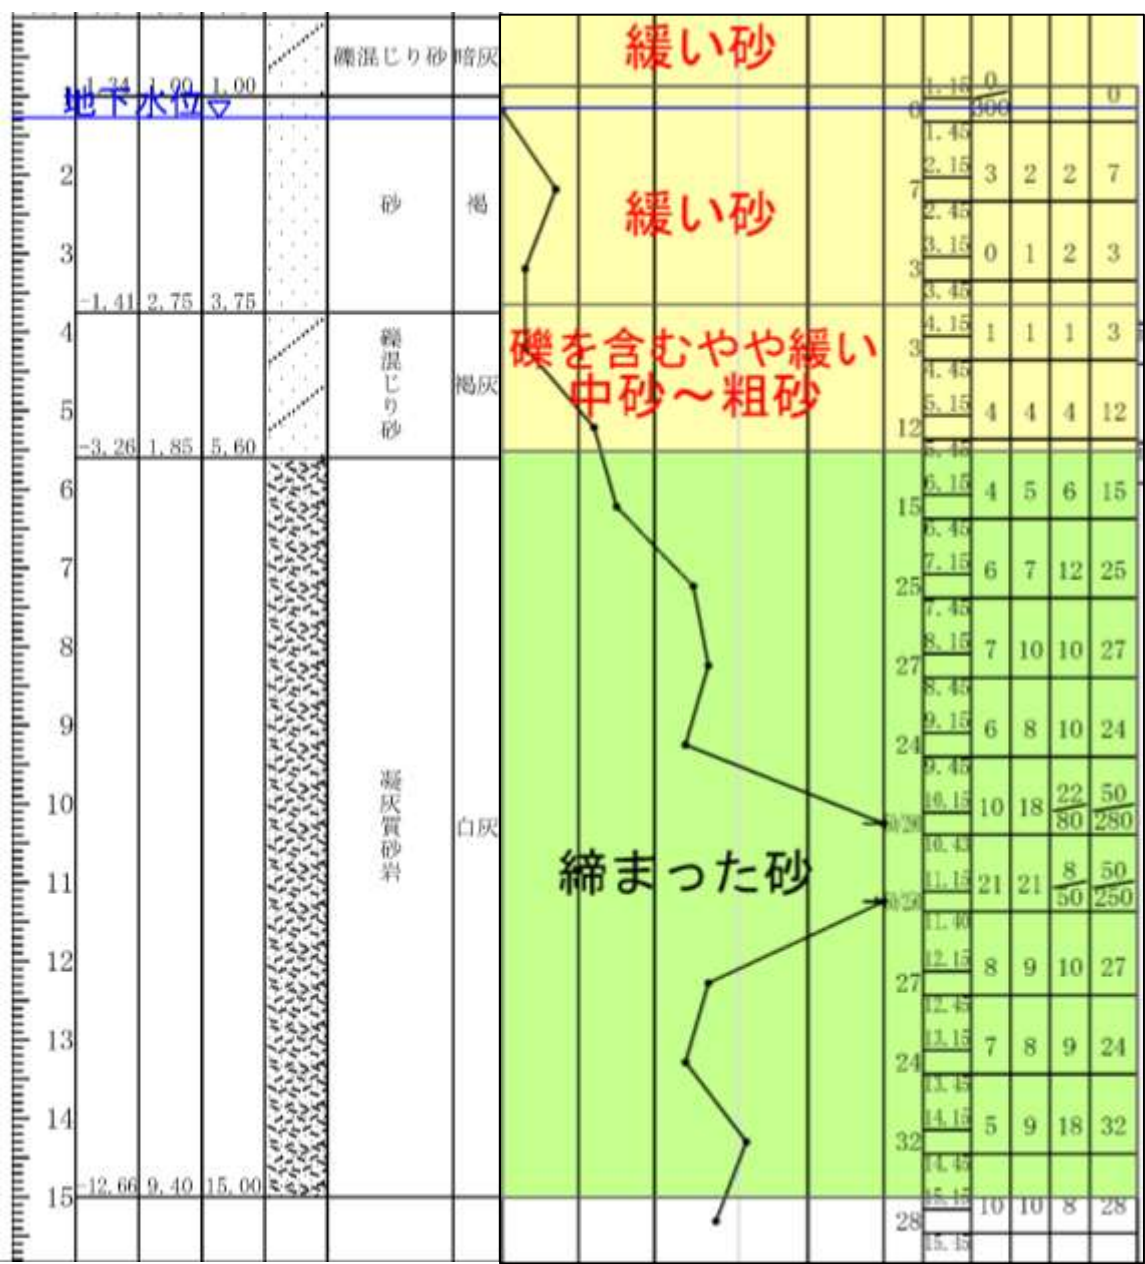
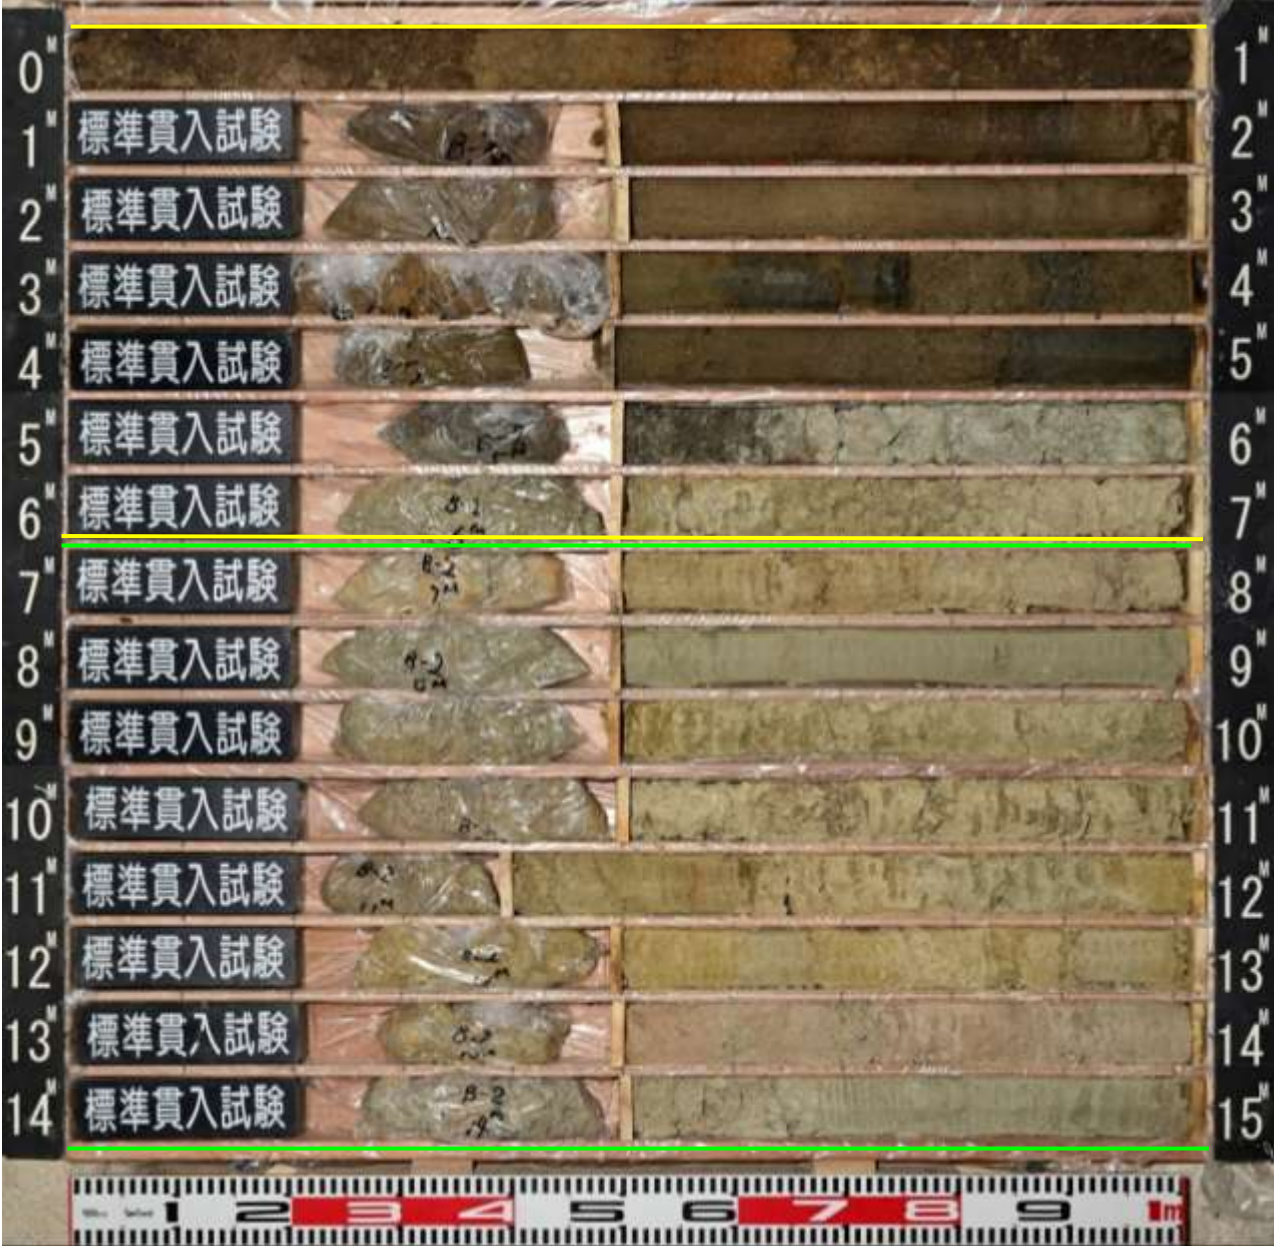
R6(B-2) ボーリング結果

B-2は、地表面からGL-5.60mの礫混じり砂層までが液状化層と推定される。

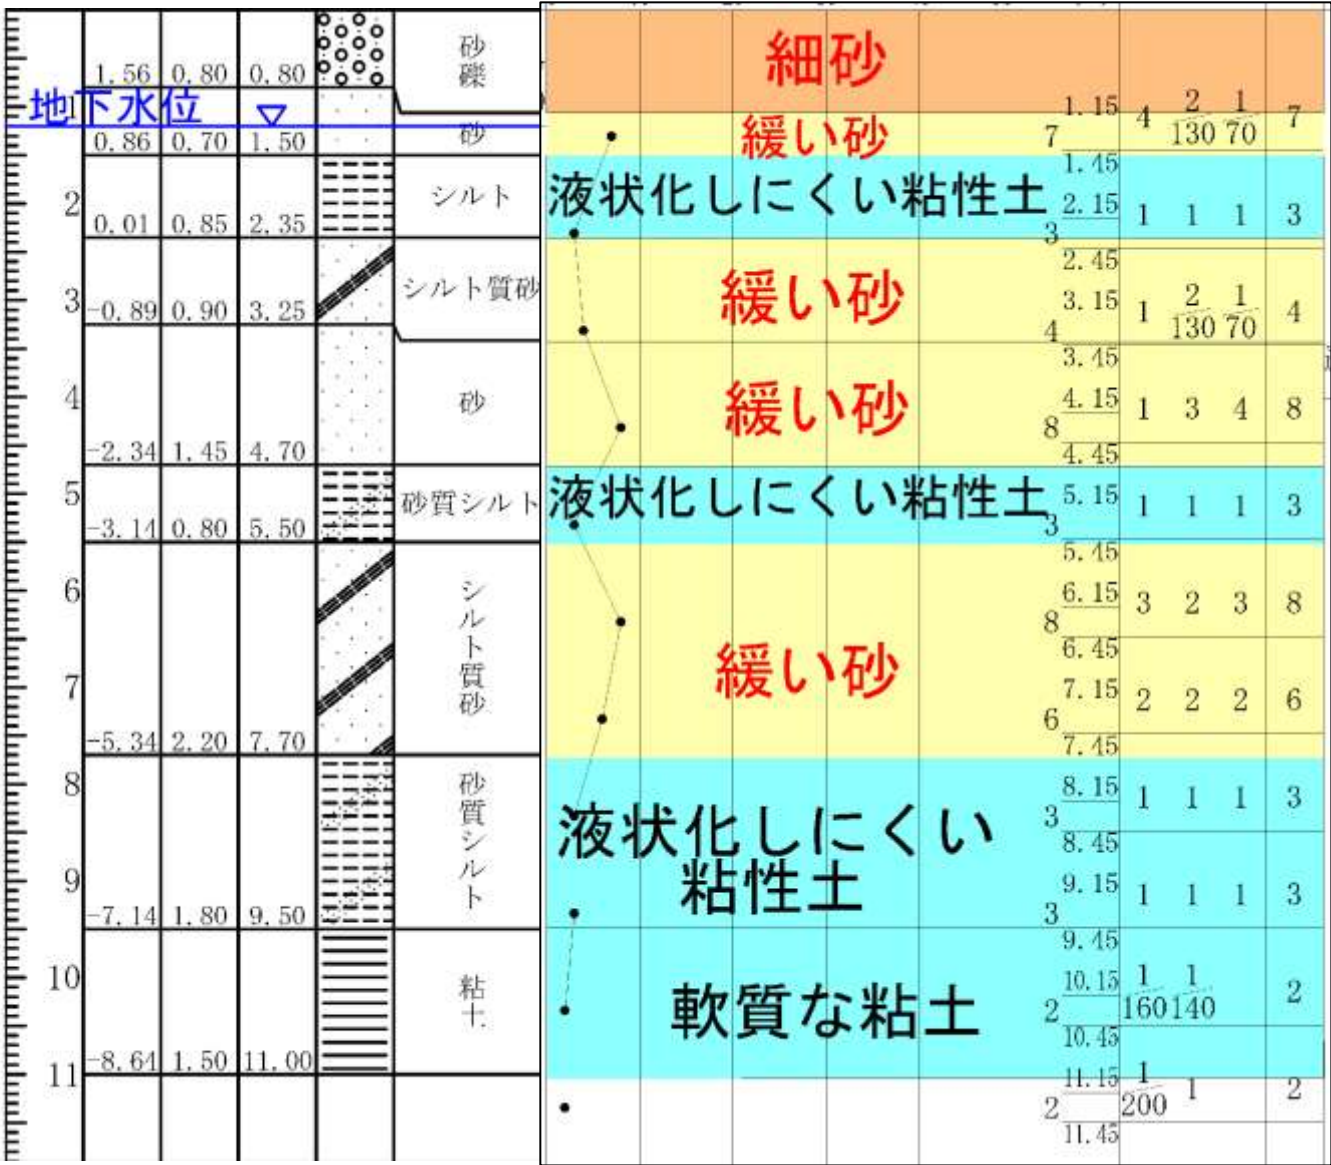
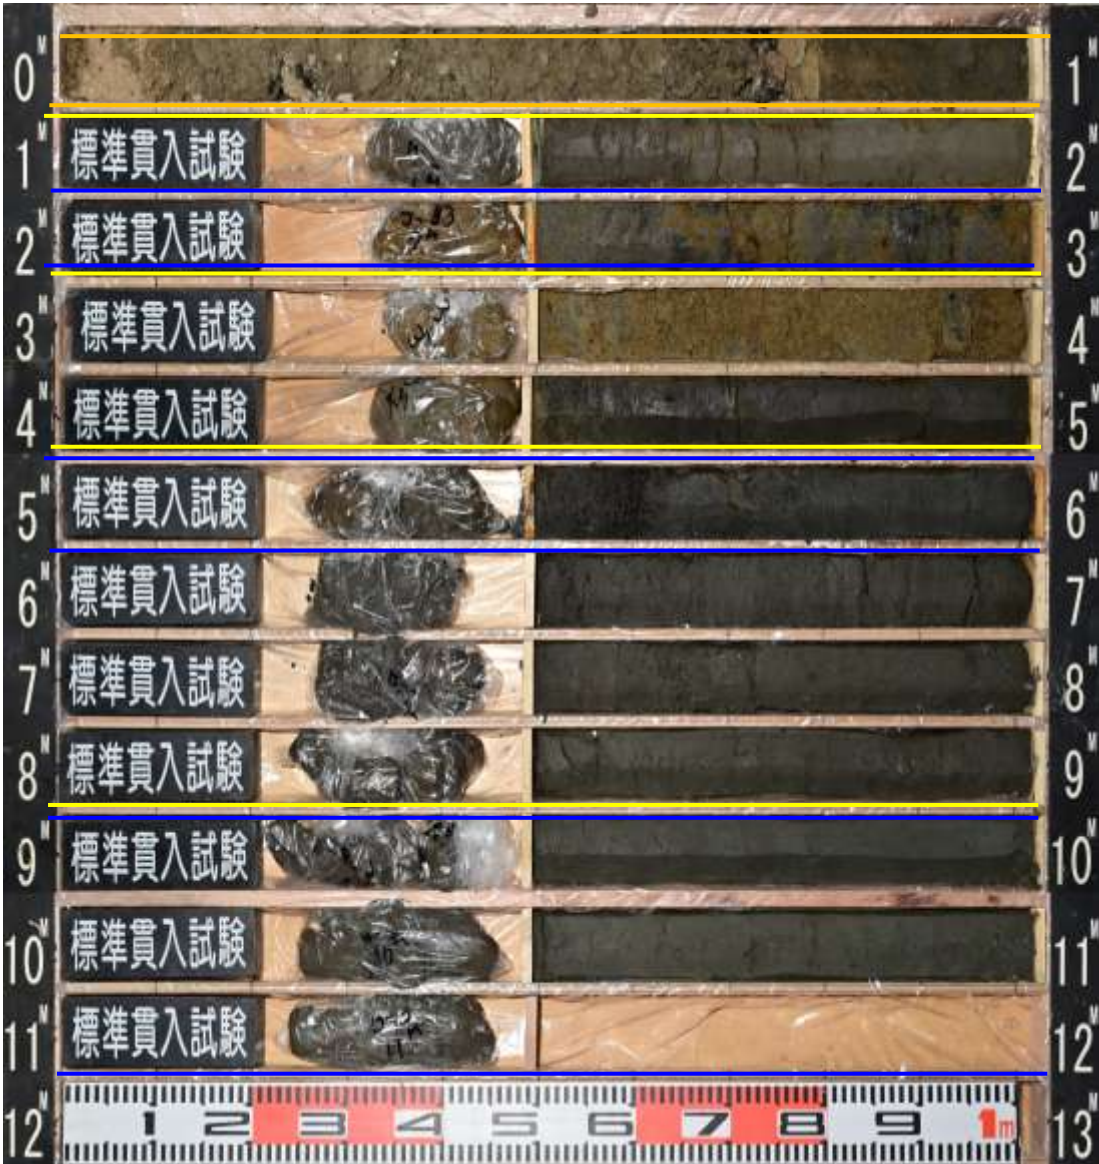
R6(B-3) ボーリング結果

B-3は、少なくとも地表面からGL-4.70mの砂層までは液状化層と推定される。

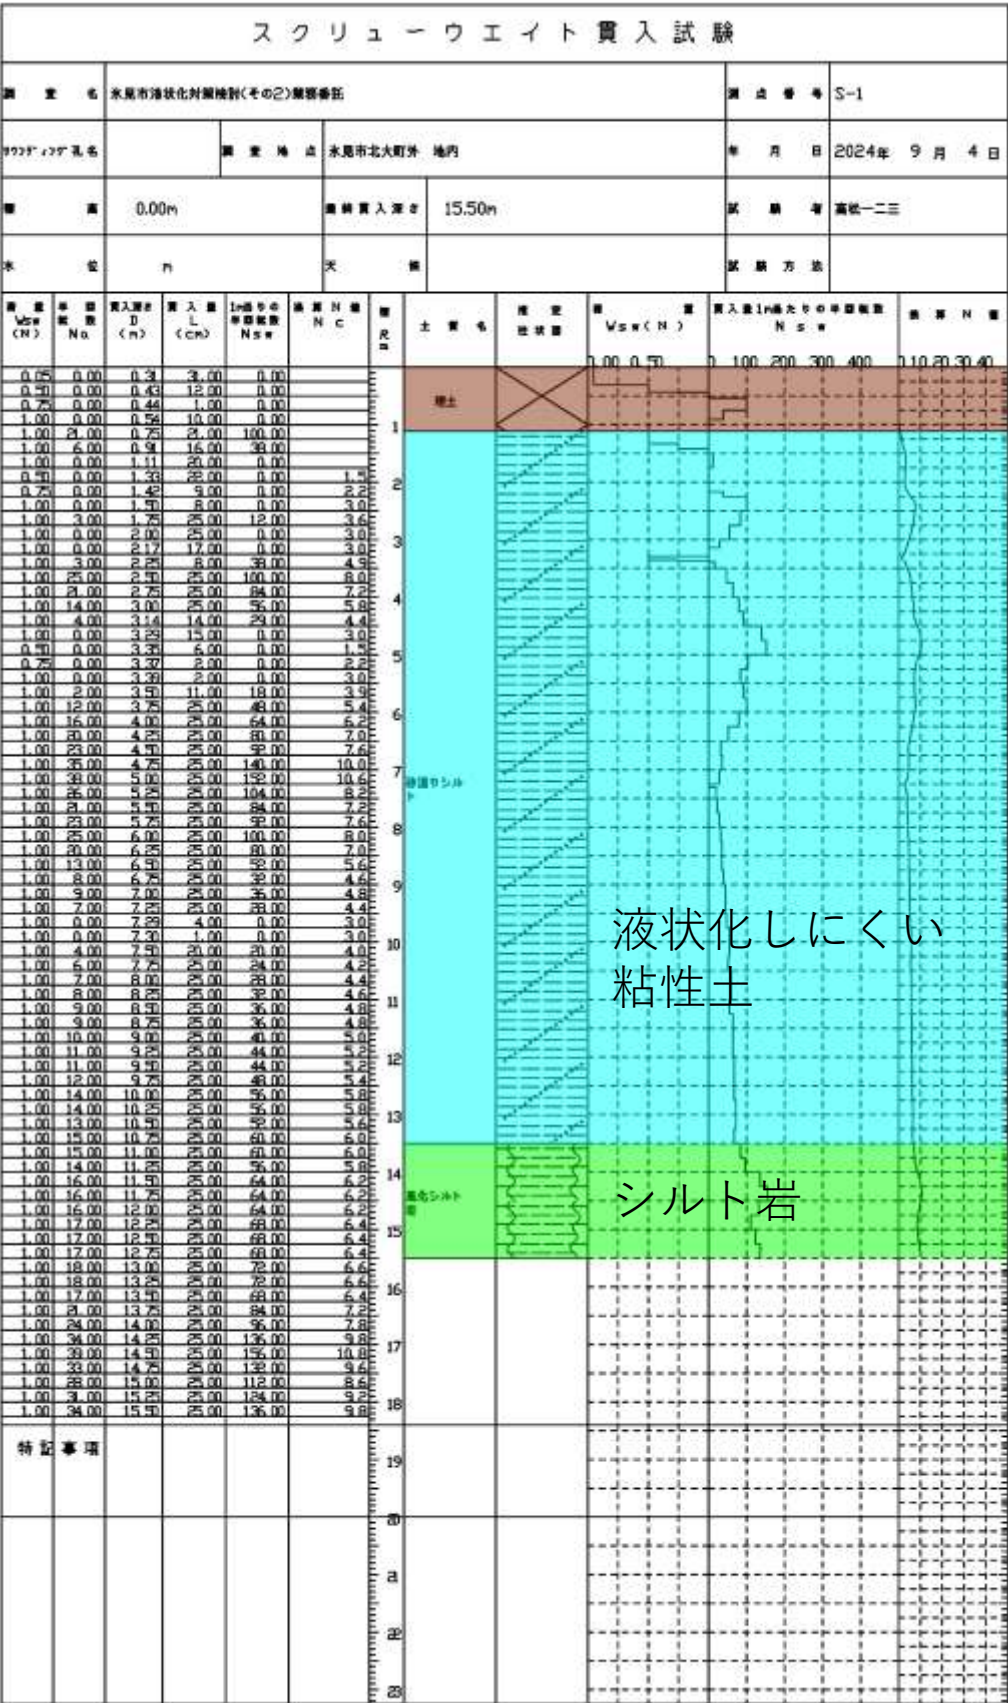
S-1は、水田の中にあり、表層の埋土以外はほぼ粘性土層である。

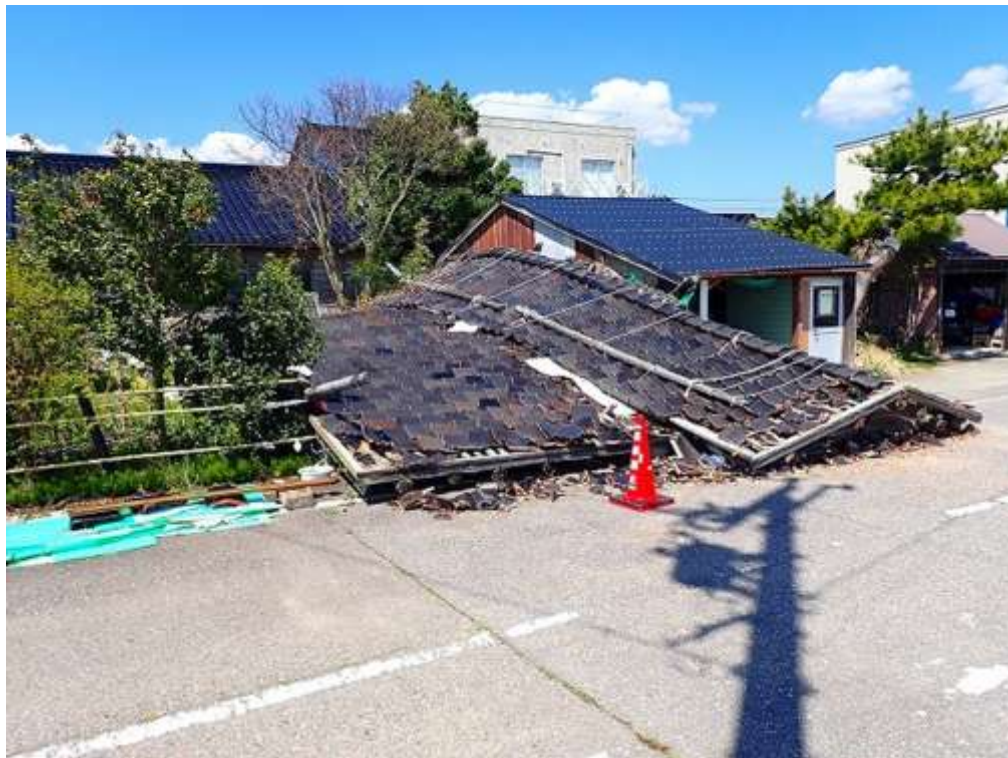
これまでの議論に鑑みるに、2024能登半島地震クラスの地震が再び起きれば、対象地域は再度液状化する可能性が極めて高く、被害を軽減するには対策が必要である。

家屋の倒壊

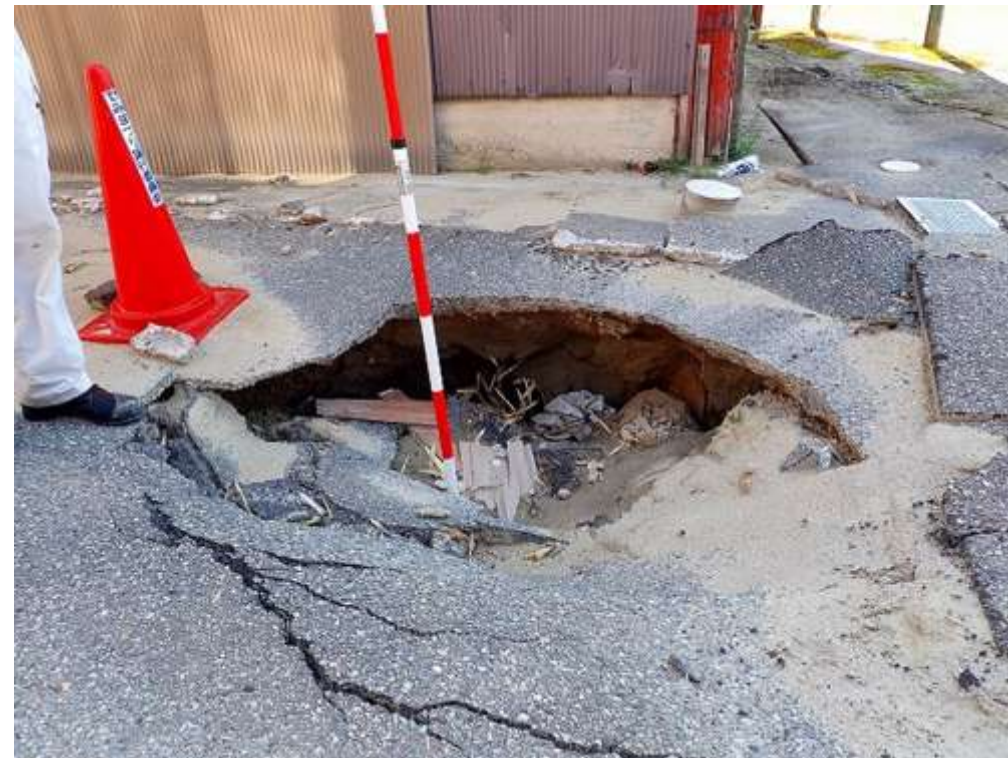
路面下の土砂流出

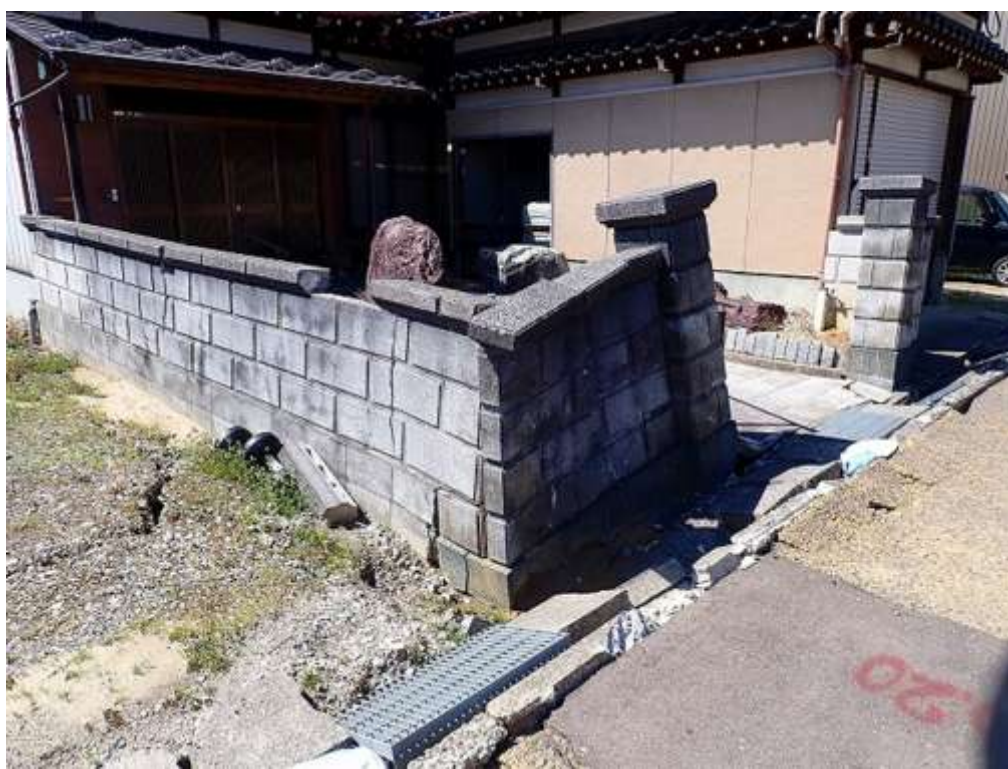
ブロック塀破損、側方流動による側溝圧壊

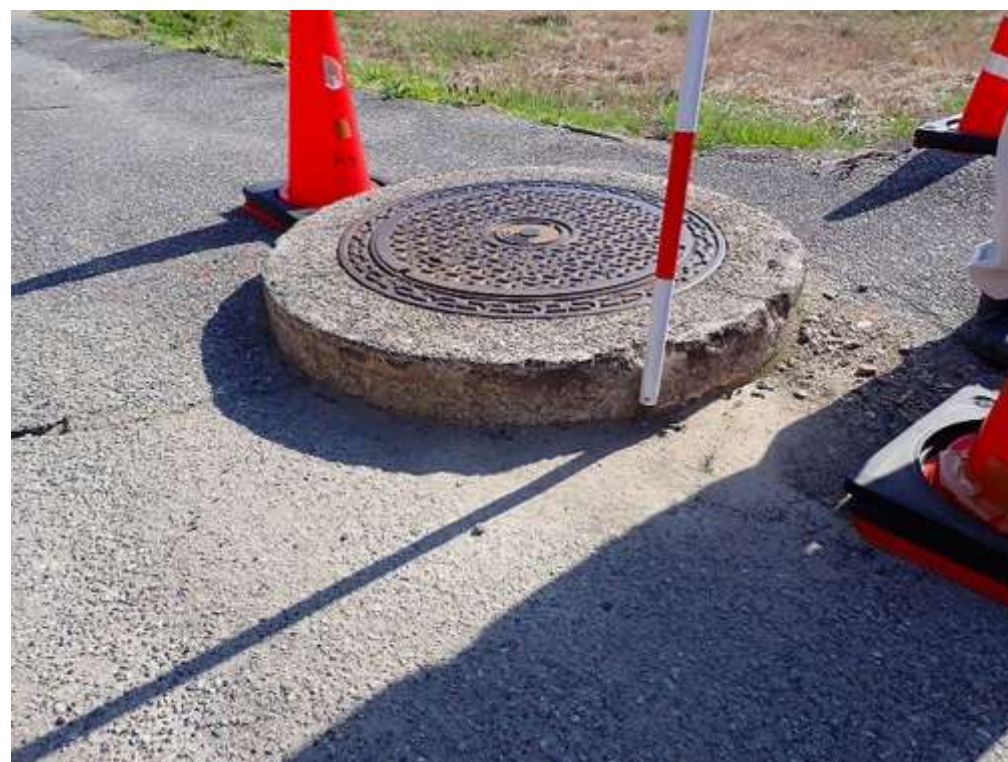
下水道マンホールの浮き上がり

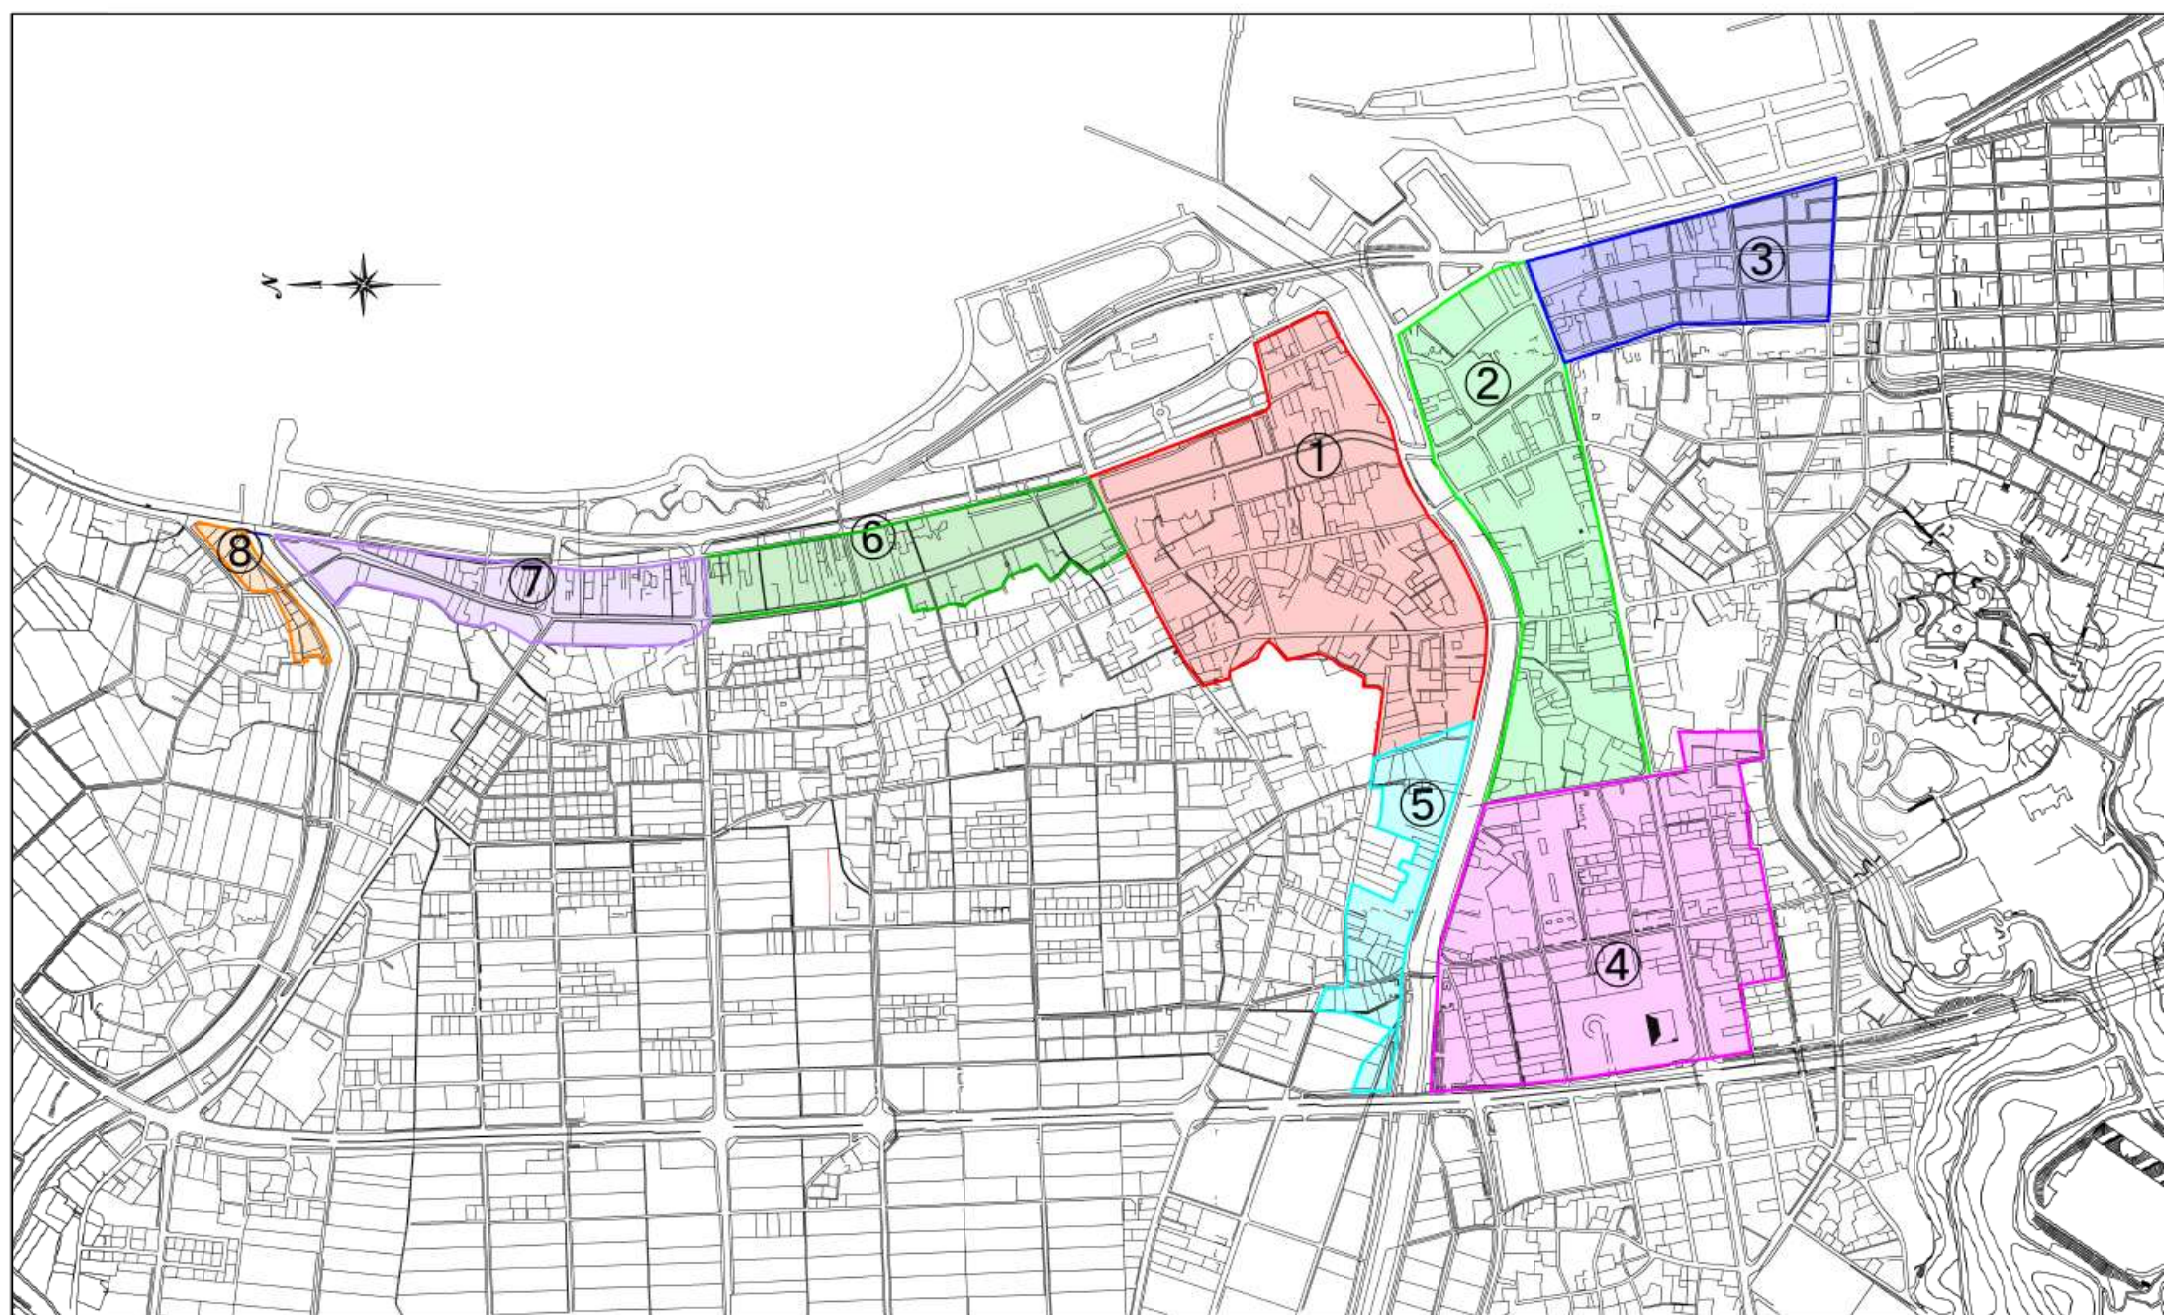
ブロック図

- ①地区：多数の大被害がみられるのに加えて、上庄川の「北の橋」以東の石積み護岸の区間に面し、旧河道があるなど液状化発生の条件が厳しい区域であるため、その左岸側を1地区とした。
- ②地区：同、右岸側を1地区とした。
- ③地区：②から南側の、浅いところに岩盤があり、液状化が比較的少ない地区を1地区とした。
- ④地区：②から西側の、上庄川右岸の矢板護岸の区間に面し、液状化が比較的少ない地区を1地区とした。
- ⑤地区：同、①から西側の、上庄川左岸の矢板護岸の区間に面し、液状化が比較的少ない地区を1地区とした。
- ⑥地区：噴砂が少ししかみられない区域（p. 3参照）を含む区画を1地区とした。
- ⑦地区：⑥から北側の再び噴砂がみられるところで、余川川の右岸を1地区とした。
- ⑧地区：余川川の左岸を1地区とした。

液状化対策を考えるうえでの合理性及び類似性を考慮し、対象領域を下図の8ブロックに分割する。河川沿い、住宅密集など対策の条件が厳しい①、②ブロックを比較モデルブロックとして検討対象とすることとする。ブロック分割の根拠を次頁に示す。
