# 氷見市液状化対策検討委員会

## 第4回委員会資料

氷見市 建設部 都市計画課

## 被災分析と対策工法の検討

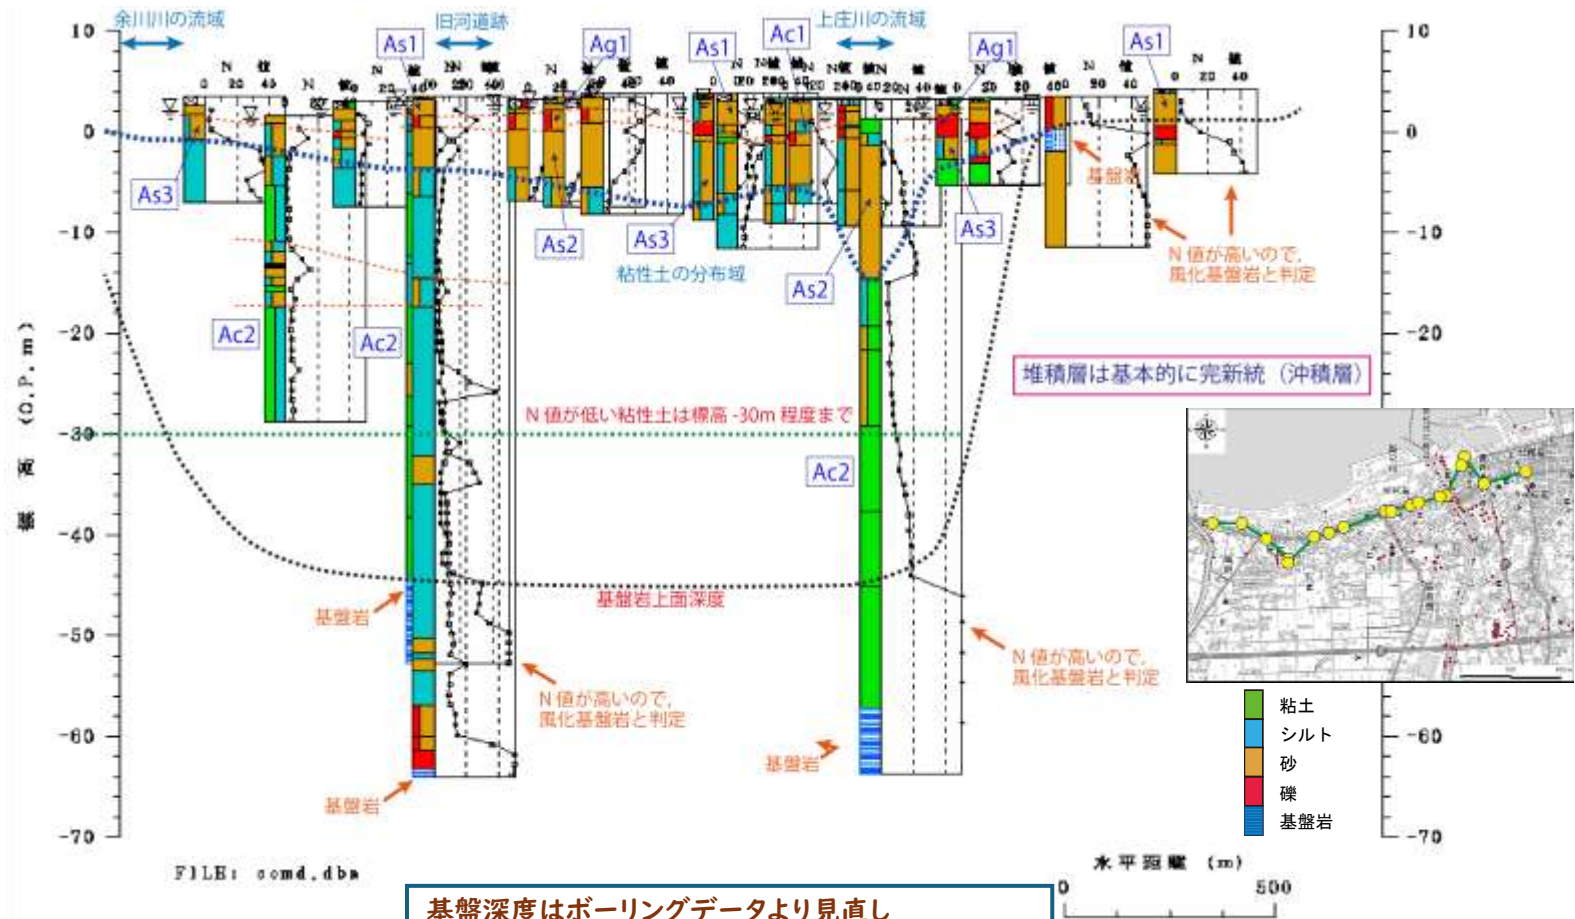
県道沿いの基盤まで含めた南北方向の大深度の地質縦断図

県道沿いの基盤まで含めた南北方向の大深度の地質縦断図。基盤岩とその上の固い泥岩が基盤岩と見られる。この基盤は-45m程度であり、トラフ型の形状をなしていると考えられる。南部の中央町の付近では、朝日山から東に延びる尾根が埋没し、基盤岩が標高0m付近まで迫っている。表層付近の-10m以浅は砂や一部シルトを含む堆積物が主体。これらは砂堆堆積物であるとと推測できる。

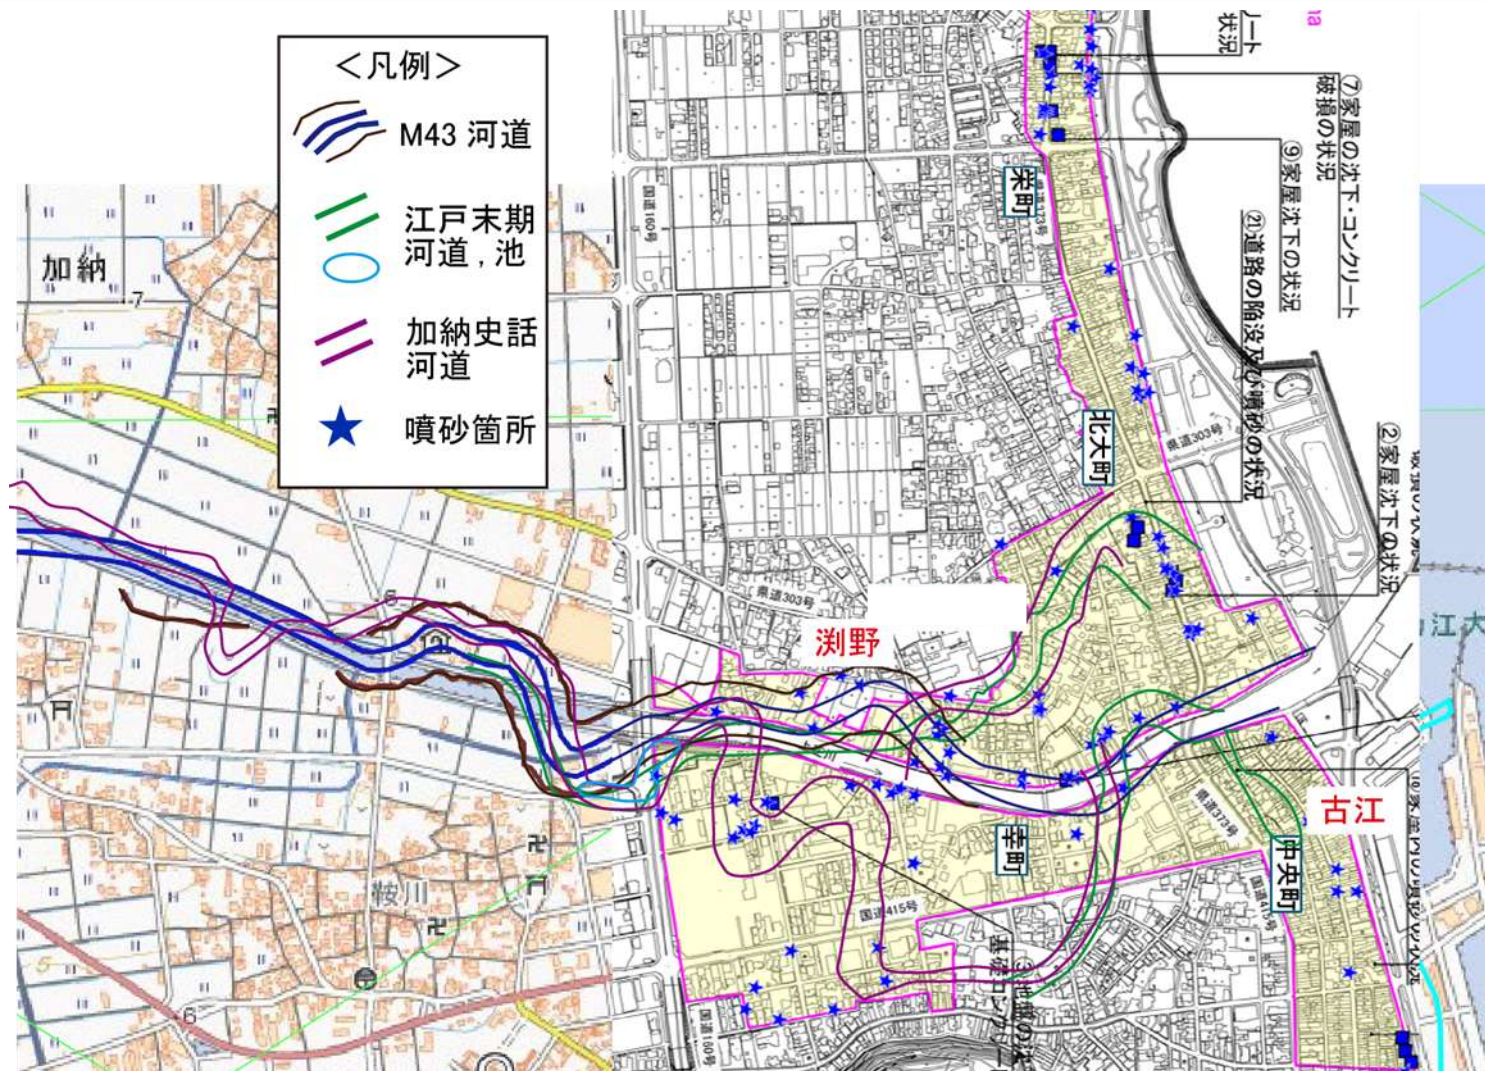
旧河道情報と能登半島地震時に噴砂現象が確認された場所の情報を重ね合わせた。これにより、現在の  
上庄川だけでなく、旧河道に沿って噴砂が確認されている場所が多くあることが確認できる。

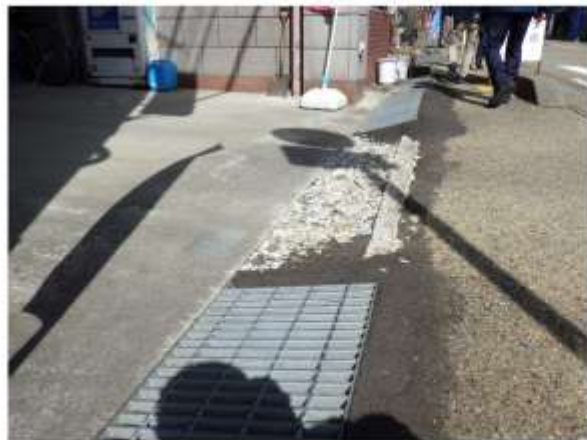
②家屋及び敷地地盤の沈下状況

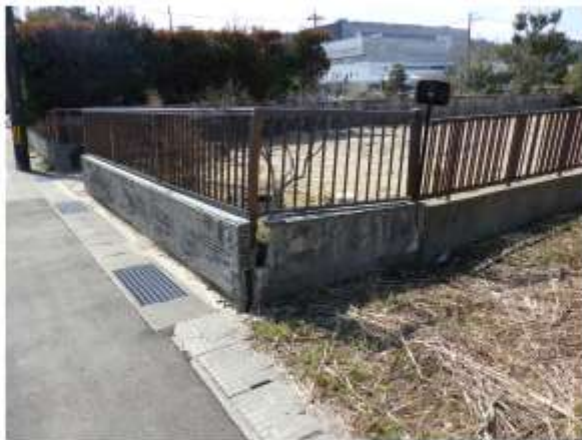
③地盤の沈下に伴うフェンスの基礎の沈下・破損の状況

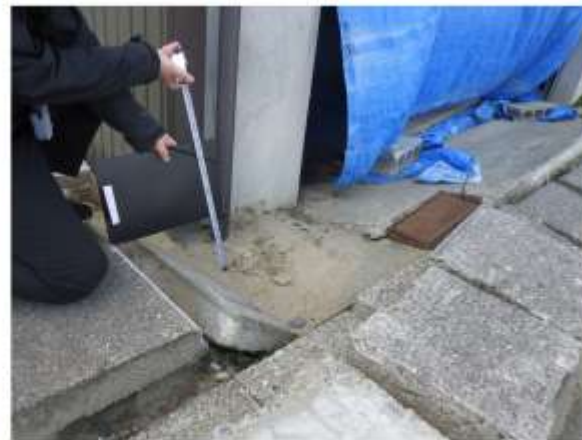
⑤家屋の沈下・破損の状況

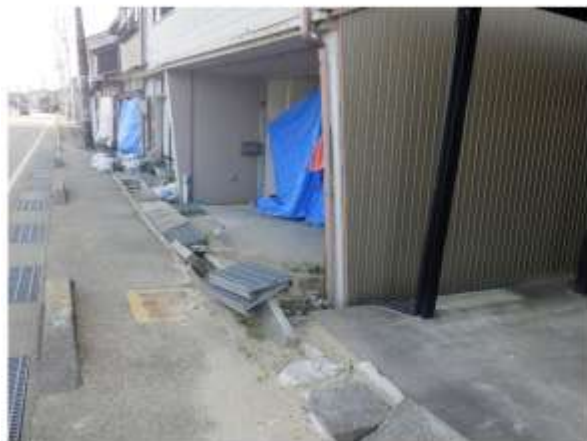
⑦家屋の沈下・側溝破損の状況

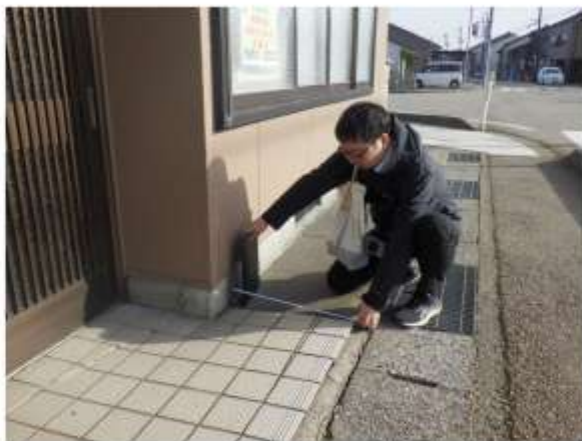
⑨家屋沈下の状況

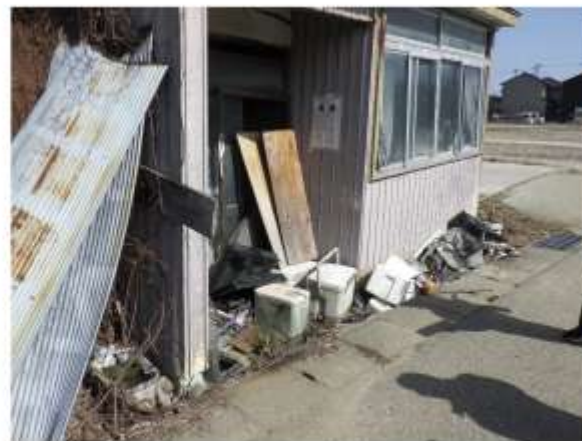
⑭家屋の沈下の状況

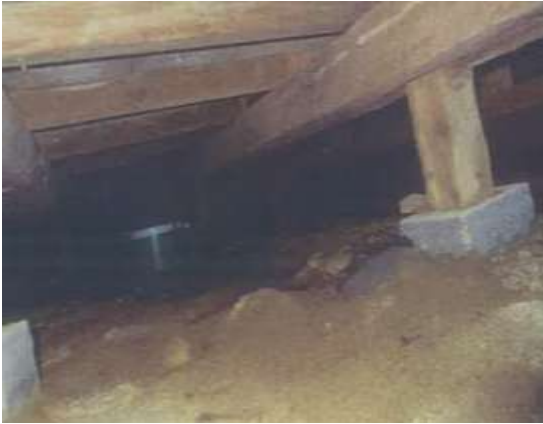
⑱家屋内の噴砂の状況

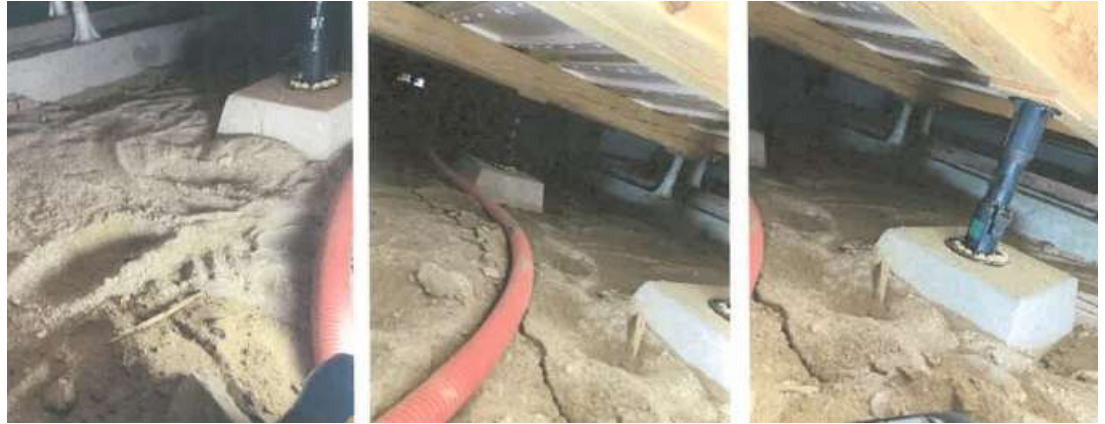
⑲家屋内の噴砂の状況

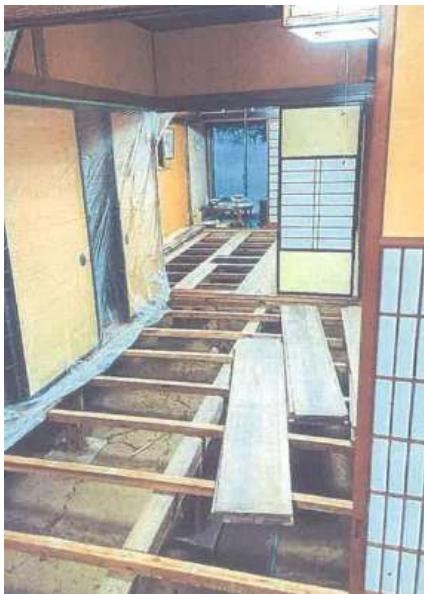
⑳家屋内の噴砂の状況

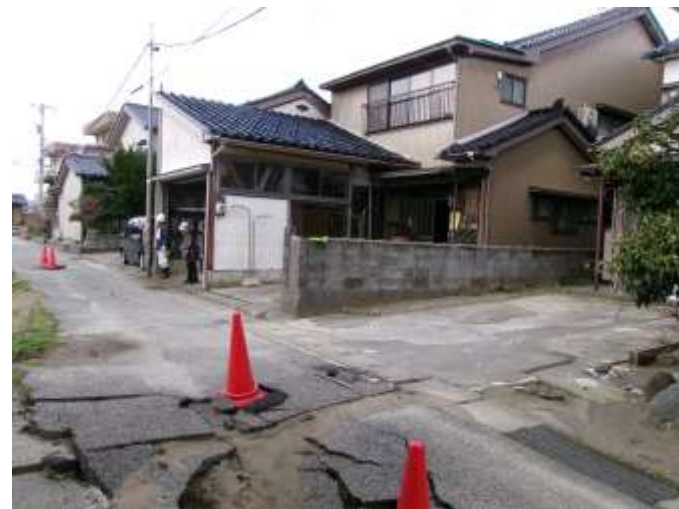
㉑道路の陥没及び噴砂の状況

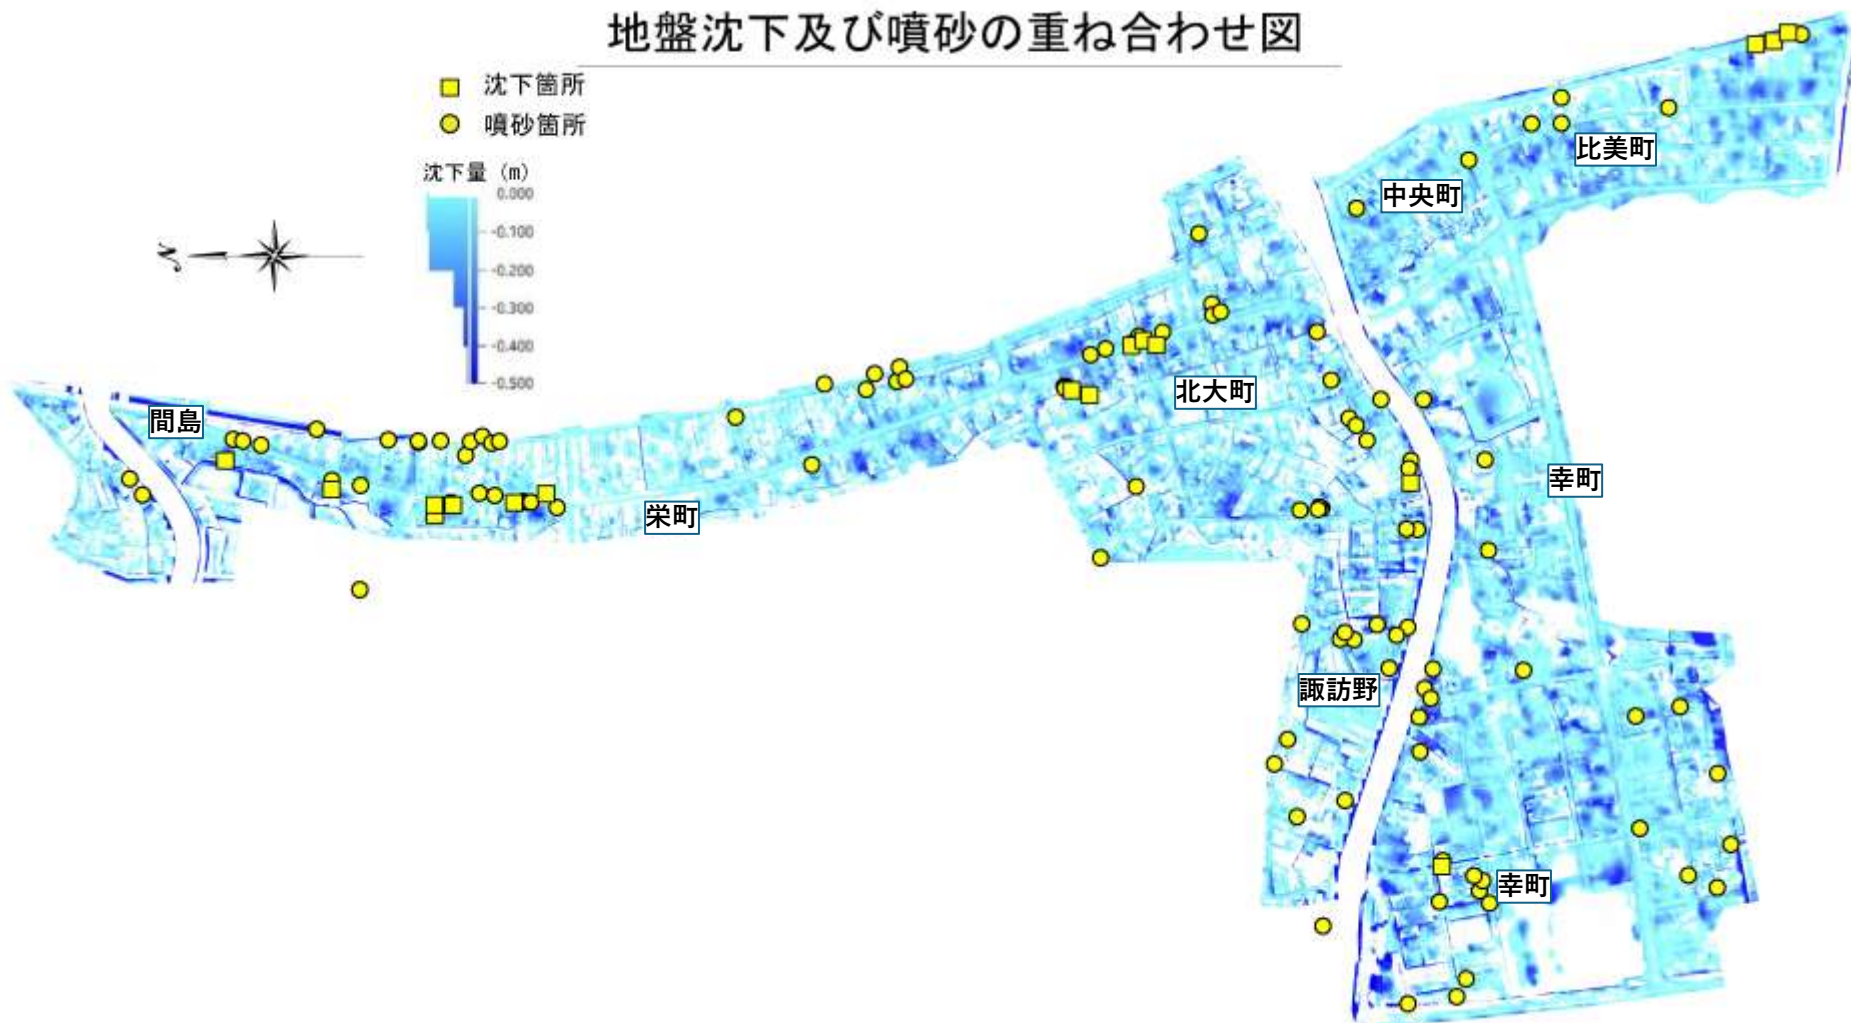
地盤沈下及び噴砂の重ね合わせ図

- ・ 地盤沈下と噴砂・めり込み沈下の状況を比較
- ・ 沈下量との相似性が確認できる

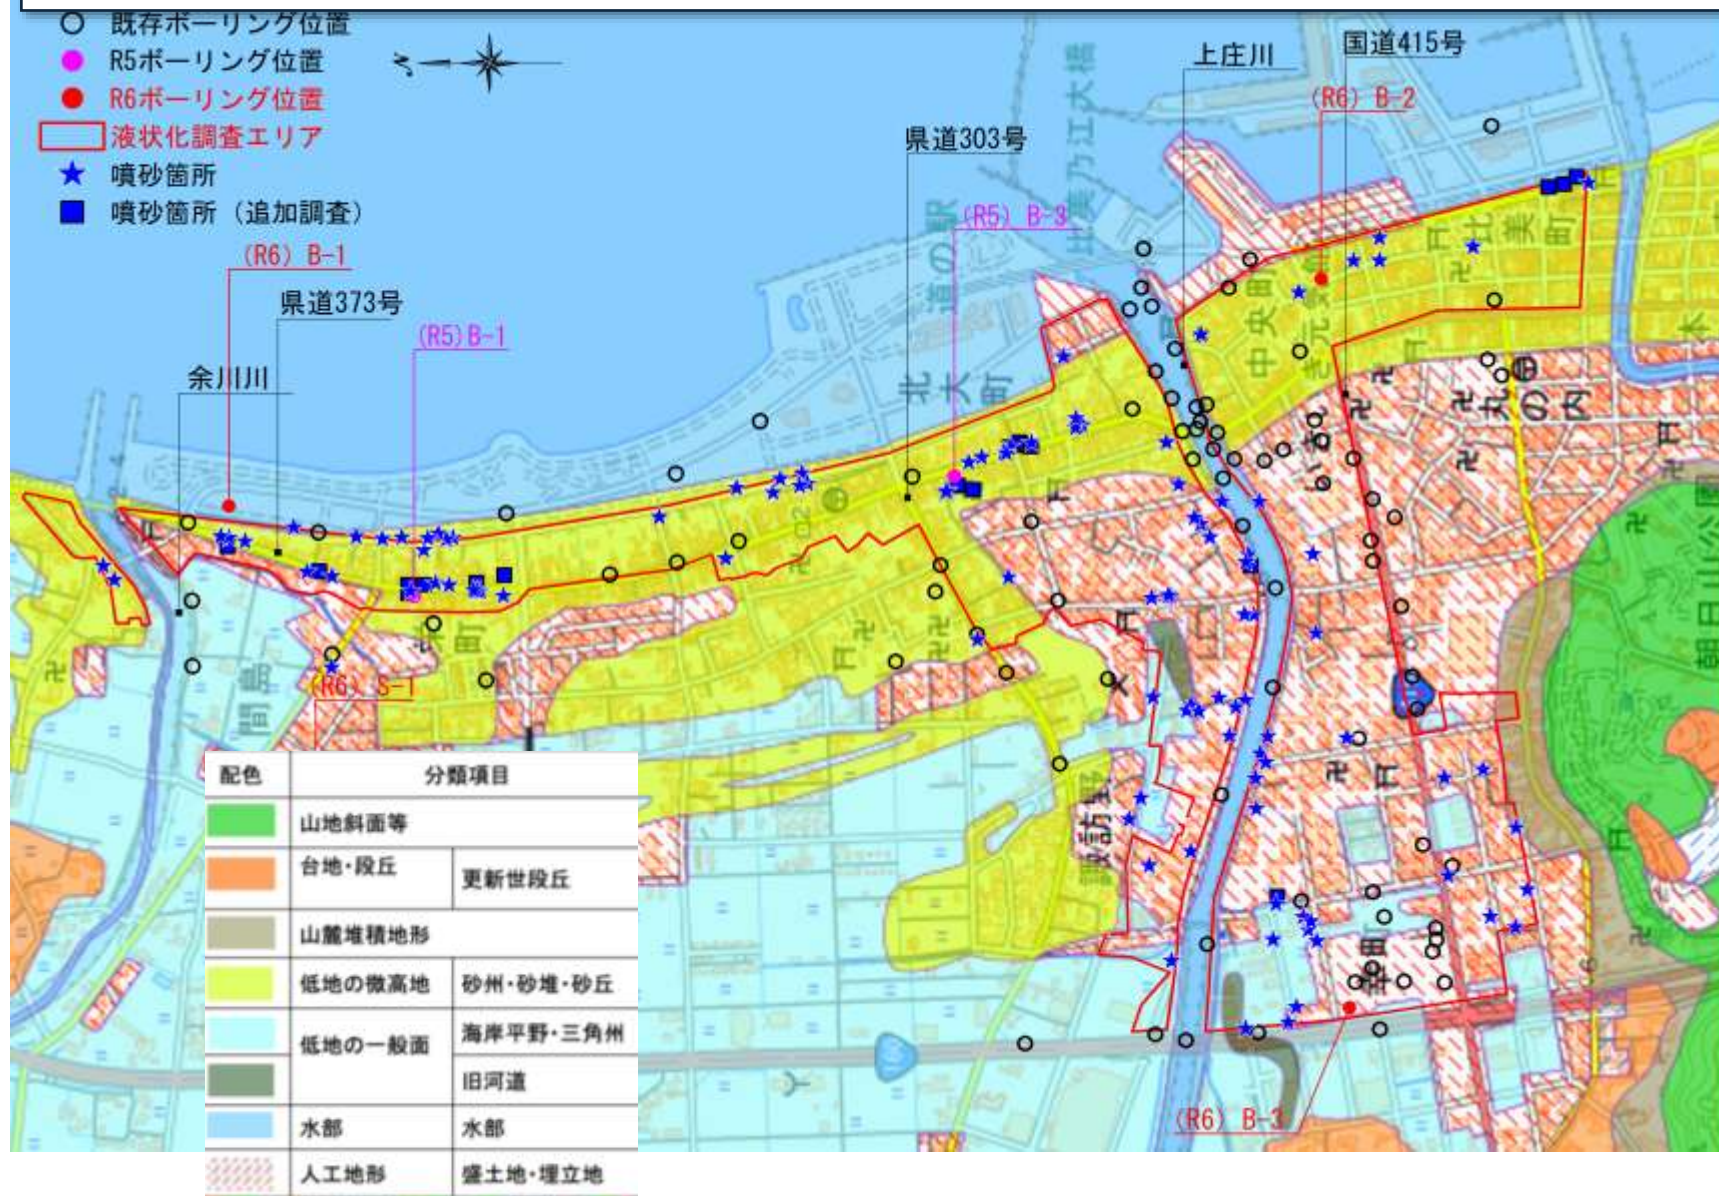
噴砂箇所のほぼすべてが、砂州・砂堆・砂丘及び盛土地、埋立地に分布する。
