点検エリア(A-1)
朝日丘小学校
南部中学校

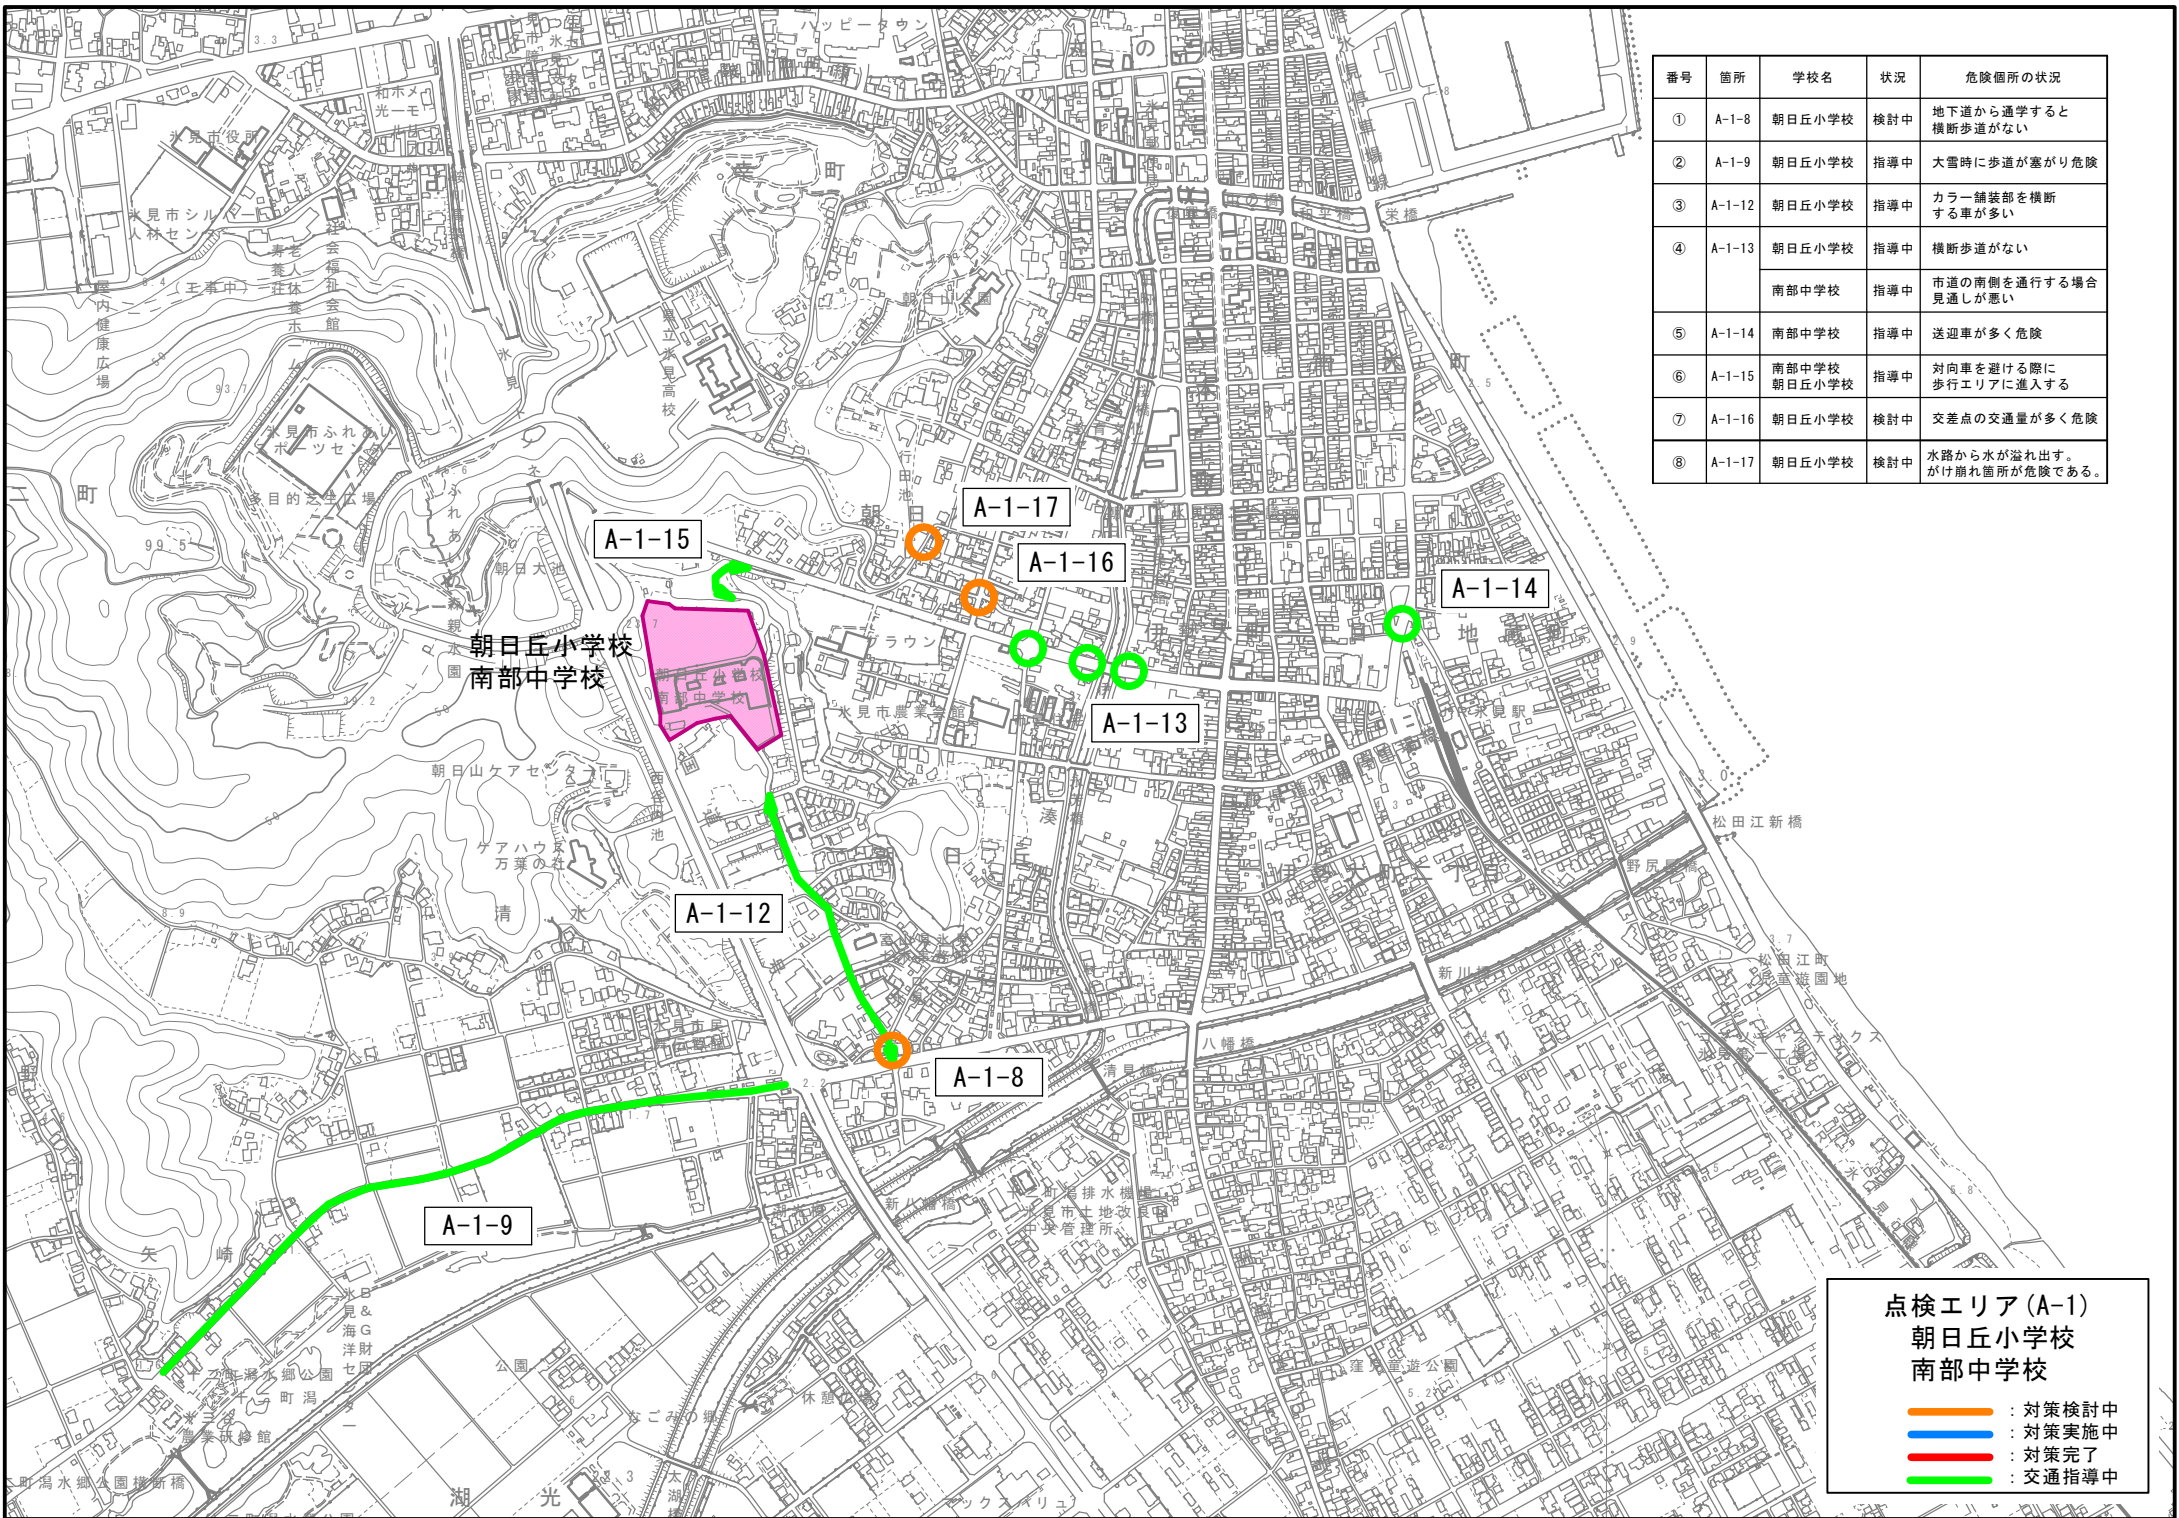
番号	箇所	学校名	状況	危険箇所の状況
①	A-1-8	朝日丘小学校	検討中	地下道から通学すると横断歩道がない
②	A-1-9	朝日丘小学校	指導中	大雪時に歩道が塞がり危険
③	A-1-12	朝日丘小学校	指導中	カラー舗装部を横断する車が多い
④	A-1-13	朝日丘小学校	指導中	横断歩道がない
	南部中学校	指導中	市道の南側を通行する場合見通しが悪い	
⑤	A-1-14	南部中学校	指導中	送迎車が多く危険
⑥	A-1-15	南部中学校 朝日丘小学校	指導中	対向車を避ける際に歩行エリアに入ります
⑦	A-1-16	朝日丘小学校	検討中	交差点の交通量が多く危険
⑧	A-1-17	朝日丘小学校	検討中	水路から水が溢れ出す。がけ崩れ箇所が危険である。
