**点検エリア(A-2)
十二町小学校
南部中学校**

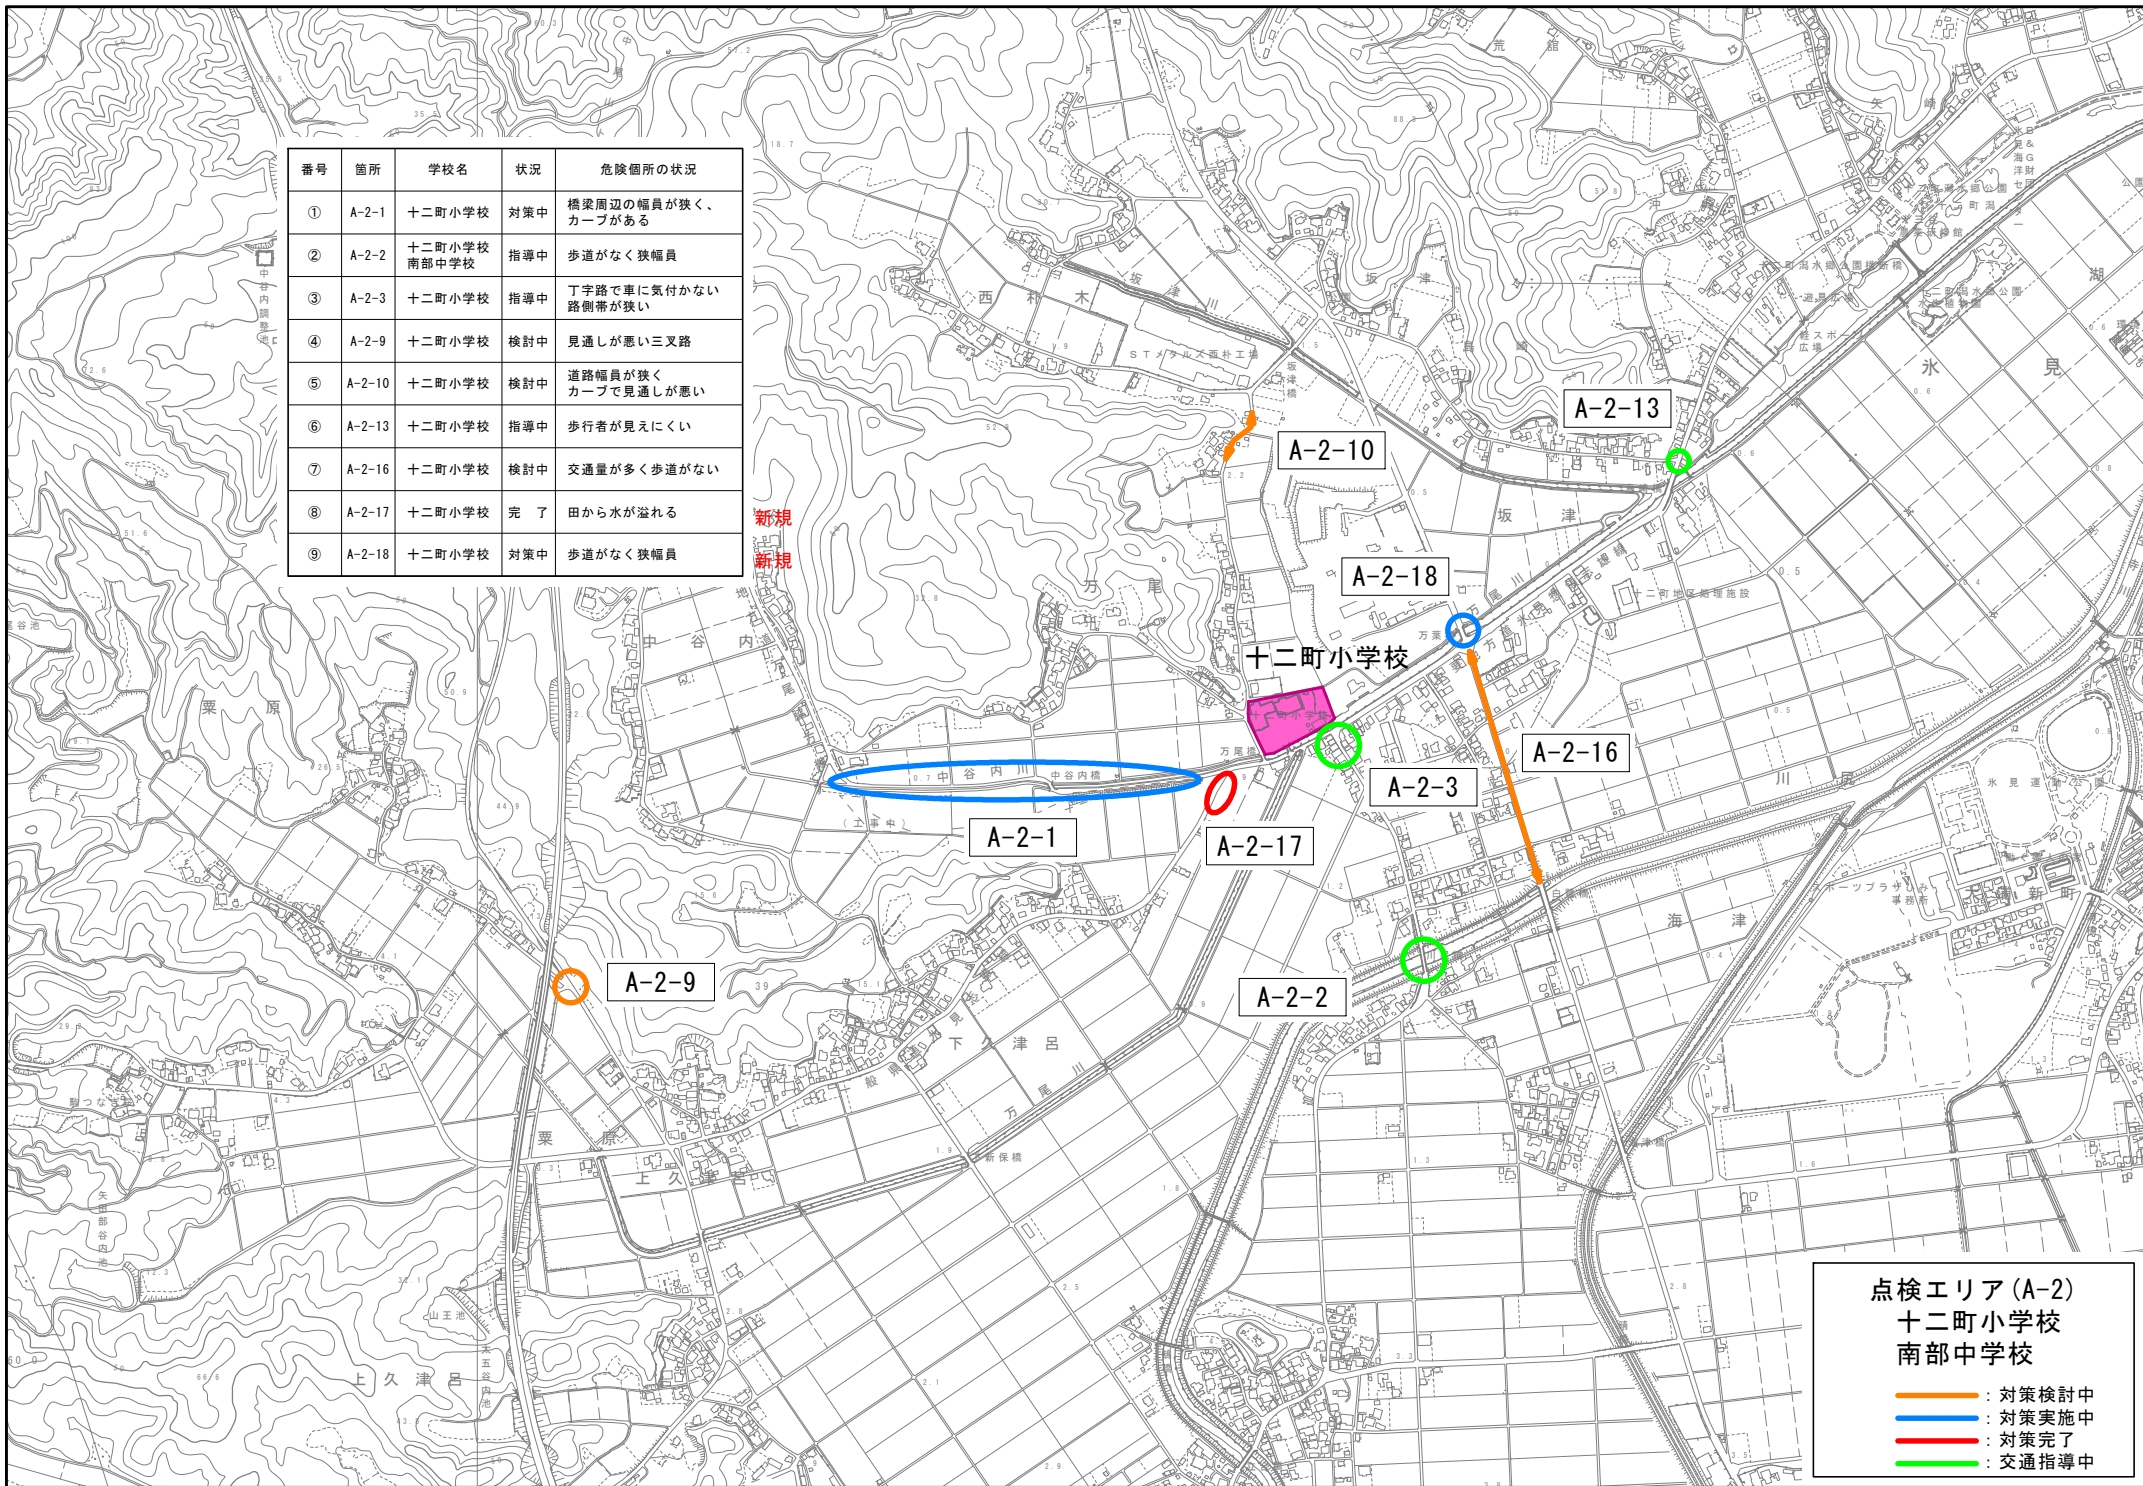
番号	箇所	学校名	状況	危険箇所の状況
①	A-2-1	十二町小学校	対策中	橋梁周辺の幅員が狭く、カーブがある
②	A-2-2	十二町小学校 南部中学校	指導中	歩道がなく狭幅員
③	A-2-3	十二町小学校	指導中	丁字路で車に気付かない 路側帯が狭い
④	A-2-9	十二町小学校	検討中	見通しが悪い三叉路
⑤	A-2-10	十二町小学校	検討中	道路幅員が狭く カーブで見通しが悪い
⑥	A-2-13	十二町小学校	指導中	歩行者が見えにくい
⑦	A-2-16	十二町小学校	検討中	交通量が多く歩道がない
⑧	A-2-17	十二町小学校	完了	田から水が溢れる
⑨	A-2-18	十二町小学校	対策中	歩道がなく狭幅員
