点検エリア(D-1, 2)  
 湖南小学校  
 十三中学校

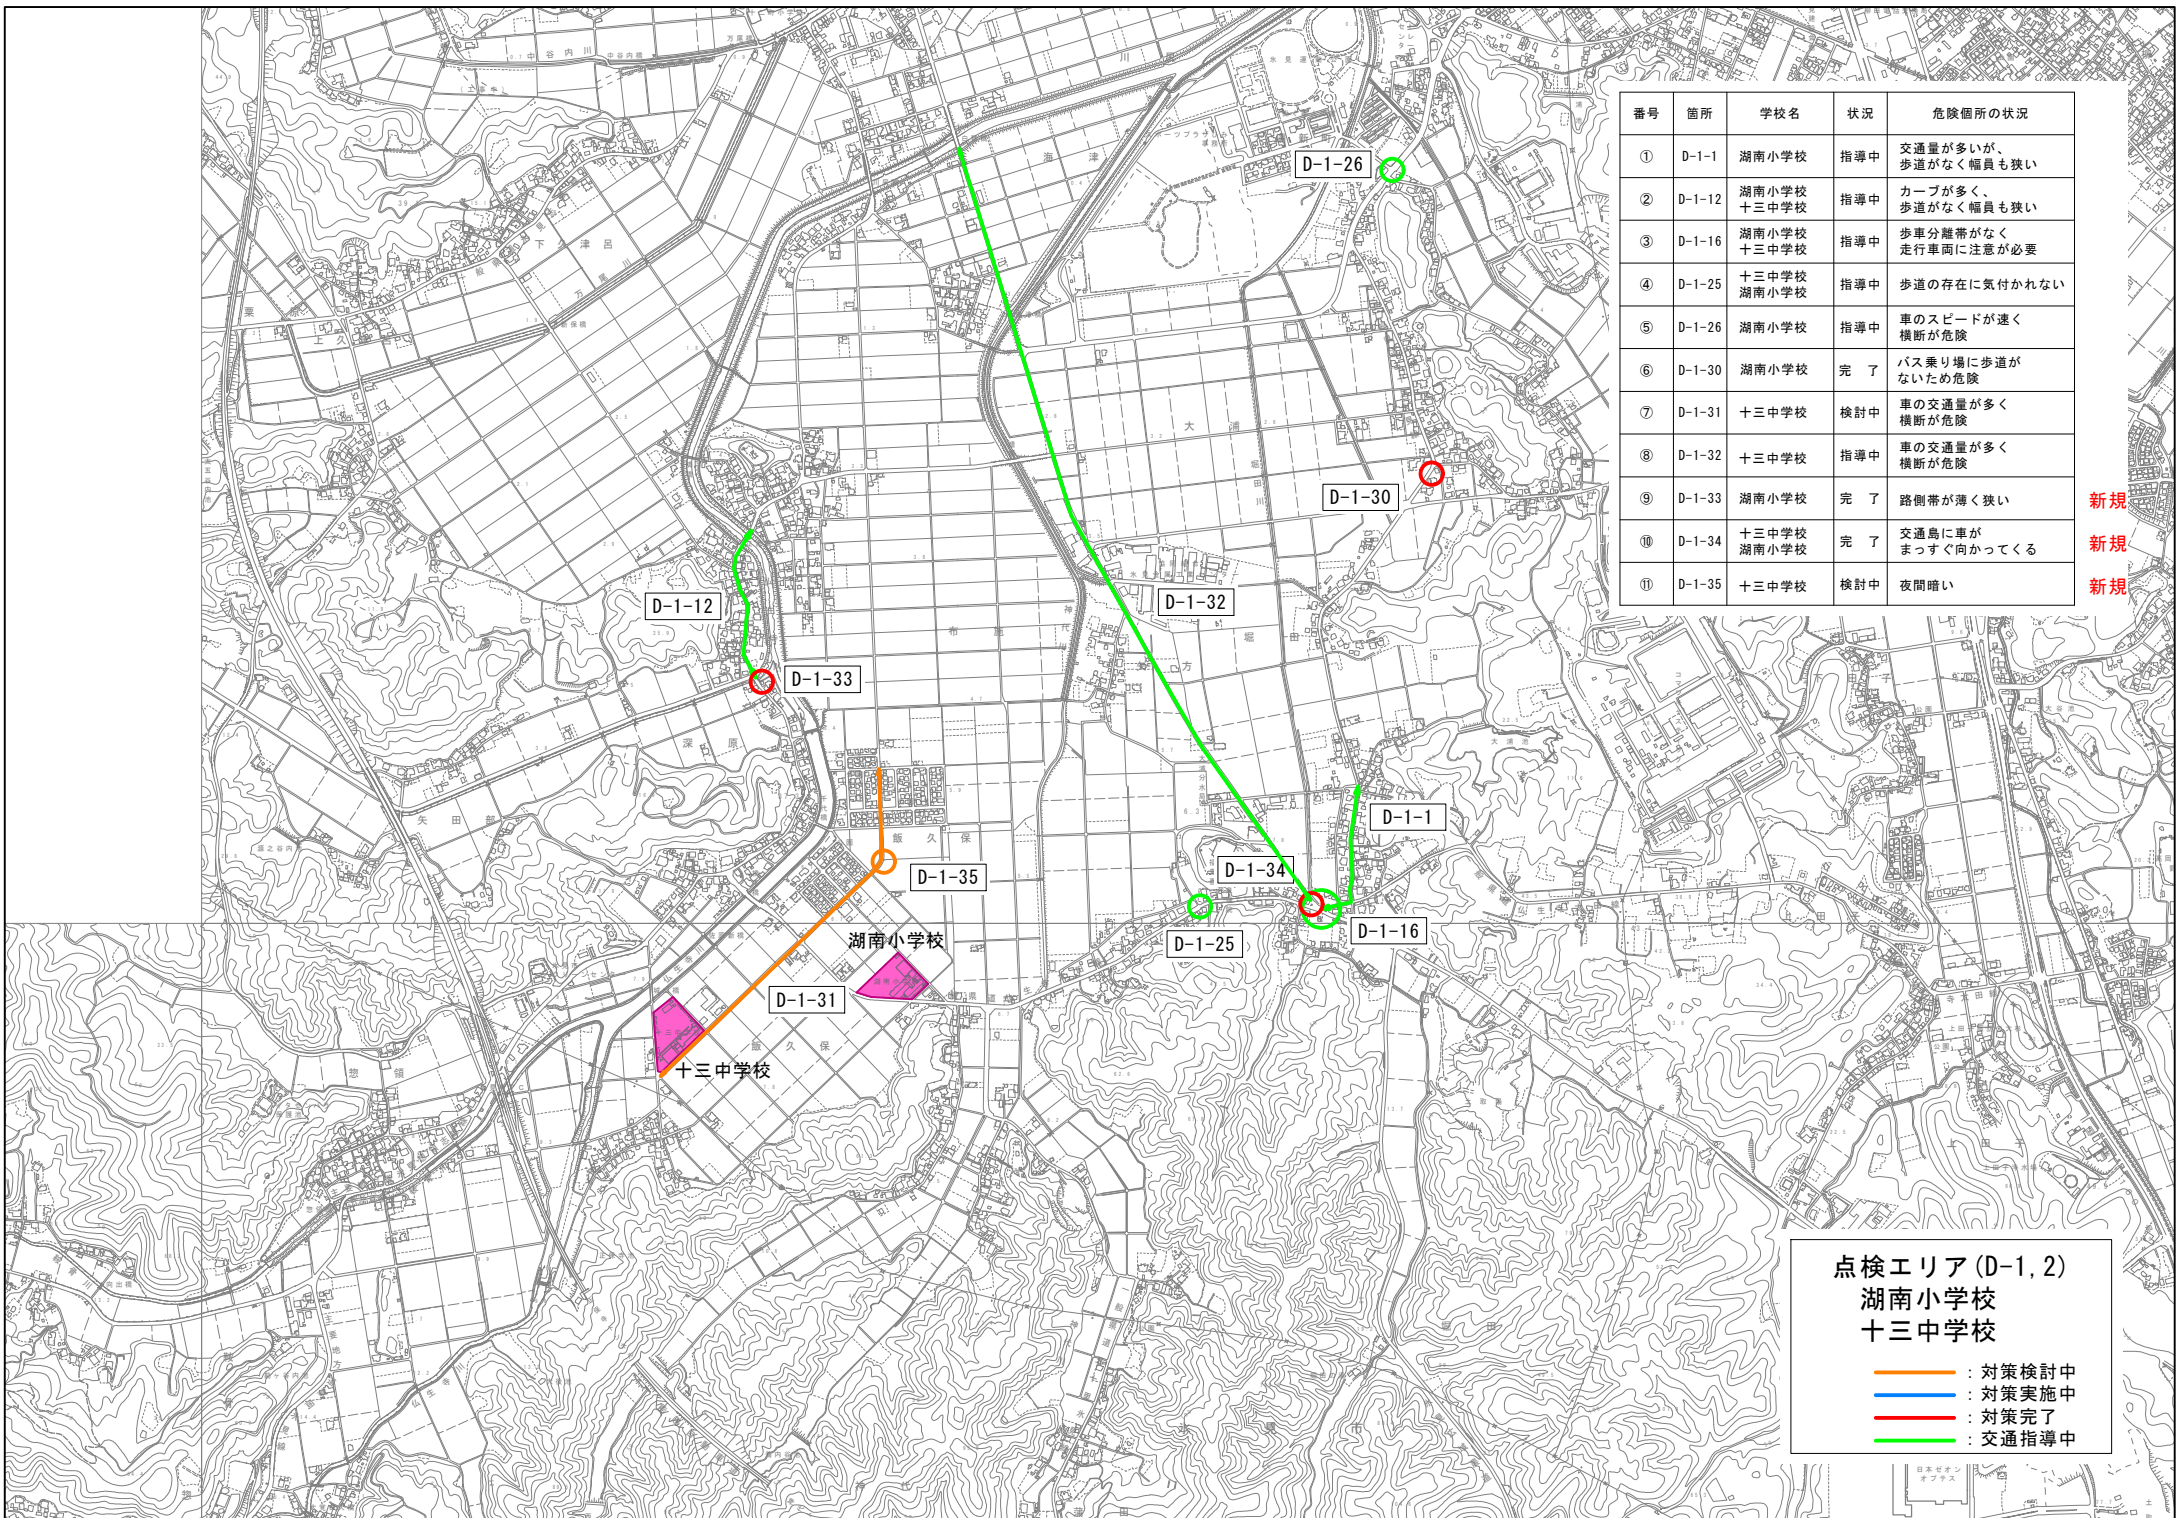
番号	箇所	学校名	状況	危険箇所の状況
①	D-1-1	湖南小学校	指導中	交通が多いが、歩道がなく幅員も狭い
②	D-1-12	湖南小学校 十三中学校	指導中	カーブが多く、歩道がなく幅員も狭い
③	D-1-16	湖南小学校 十三中学校	指導中	歩車分離帯がなく 走行車両に注意が必要
④	D-1-25	十三中学校 湖南小学校	指導中	歩道の存在に気付かれない
⑤	D-1-26	湖南小学校	指導中	車のスピードが速く 横断が危険
⑥	D-1-30	湖南小学校	完了	バス乗り場に歩道がないため危険
⑦	D-1-31	十三中学校	検討中	車の交通量が多く 横断が危険
⑧	D-1-32	十三中学校	指導中	車の交通量が多く 横断が危険
⑨	D-1-33	湖南小学校	完了	路側帯が薄く狭い
⑩	D-1-34	十三中学校 湖南小学校	完了	交通島に車が まっすぐ向かってくる
⑪	D-1-35	十三中学校	検討中	夜間暗い
