点検エリア (F-1)

窪小学校
西條中学校

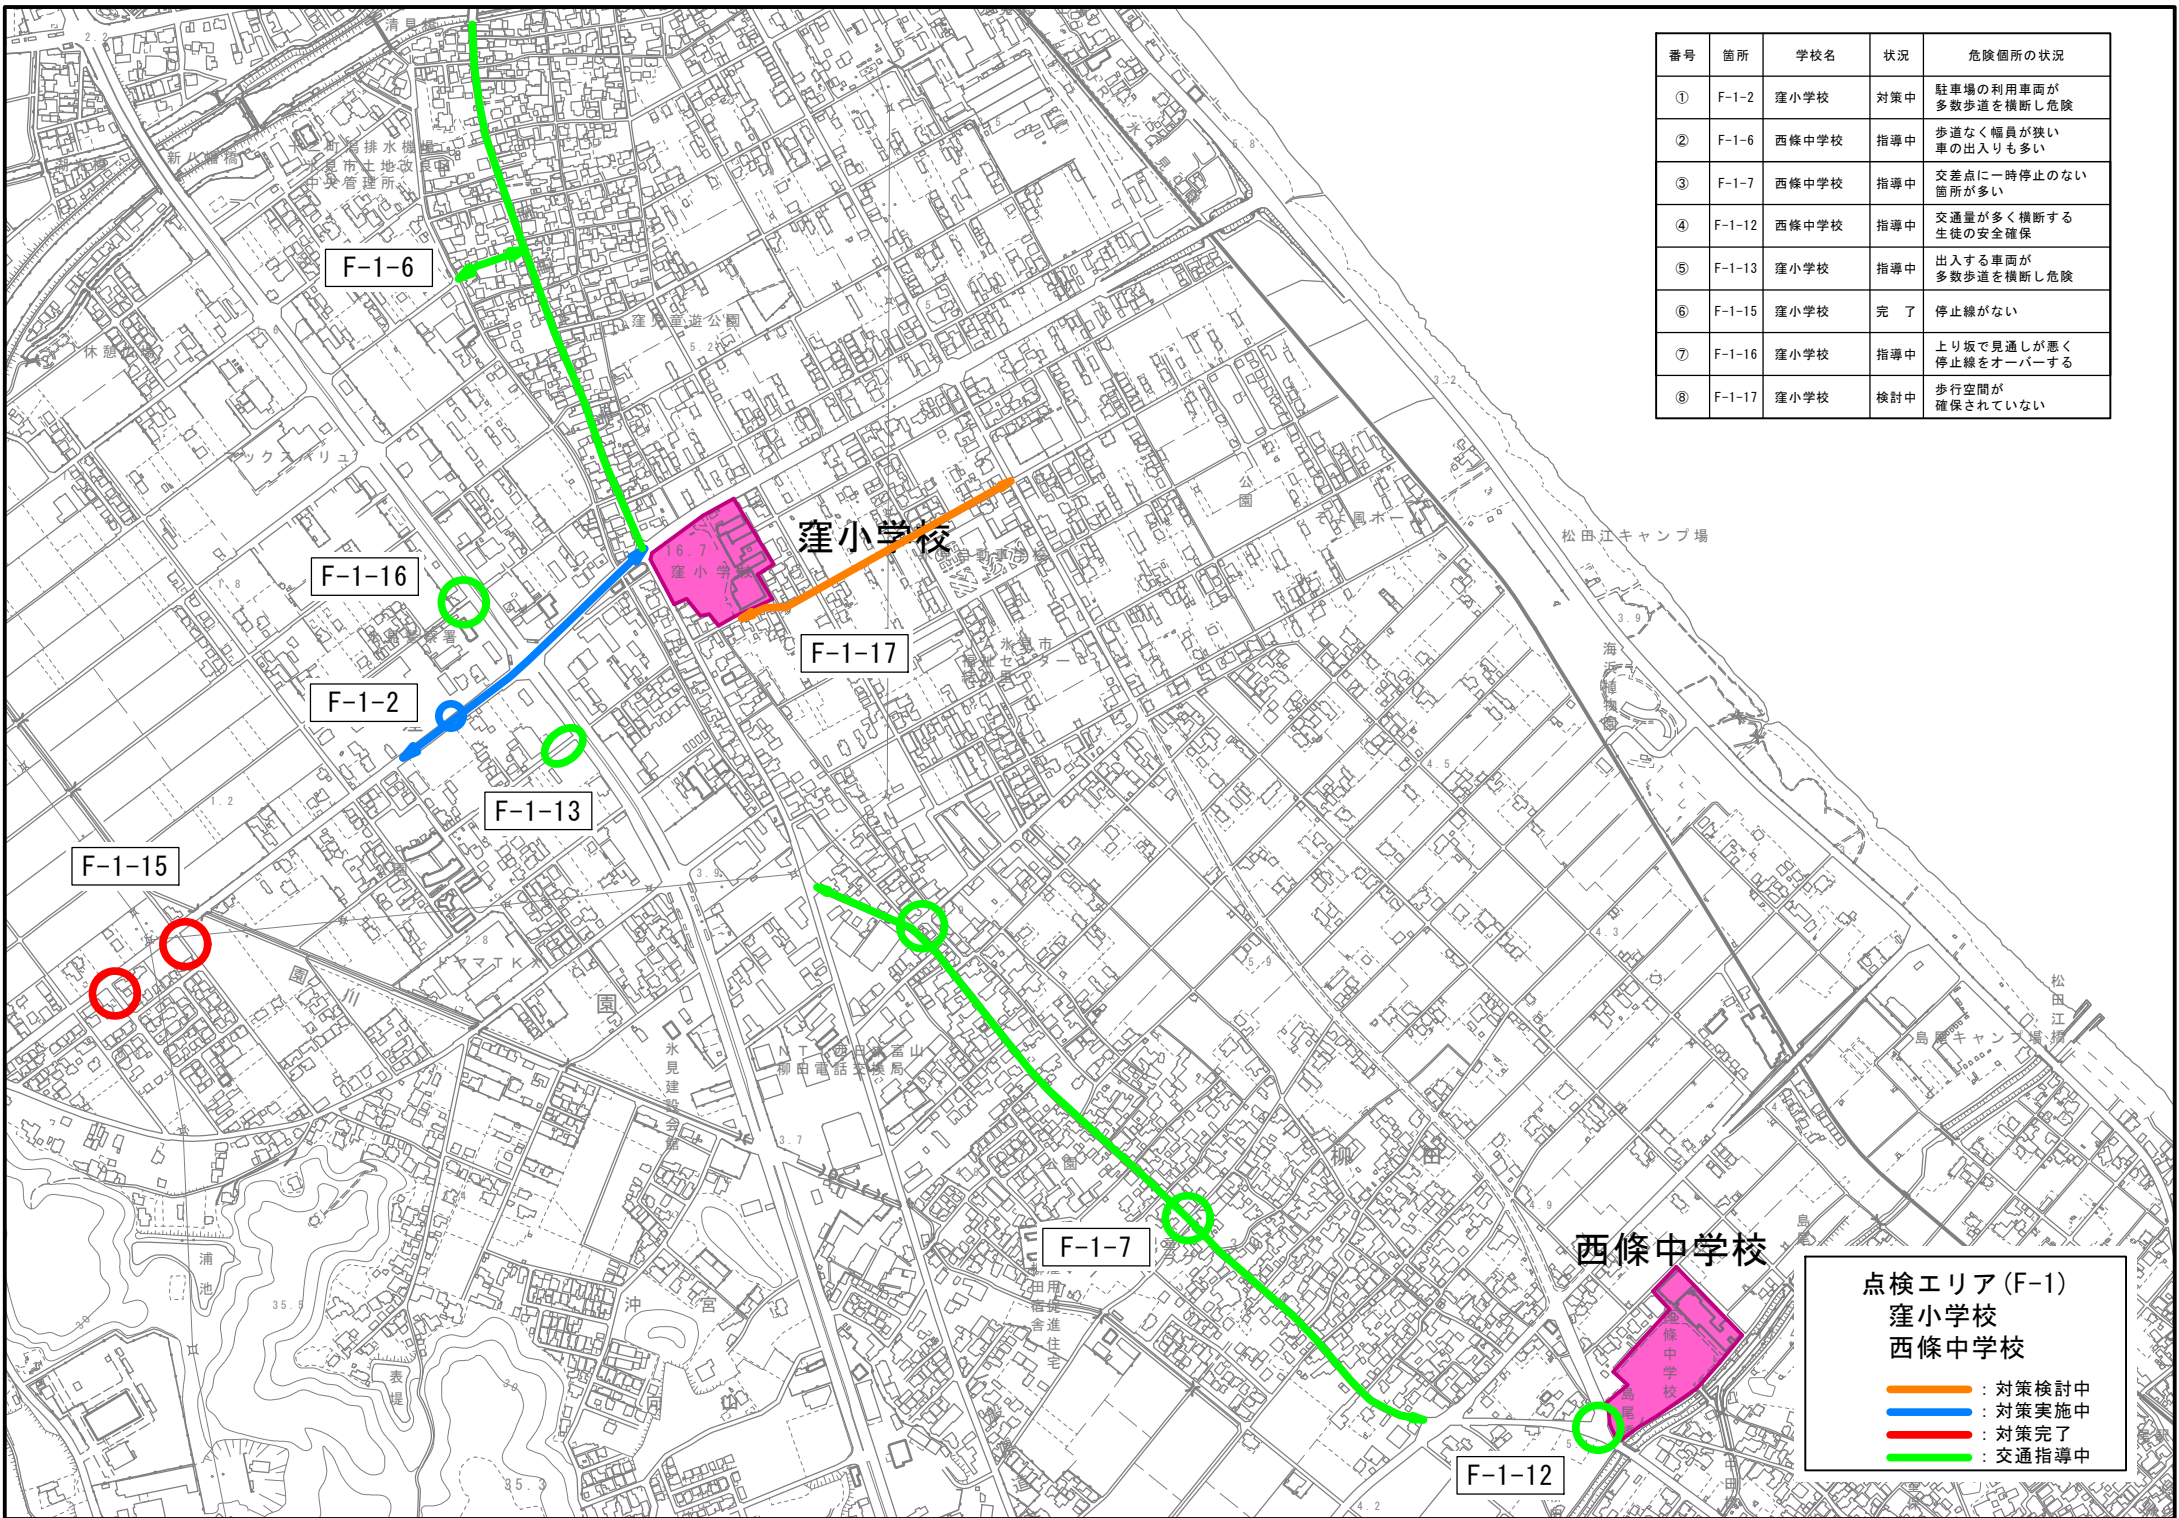
番号	箇所	学校名	状況	危険箇所の状況
①	F-1-2	窪小学校	対策中	駐車場の利用車両が多数歩道を横断し危険
②	F-1-6	西條中学校	指導中	歩道なく幅員が狭い車の出入りも多い
③	F-1-7	西條中学校	指導中	交差点に一時停止のない箇所が多い
④	F-1-12	西條中学校	指導中	交通量が多く横断する生徒の安全確保
⑤	F-1-13	窪小学校	指導中	出入する車両が多数歩道を横断し危険
⑥	F-1-15	窪小学校	完了	停止線がない
⑦	F-1-16	窪小学校	指導中	上り坂で見通しが悪く停止線をオーバーする
⑧	F-1-17	窪小学校	検討中	歩行空間が確保されていない
