令和 6 年度

## 第 2 回通学路安全推進会議

### 合同点検実施箇所及び 対策実施状況資料

令和 7 年 2 月末現在

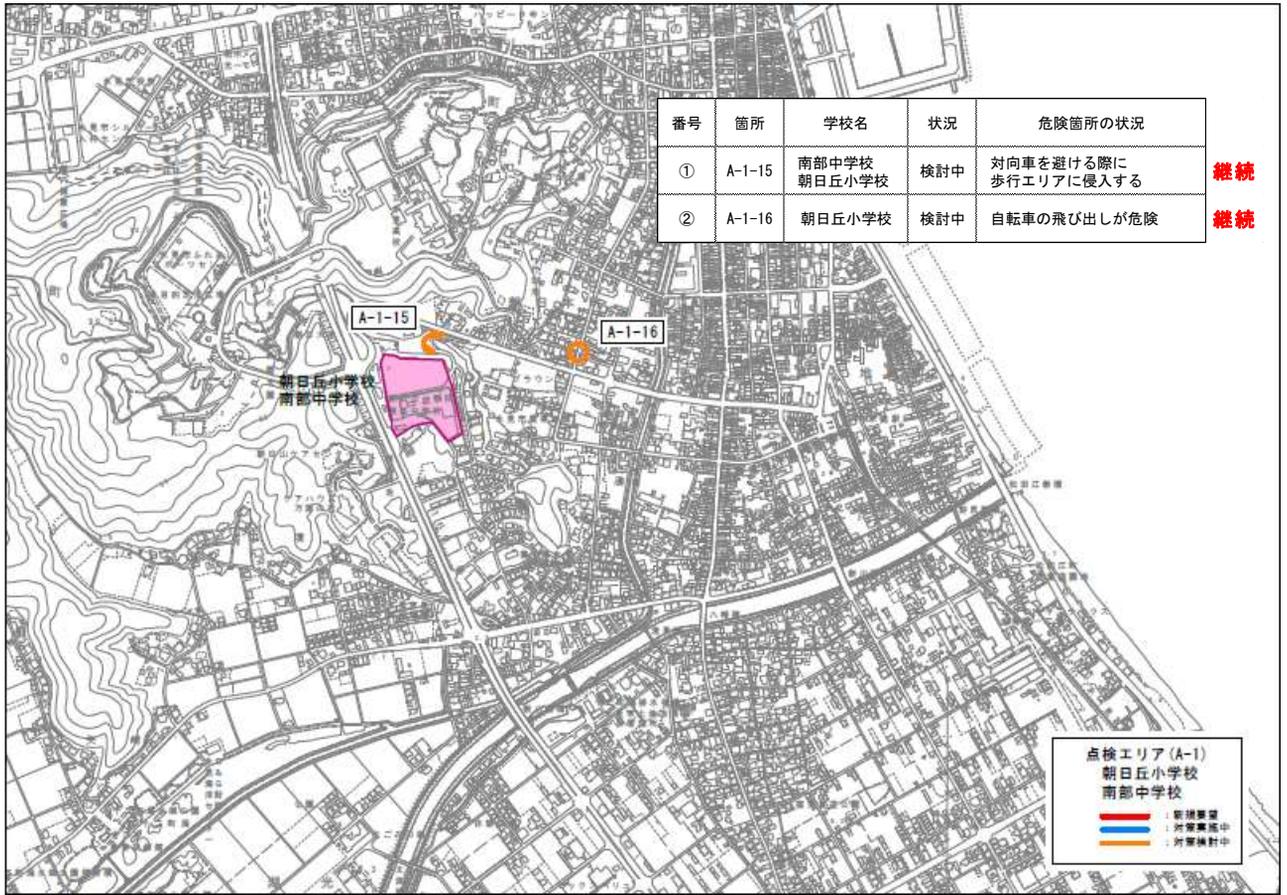
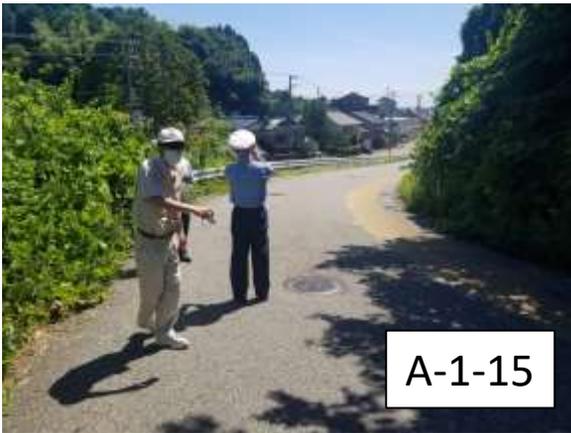
## 点検エリア（南部）朝日丘小学校校区

A-1-15番で追加の要望あり。  
過去の対策でゾーン30に指定して路肩部の  
カラー舗装や、カーブミラーを設置した。

今回は徐行を促す路面標示の設置を要望。

設置に当たりどの向き、どの位置にどんな  
標示をするのが最適か、点検を実施し検討  
した。

#### 【状況】

- ・カラー舗装があるが、インコースで車がかなり接近する。
- ・冬期に凍結して滑ることがある。
- ・路肩に草がでてきている。

#### 【対策】

市道：外側線が薄いので修繕する。（時期を検討中）

イメージブロック等の整備を検討する。

冬期は凍結防止剤を散布しているので、それでも凍結することがある日は対処困難。

市教育：草が生えてきている土地の管理者を確認する。

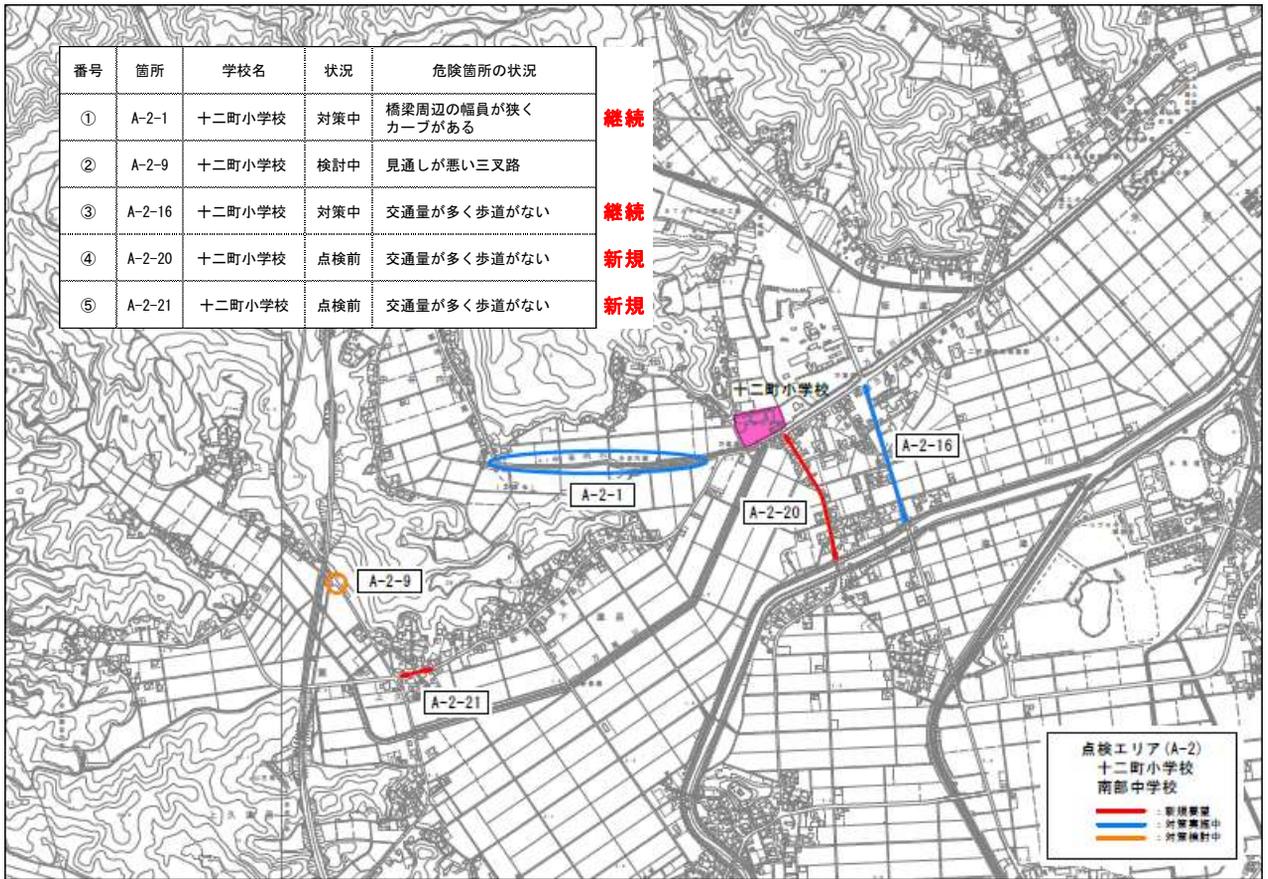
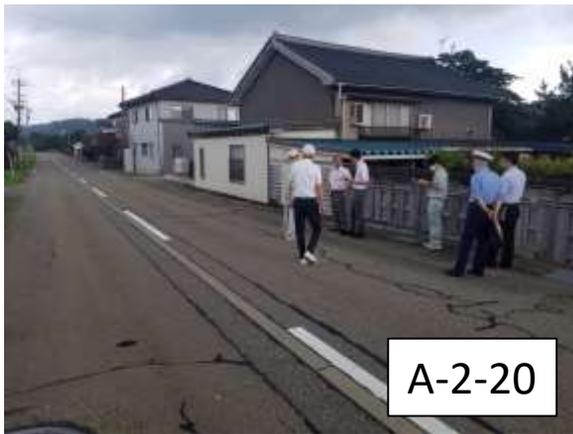
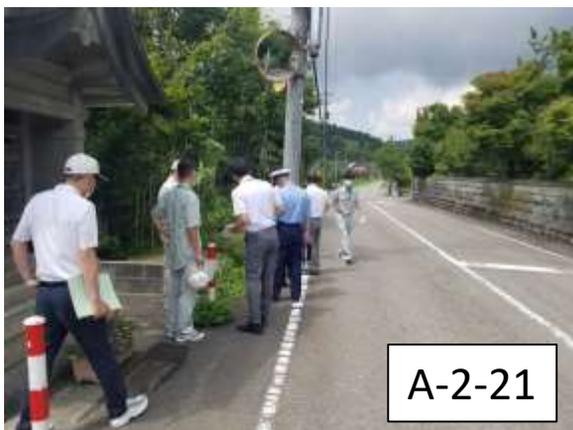
## 点検エリア（南部）十二町小学校校区

A-2-20番と21番についてはどちらも県道で、歩道が無い部分。

隣接する箇所の交差点等では過去に点検を行っているが、沿線の歩道の観点では対策工事を行っていないので、今回新規箇所とした。点検を実施し、対策を検討した。

### 【状況】

- NO. 9 今はこの場所を徒歩で通学している児童がいないことを先生に確認した。先生の下承を得て、この箇所を「対策不要」に更新する。
- NO. 20 路肩が狭く歩行空間がない。側溝の蓋がないところや泥に埋まって草だらけの場所がある。
- NO. 21 路肩が狭く歩行空間がない。狭い路肩に電柱が立っており、車道上を歩かなければならない。

### 【対策】

- NO. 20 氷見土木：道路拡幅は困難  
外側線が薄いので修繕する。  
側溝の清掃を行い、蓋がないところは修繕する。
- NO. 21 学校：指定通学路上ということで危険箇所にしたが、実際に通行する児童がいるのか実態をはっきり把握できてはいない。  
氷見土木：道路拡幅は困難  
通行実態が不明確のため、対策検討するか保留

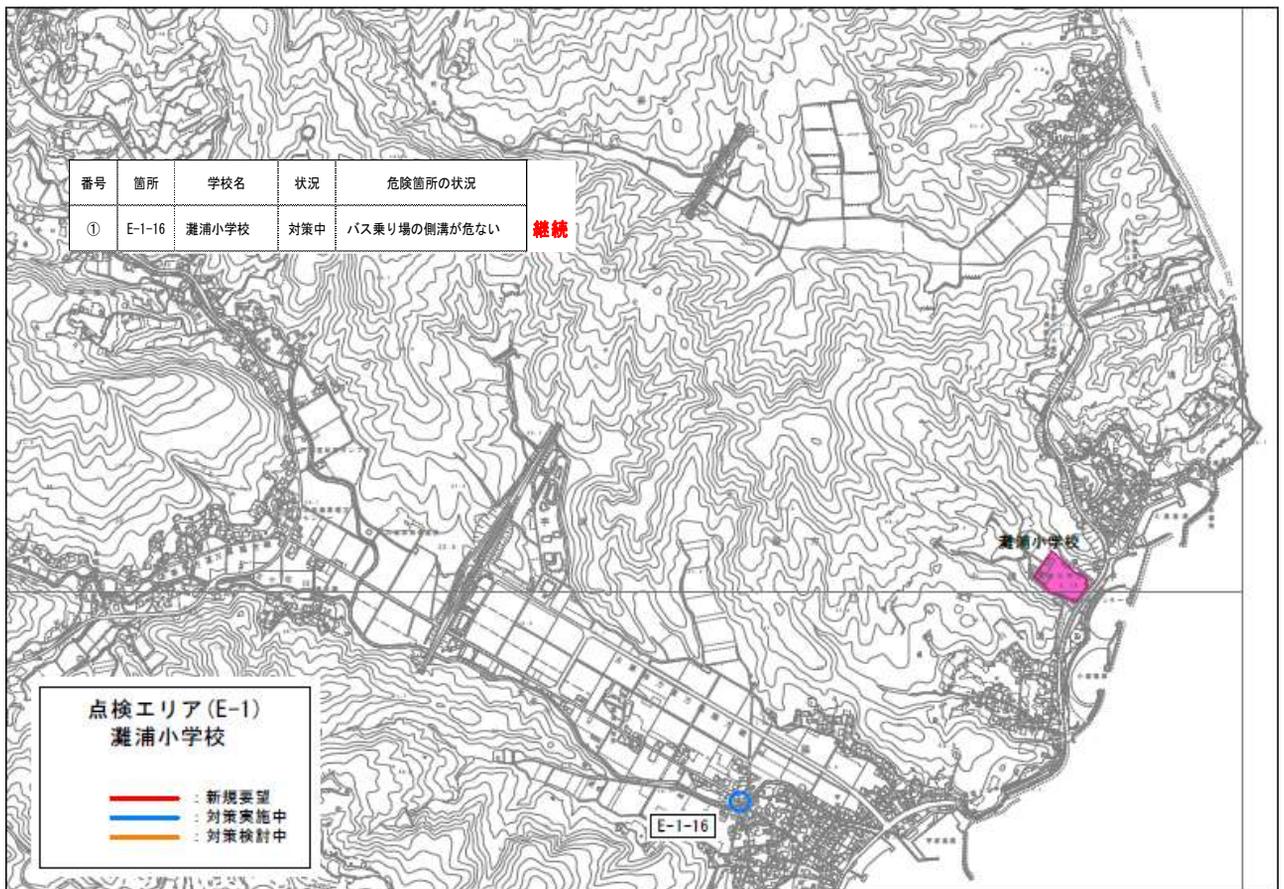
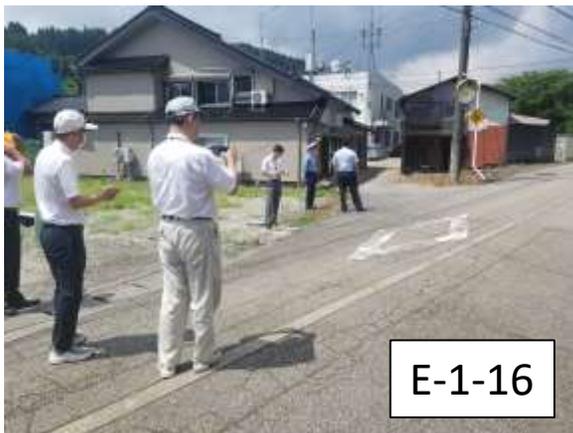
## 点検エリア（灘浦） 灘浦小学校校区

E-1-16番は、以前より橋が狭く歩道がないということで何度も点検を実施しているが、橋の拡幅や歩道橋の設置は現実的ではないため未対策である。

今年度より、スクールバス乗り場が変更になったことで、橋を渡らなくても良くなったが、新しいスクールバス乗り場付近の側溝が蓋掛けされていないため危険である。

今年度も点検を実施し、対策を検討した。

### 【状況】

- NO. 16 昨年度までの点検結果を受け、スクールバスの降り場を増設した。その降り場付近の道路側溝が、道路の傾斜や蓋の破損があり危ない。降り場は増設したが、乗り場はそのままなので、橋が狭い危険性は解消できていない。

### 【対策】

- NO. 16 学校：乗り場の増設も検討したが、現在の乗り場（JA宇波支所）には屋根があり待機中に雨に濡れないメリットもあるため、保護者と協議して乗り場は変更しないことにした。  
市道路：道路側溝の改修工事を検討。  
（R7年度に事業費要望、R8施工を検討）

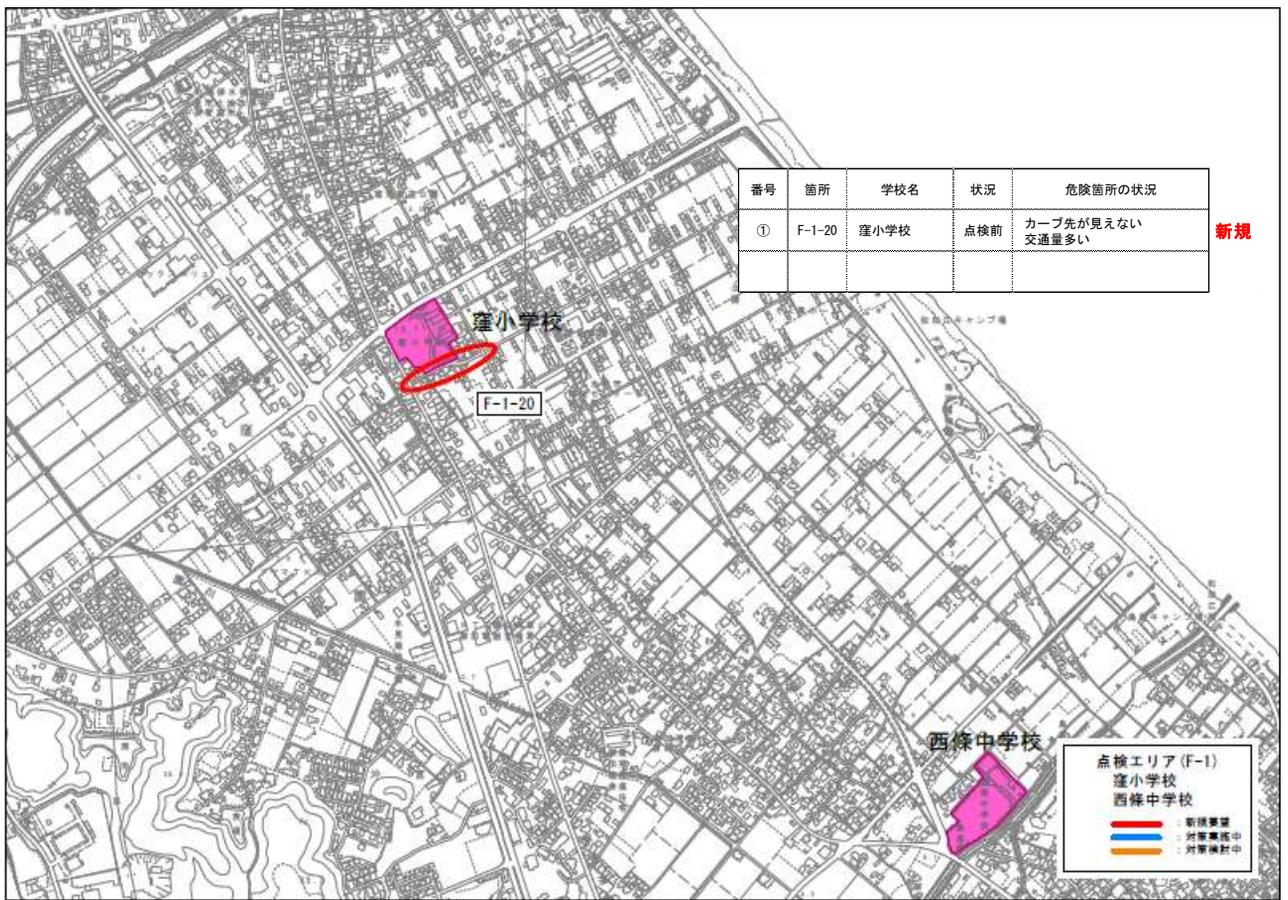
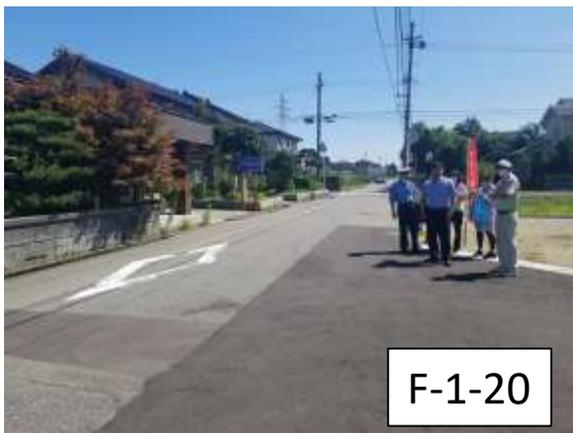
## 点検エリア（西条）窪小学校校区

F-1-20番は新規要望だが、位置と内容がはっきりしなかった、現地を歩いて確認、必要な対策を検討した。

#### 【状況】

現地立会いで危険箇所を確認した結果、  
市道窪11号線上で

- ・カーブ続きで車の接近が見えにくい。
- ・外側線がなく歩く場所がわかりにくい。
- ・地震で本来の通学路が陥没しており、迂回路で通行する児童が増えたため、より危険になった。

#### 【対策】

市道：外側線の整備を検討する。

カーブミラーは現地状況の対策案としては不向きのため設置しない。  
本来の通学路を早めに復旧するように調整する。
