# **氷見市液状化対策検討委員会**

## **第3回委員会資料**

**氷見市 建設部 都市計画課**

### 2.1 被災写真（2024年1月撮影）

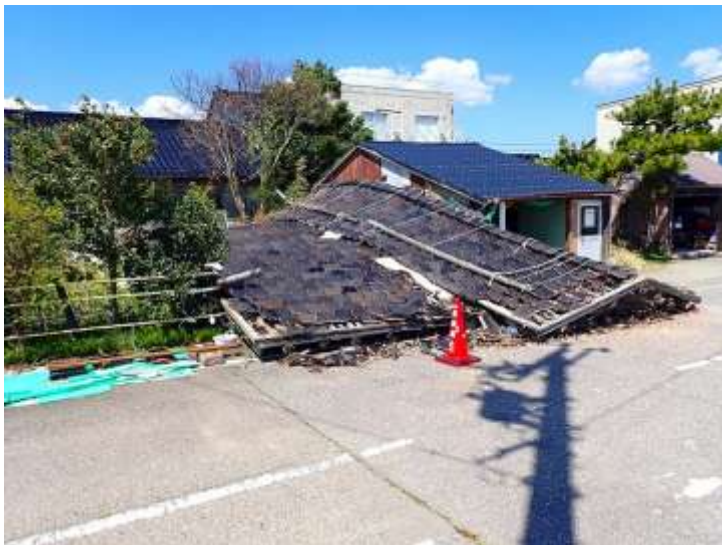
家屋の倒壊（写真1次-129）

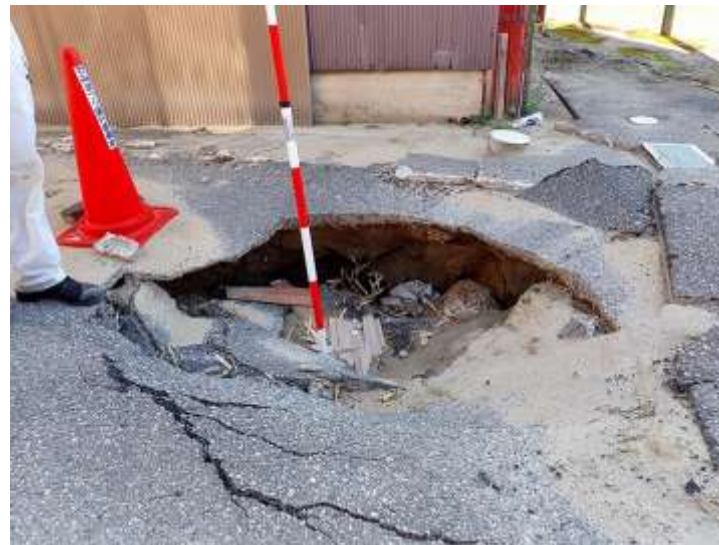
路面下の土砂流出（写真1次-95）

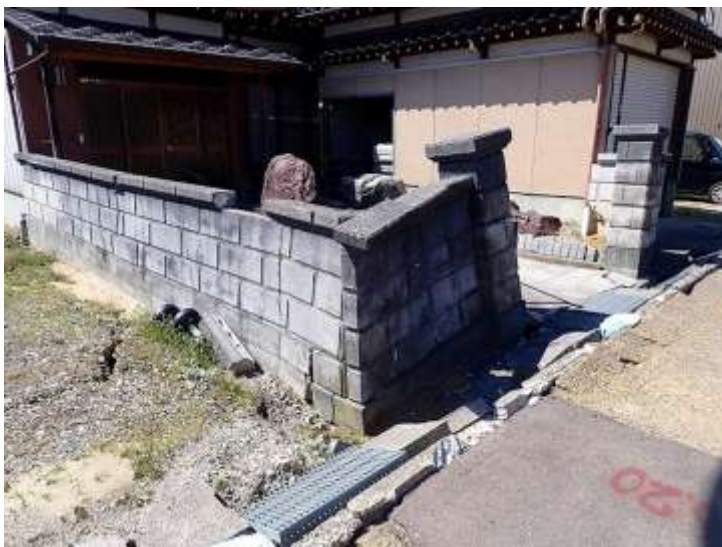
ブロック塀破損、側方流動による側溝圧壊（写真1次-151）

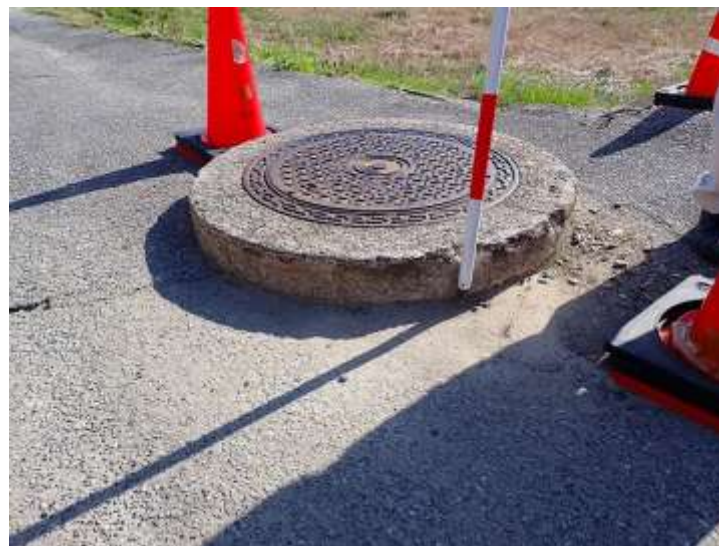
下水道マンホールの浮き上がり（写真1次-99）

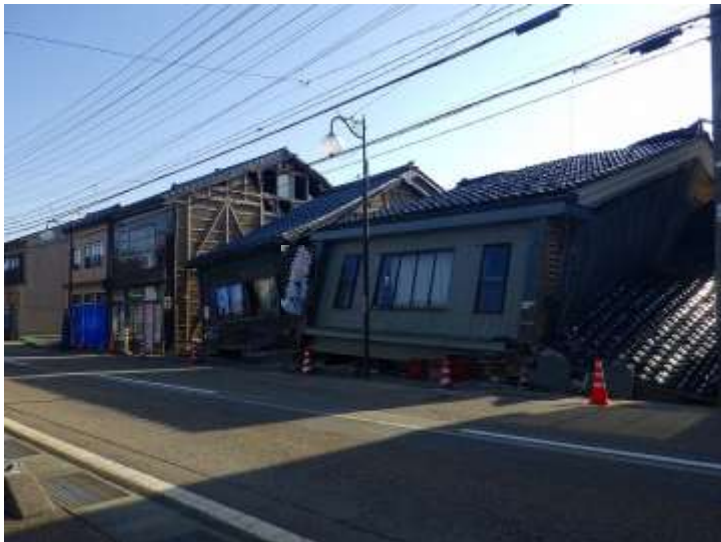
家屋の倒壊（写真2次-135）

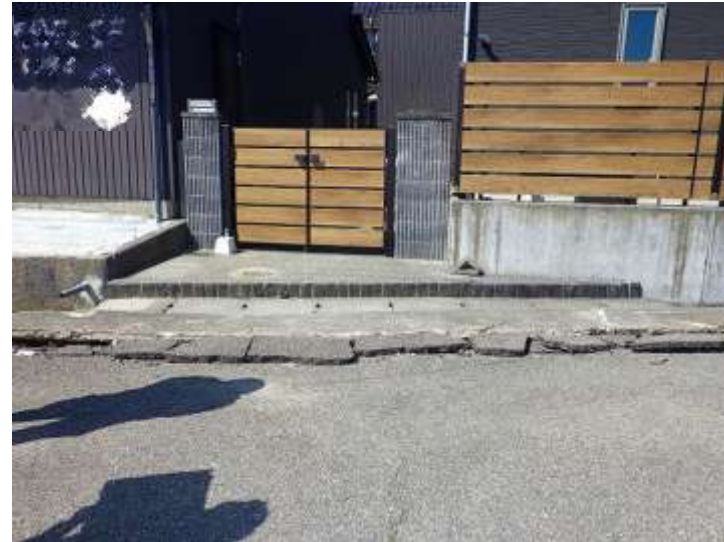
縁石の浮き（写真1次-2）

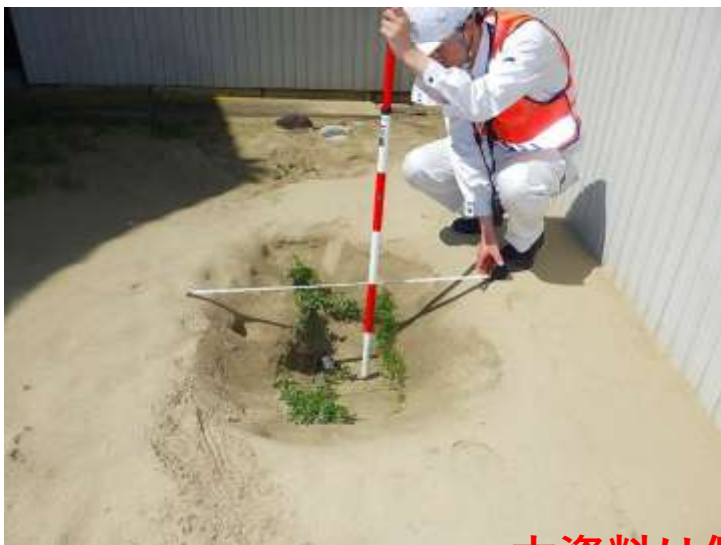
宅地地盤の陥没・噴砂（写真1次-31）

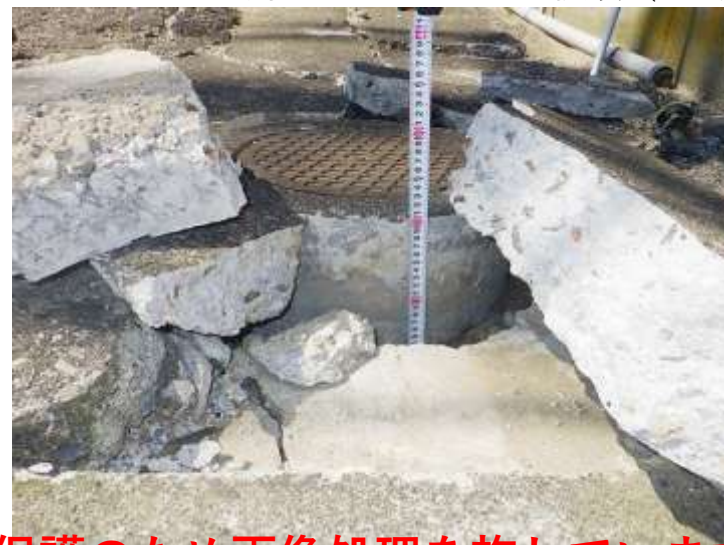
下水道マンホール周辺のコンクリート損壊（写真1次-20）

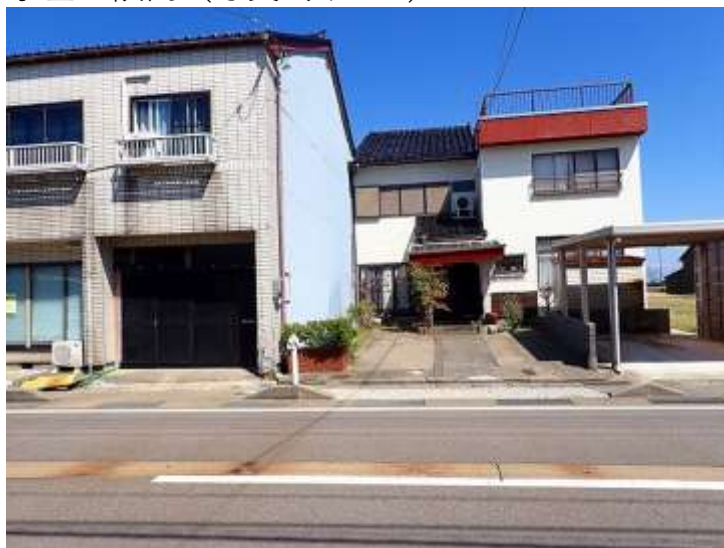
家屋の傾倒（写真1次-145）

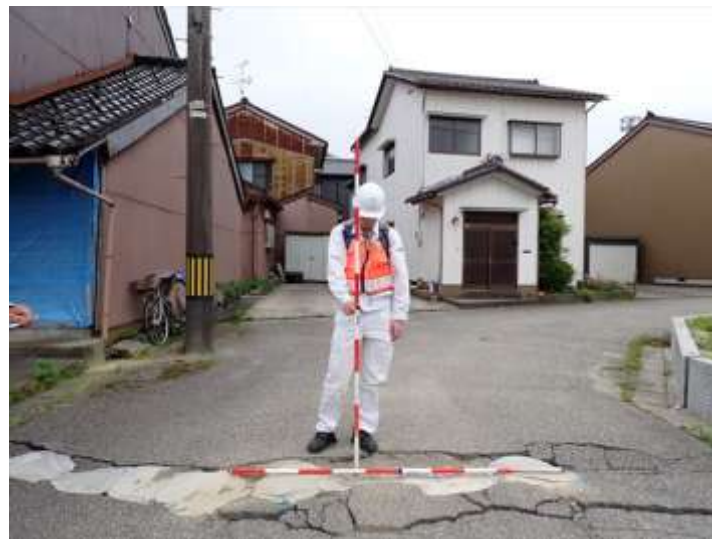
アスファルト舗装の損傷（写真2次-22）

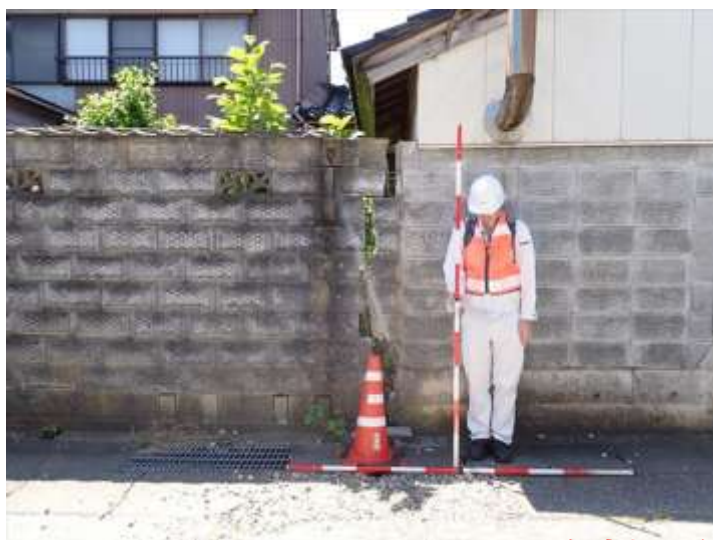
ブロック塀の破損（写真2次-31）

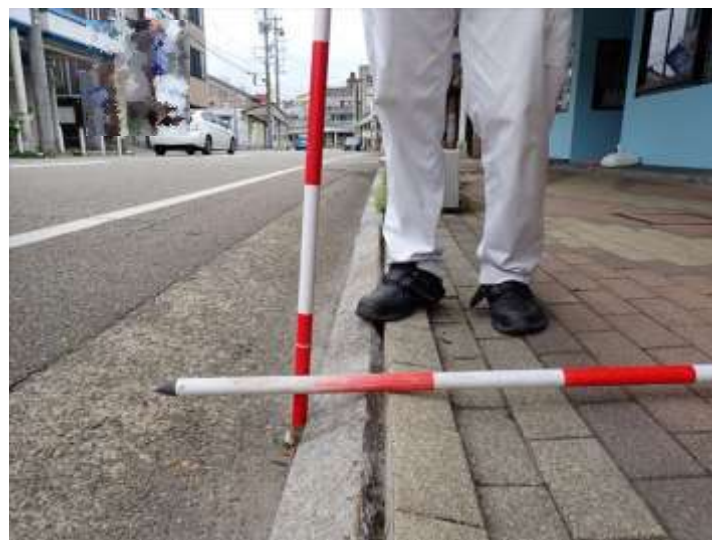
街渠沈下、縁石浮き上がり（写真2次-15）

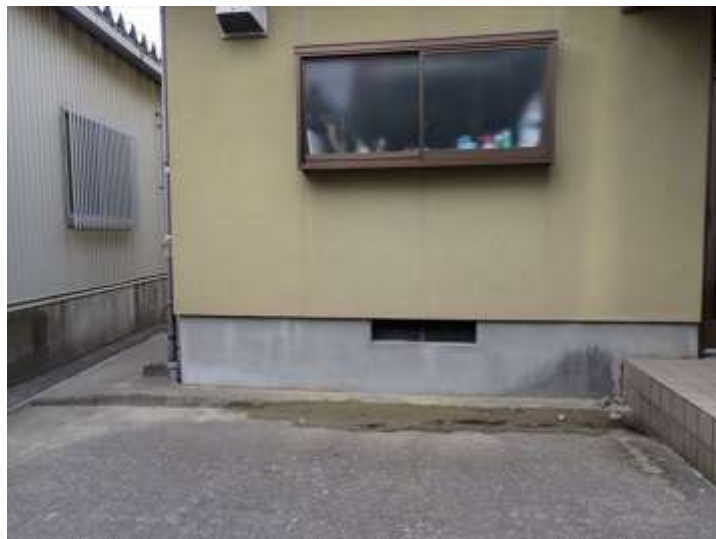
住宅基礎周辺の噴砂（写真2次-30）

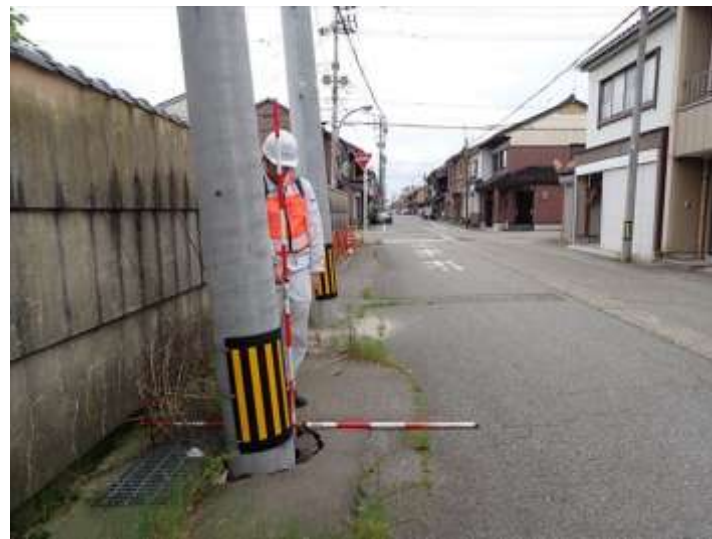
電柱の沈下・傾倒（写真2次-10）

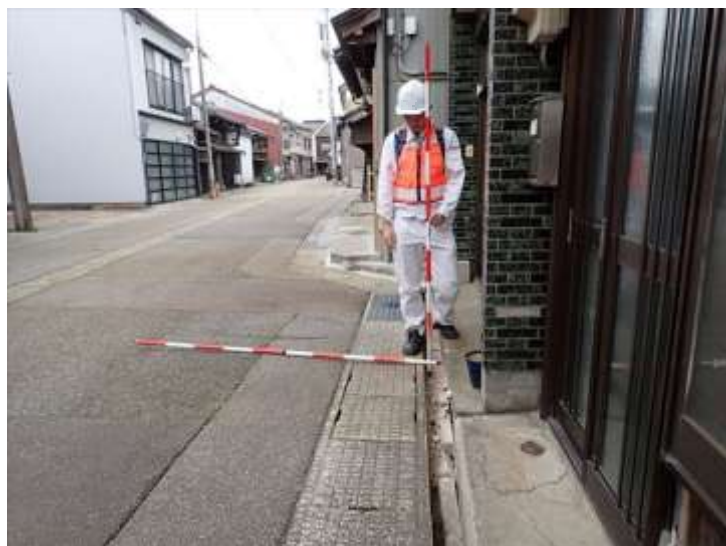
側溝と土間コンクリートとの開き（写真2次-4）

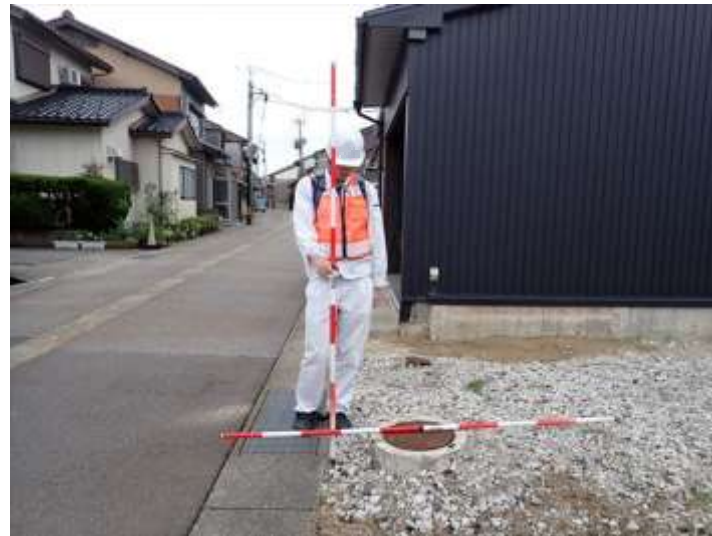
下水道宅内桧の浮き上り（写真2次-7）

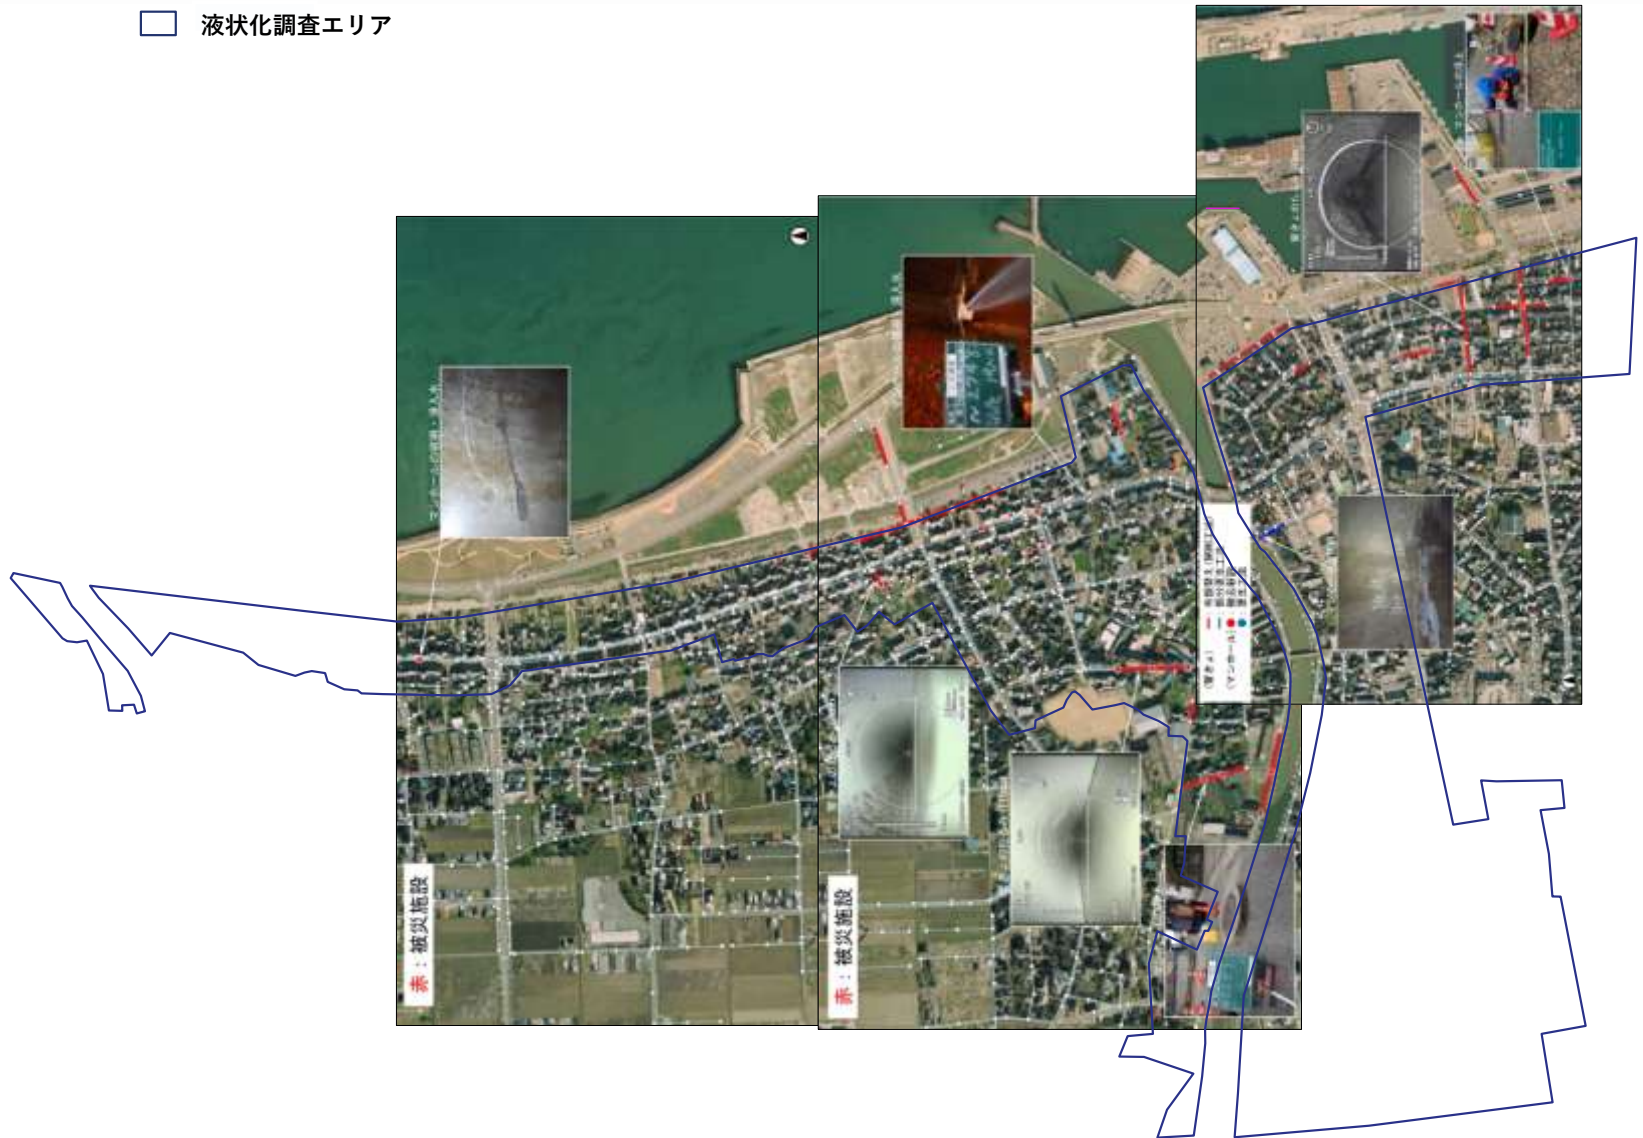
公共施設被害の状況（下水道）

| <ul style="list-style-type: none"> <li>・ 下水道施設は、管きょ内への漏水やマンホールの浮き上がりが発生した</li> </ul> |

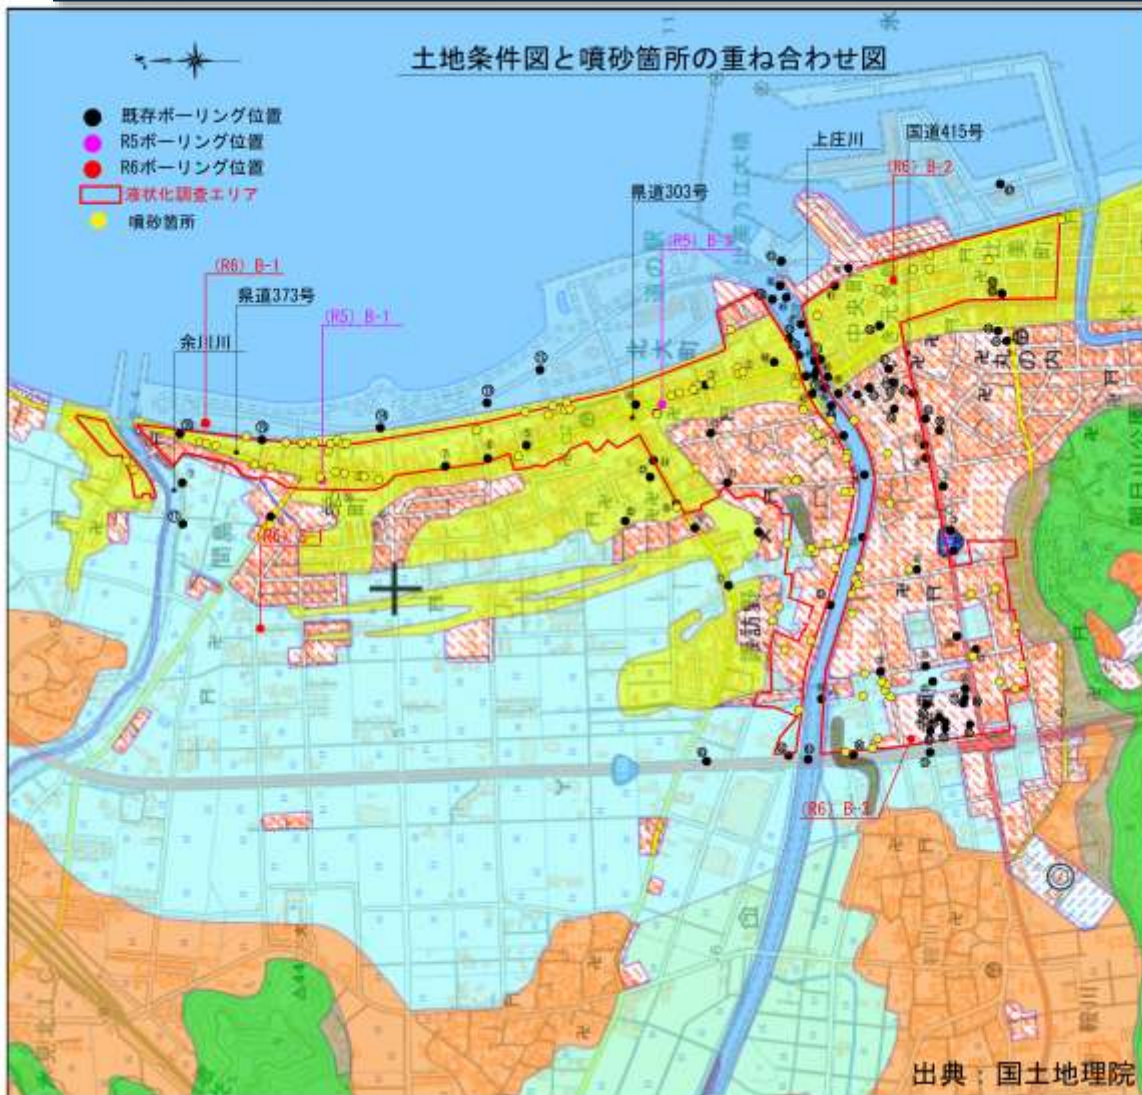
数値地図25000（土地条件）

- ・液状化調査エリア（赤枠）における造成履歴（土地条件）を確認
- ・噴砂が確認された地点は、広く砂州・砂堆が分布するエリアにある

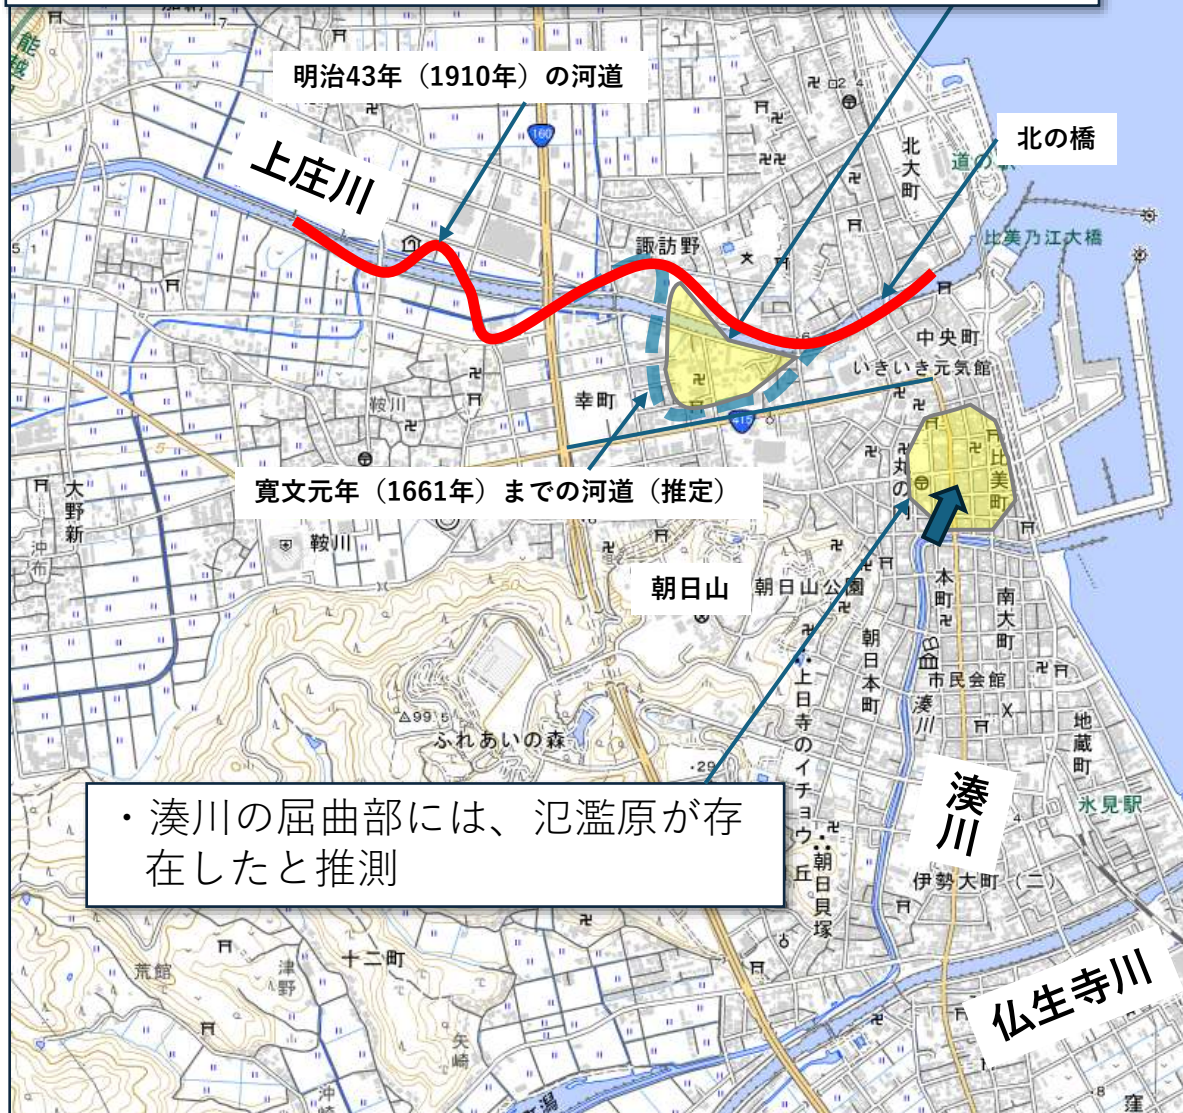
- 上庄川右岸には、旧河道として、15石の田地（4反：1200坪）が島の形で存在していた（出典：加納史話・氷見市史）

- 湊川の屈曲部には、氾濫原が存在したと推測

上庄川はもと当地でU字形に大きく湾曲し、北の橋を経て富山湾に注いでいたことから、寛文元年より3年間を費して河道切替工事が行われた。その結果、U字形部分が直流となり浸水の問題は解消され、新河道と旧河道の間に約15石の田地が島の形で形成された。この地は加納村からは新堀川の川向かいになることから、向島と称されるようになり、旧河道は埋め立てられて水田となった（加納史話・氷見市史）。

湊川の流路の形態は、朝日山の先端部で直角に流向を海側に屈曲している。大雨による氾濫は、この屈曲部で溢れ、その流向方向前方（現在の比美町周辺）に上流から運んできた土砂等を堆積させたものと考えられる。

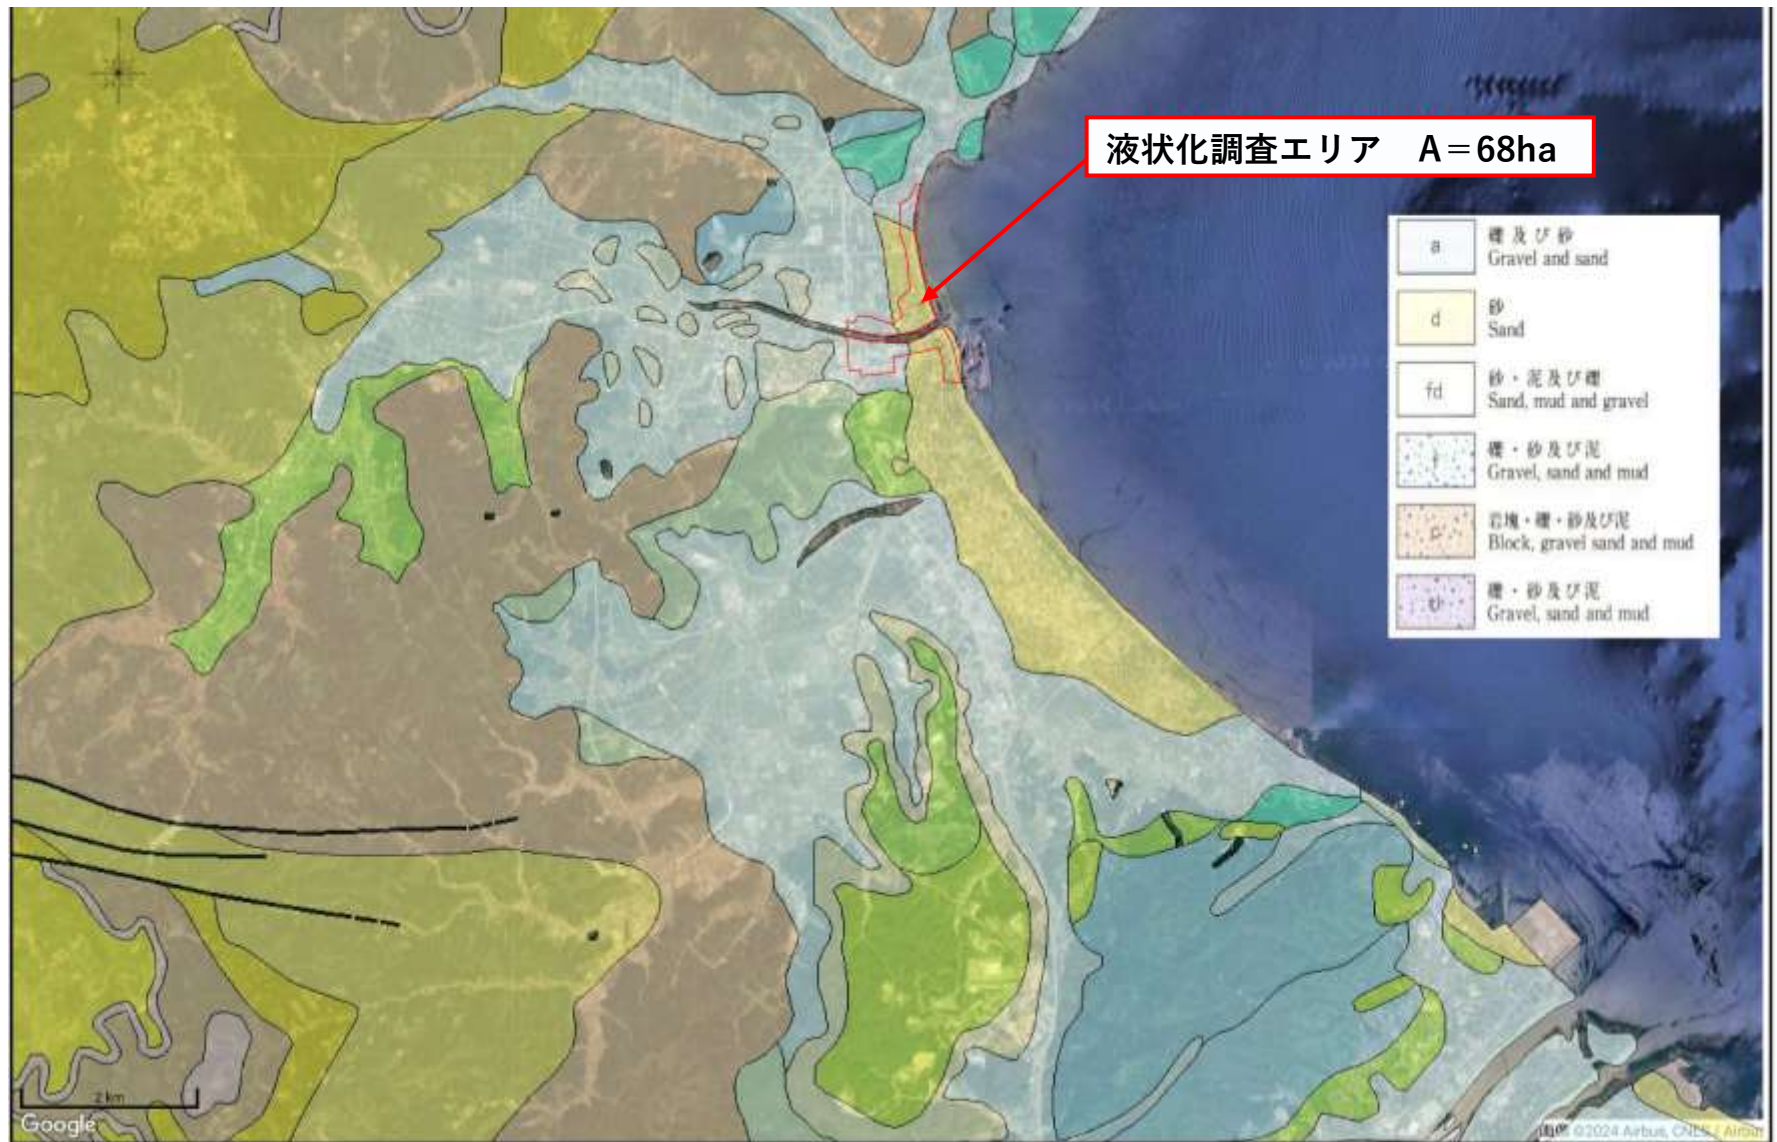
地質図（産業技術総合研究所ウェブサイトより引用、一部加筆）

液状化対象範囲近傍の地質構造は下図のとおりである。

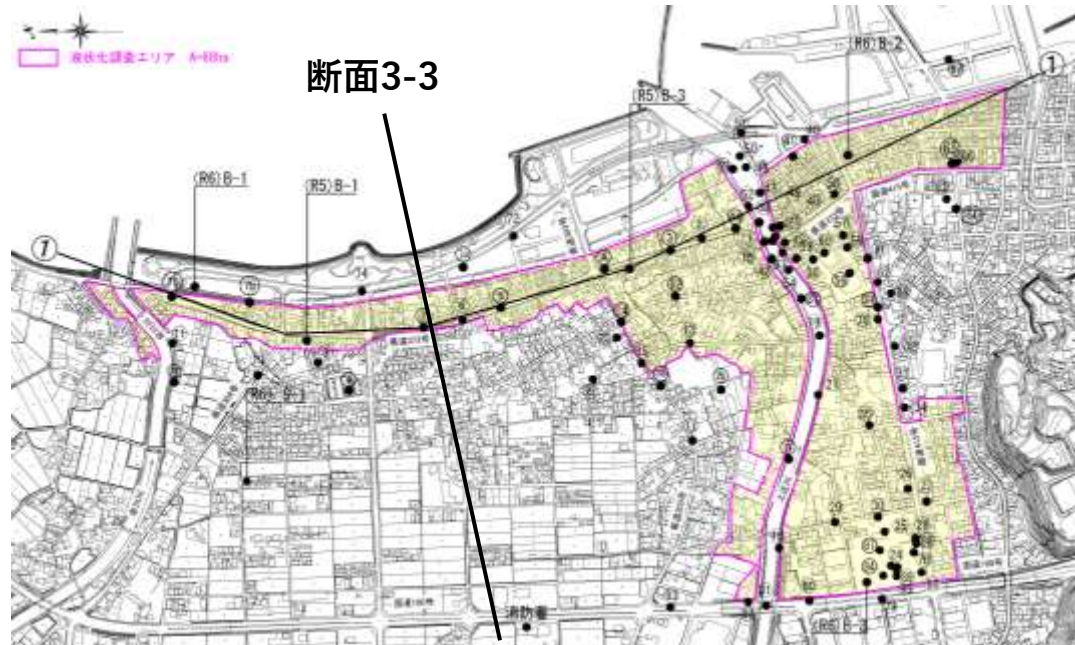
### 3.4 地盤調査結果（推定地質断面3-3）

- 表土の下に砂層が堆積する。
- 県道373号線を境に海側で $N < 10$ の緩い砂層が厚く、陸側は $10 \leq N < 30$ の中位の砂層が厚い
- 砂層の下には粘性土層が厚く堆積する。さらにその下に緩い砂層が現れる

- 強い揺れ（震度5強）の継続時間が比較的長い地震動が入射
- 海側では、表土の下に緩い→中位の砂が堆積しており、その下に液状化しやすい $N < 10$ の緩い砂層があることから、地下水位が3mより浅いにもかかわらず、液状化は発生せず

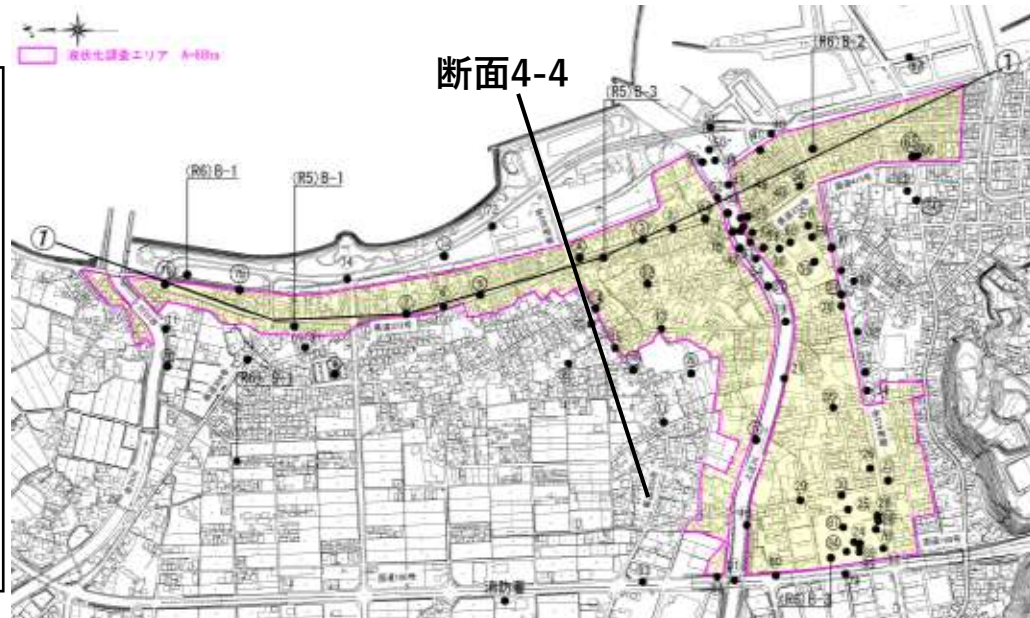
### 3.4 地盤調査結果（推定地質断面4-4）

- 断面3-3と同様、同じ東西断面である2-2断面と比較すると、砂層の層厚が大きい。しかし、N値が10を下回る緩い砂層は断面3-3ほど厚くない
- 液状化が海側に多い理由は、県道373号線を境に、N値が10を下回る緩い砂層が海側で厚く、しかも地表面近くに堆積している

- 強い揺れ（震度5強）の継続時間が比較的長い地震動が入射
- 県道373号線より海側には比較的浅いところにN<10の緩い砂層が存在し、これが液状化して噴砂などが発生
- 液状化に伴って側方流動が発生し、水平移動及び隆起・沈下が発生
- 県道373号線より陸側では砂層のN値が比較的大きく、液状化は発生せず

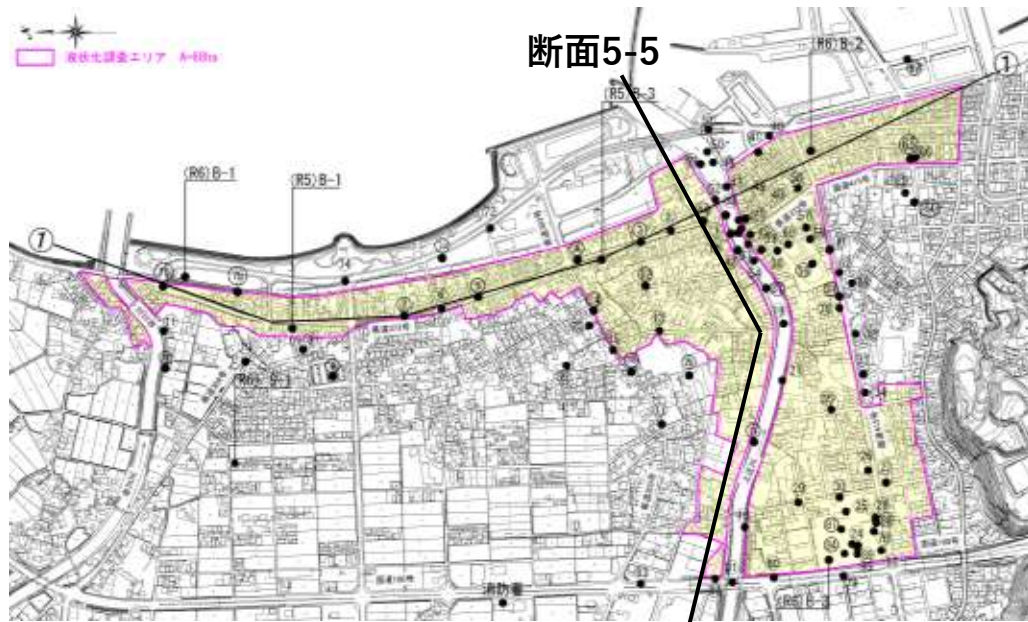
### 3.4 地盤調査結果（推定地質断面5-5）

- ・ 陸側（上庄川の上流側）から海側（同、河口側）に向かって表層近くの緩い砂層が厚くなっていく
- ・ 河口側は上庄川左岸の旧河道であるため、緩い砂層が厚く堆積していると思われる
- ・ その下には粘性土層、さらにその下には、海側に緩い砂層、陸側に岩盤が存在する

- ・ 強い揺れ（震度5強）の継続時間が比較的長い地震動が入射したことにより、 $N < 10$ の緩い砂層で地下水位が3mより浅い層が液状化し、噴砂などが発生
- ・ 液状化に伴って側方流動が発生し、水平移動及び隆起・沈下が発生
- ・ 砂層の下に堆積する粘性土層のN値が小さいため、入力地震動が大きく増幅され、上の砂層で液状化が発生

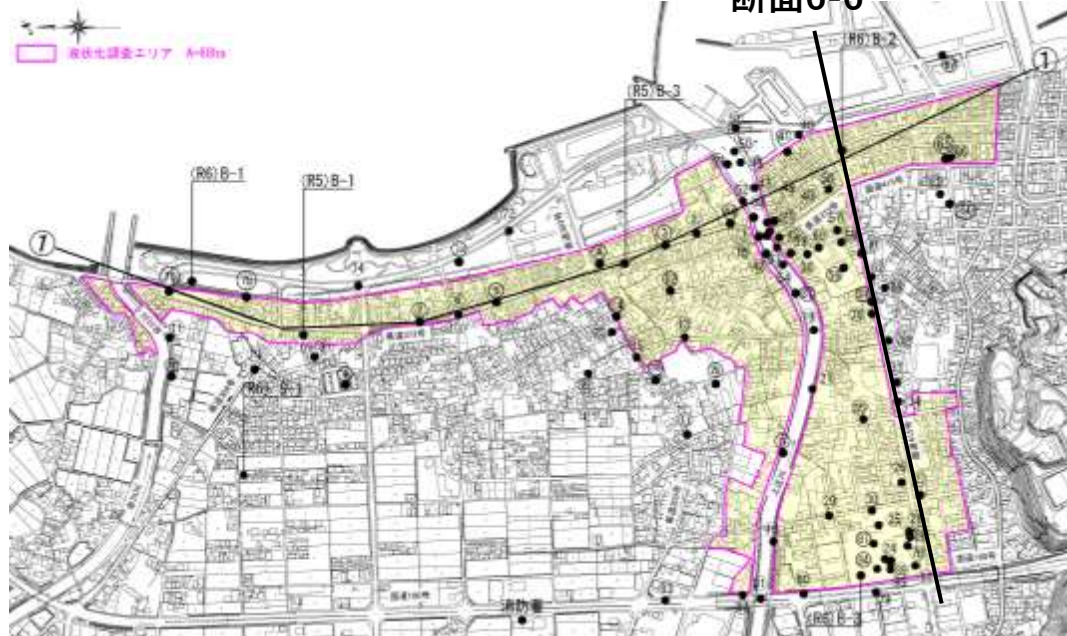
### 3.4 地盤調査結果（推定地質断面6-6）

- 地表面近くから砂層が厚く堆積するが、その締め具合は複雑な分布を呈する。これは、液状化判定でC判定となったボーリング33、61の近傍にB2判定となったボーリング31があることと整合する
- ボーリング59より陸側では、地表面の下に薄い粘性土層が堆積する
- さらにその下には岩盤が存在する

- 強い揺れ（震度5強）の継続時間が比較的に長い地震動が入射したことにより、 $N < 10$ の緩い砂層で地下水位が3mより浅い層が液状化し、噴砂などが発生
- 液状化に伴って側方流動が発生し、水平移動及び隆起・沈下が発生
- 岩盤の上面は、海側で浅く陸側で深い。また、陸側では岩盤の上に粘性土層が堆積する。したがって、地震動の増幅は海側で小さく、陸側で大きい。他の東西断面とは異なり、液状化は海側より陸側の方が激しい
