# 氷見市液状化対策について（解説版）

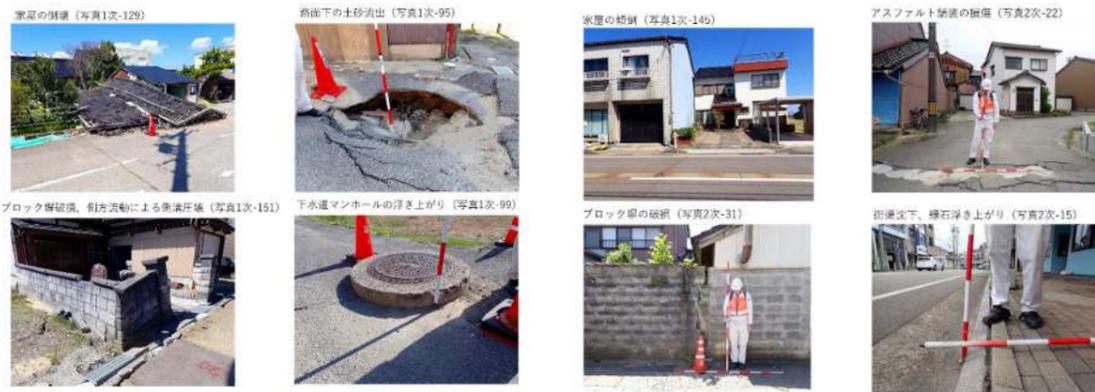
令和6年1月1日に発生した地震により、氷見市街地では、家屋の倒壊、液状化が発生した。北の間島より、南の比美町、上庄川沿岸の加納町の区域を液状化調査エリアとして現地踏査した。調査の結果、一般家屋の他、道路・上下水道等の社会インフラに多数の被害があった。

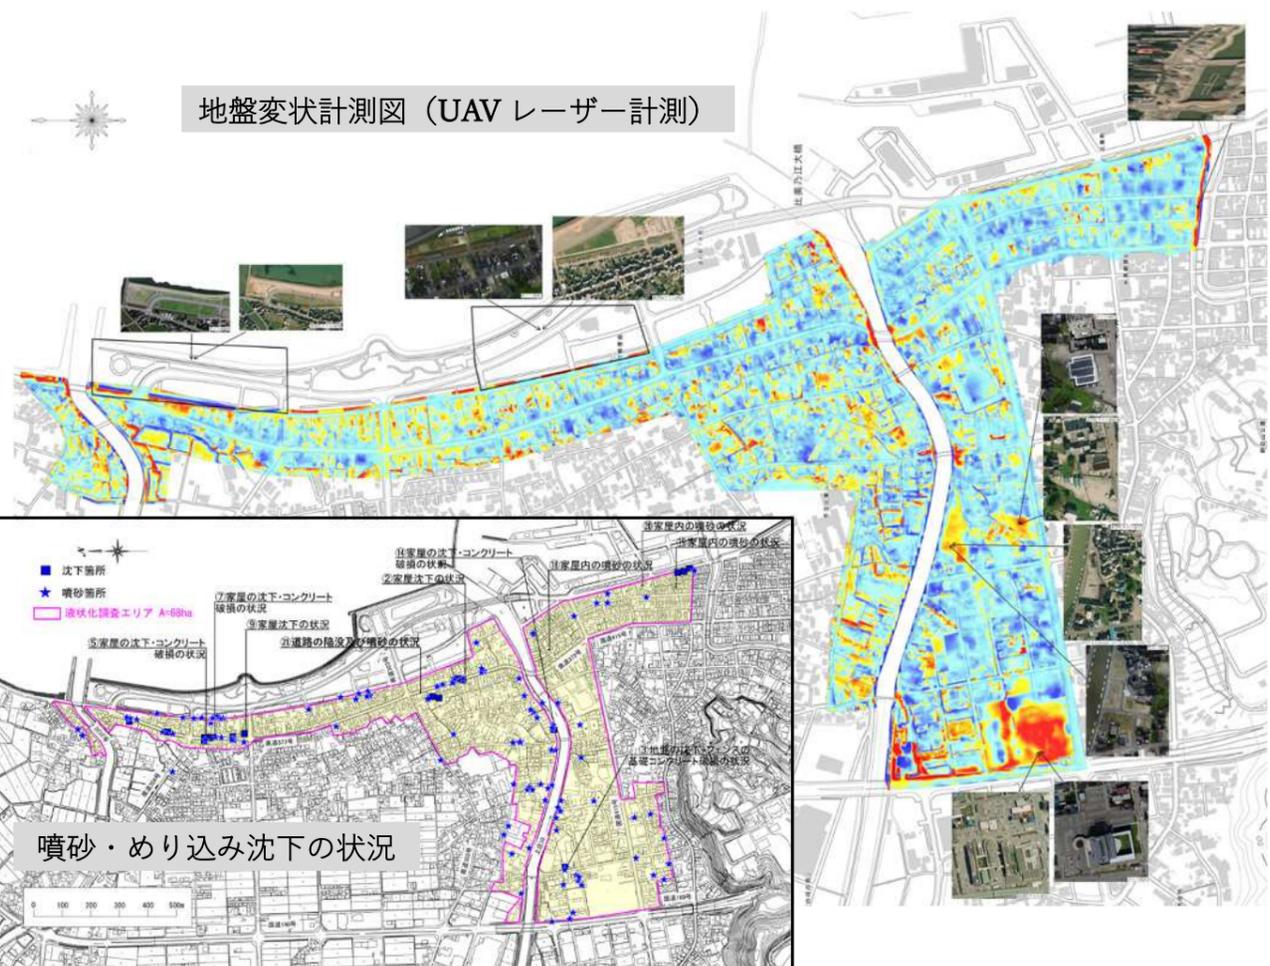
国土地理院における基盤地図情報(数値標高モデル5mメッシュ 国土地理院)と UAV レーザ計測(令和6年7月11~12日計測)結果を比較した結果、液状化調査エリアでは最大30cm程度の沈下が確認された。また、噴砂・めり込み沈下についても確認できた。

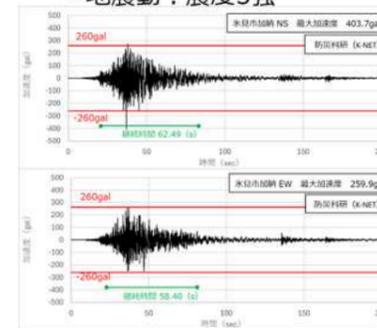
加速度波形（K-NET）

観測所近傍における地震による変状を考慮して、最大加速度は南北方向、東西方向ともに 260gal 程度であることから、液状化検討に用いる加速度は 260gal とした。

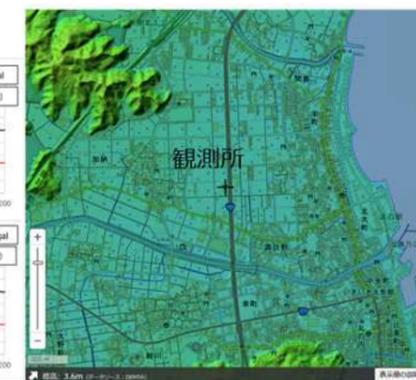
観測所位置図（気象庁\_氷見市加納）  
震度5強、計測震度5.3（気象庁）

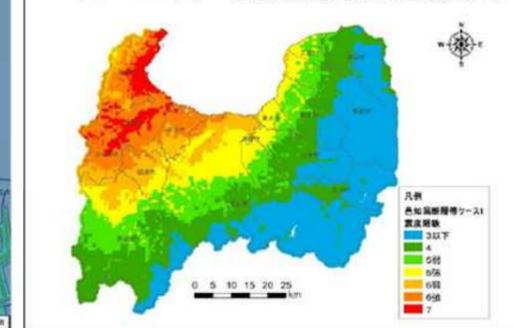
（ケース1） 邑知湯断層帯の想定震度分布

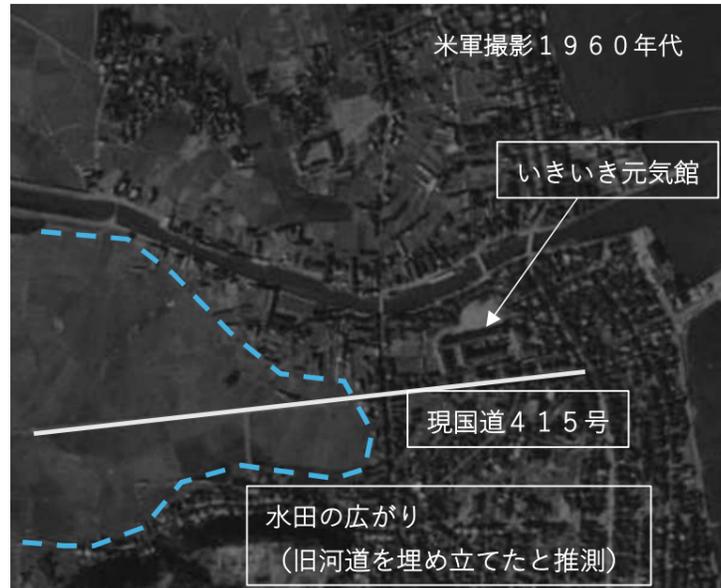
下図より、氷見市市街地の沿岸部の地域は、海岸付近の海流が時計回りに流れていることから、南側から北に向かって砂堆が発達している。砂堆が発達することで余川川及び上庄川河口部では、河川が流下阻害をおこすため、砂堆手前で排水不良の地域が広がっている（青破線で囲んだ部分）。栄町と北大町の間には、砂堆の発達が弱まった場所がある（紫破線の囲い）。この地域は、旧余川川が海に流れ込んでいた場所に該当する（古い航空写真でも確認）。

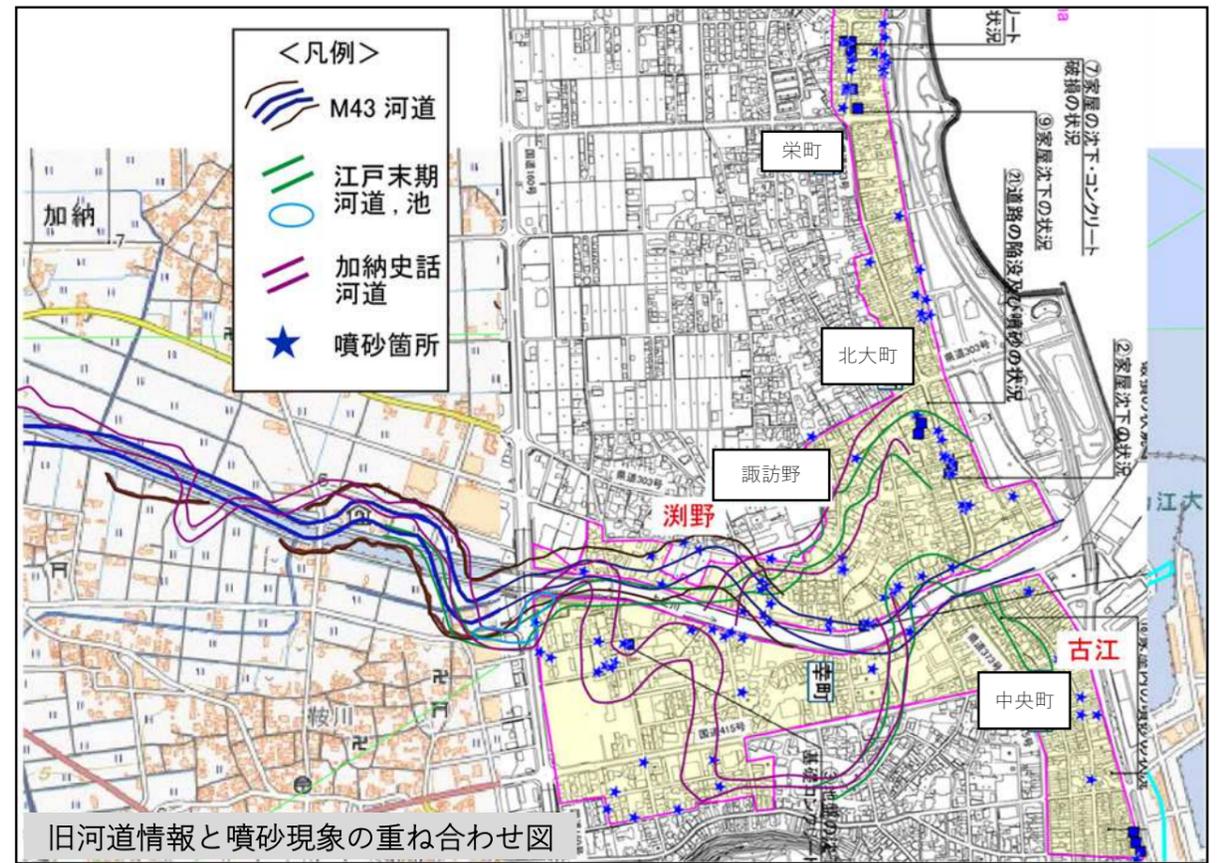
1960年代に米軍が撮影した空中写真、昭和47年(1972)の地形図、及び明治43年測量図(昭和9年に修正:5万分の1)を収集。さらに、氷見市博物館所有の江戸時代の絵地図など、三つの時代の地形情報及び加納史話から読み取った旧河道の分布を重ね合わせて旧河道の位置を推測した。明治43年の地形では、上庄川がかなり蛇行している様子が判る。

これらの旧河道情報と能登半島地震時に噴砂現象が確認された場所の情報を重ね合わせた。これにより、現在の上庄川だけでなく、旧河道に沿って噴砂が確認されている場所が多くあることが確認できる。

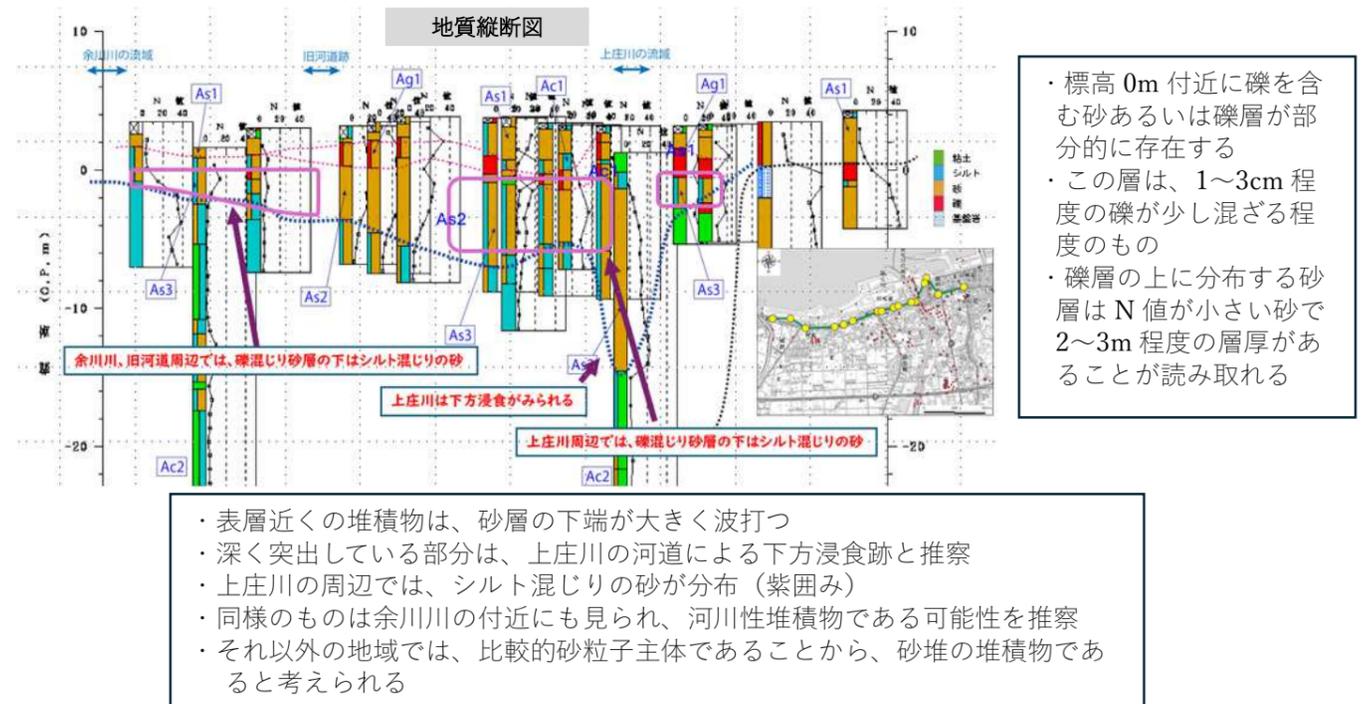
既存の調査結果を含め、当該区域における地質調査結果のある位置を整理した。被災後実施したボーリング調査含めて96本のボーリングデータから84本の資料を用いて液状化危険度判定の対象とした。

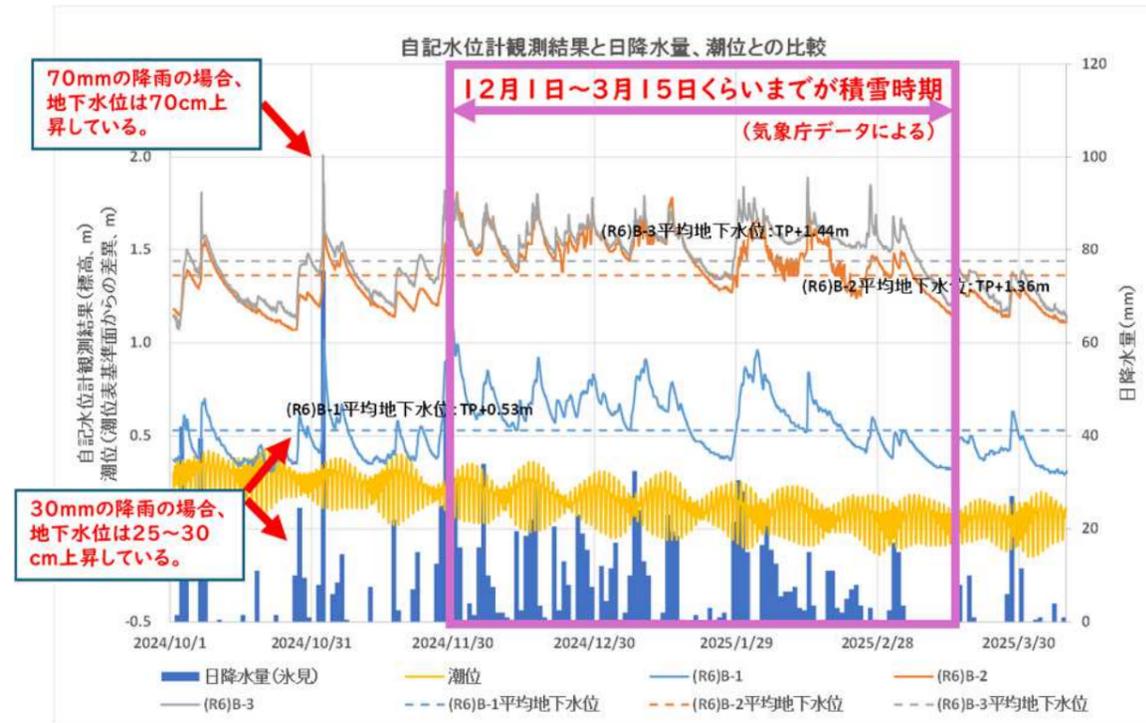
地震後に設置した観測井（3箇所）による水位観測結果と降雨量の関係を整理した。いずれの観測井も降雨に敏感反応し水位が上昇している。12月1日～3月15日までの期間は積雪時期であり、地下水位はこの時期にやや高くなる傾向が読み取れる。

地震前日（30mm）と同等の降雨のあった2024年9月22日では、29mm、約30mmの降雨を記録。この時の地下水位は25～30cm上昇している。また、2024年11月2日に75.5mmの降雨が記録されており、この時には、地下水位は70cm程度上昇。当該箇所では、降雨により敏感に地下水位が変化することが判る。

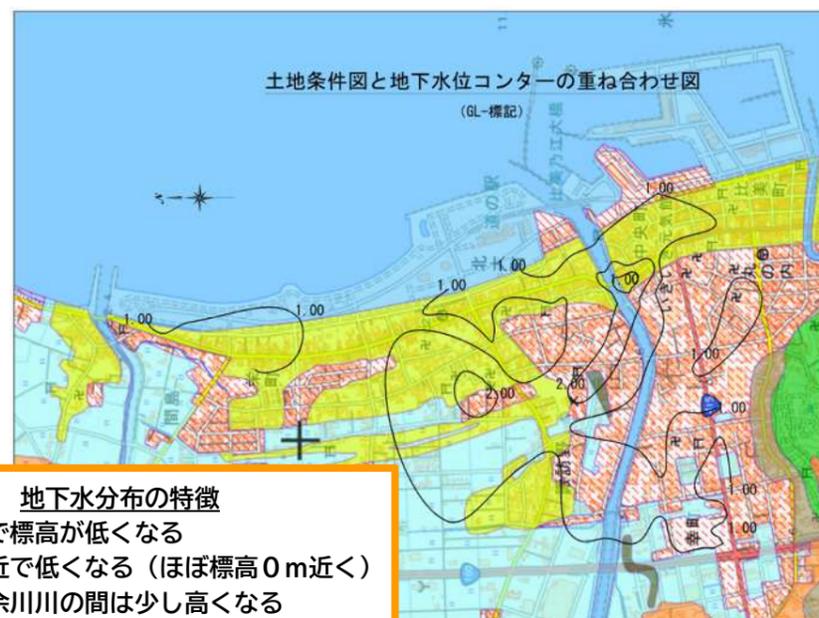
既存ボーリング柱状図に示された孔内水位を標高値に変換した分布図より、下図に示すような分布が読み取れる。

ただし、調査時期前後の降雨量が異なること、孔内水位測定の実誤差、及び調査後の地形改変等により、地下水位は現状とは大きく異なることも考えられる。

- 河川沿いで標高が低くなる
- 旧海岸付近で低くなる（ほぼ標高0m近く）
- 上庄川と余川の間は少し高くなる
- 陸側から海側に向かって緩やかに低くなる

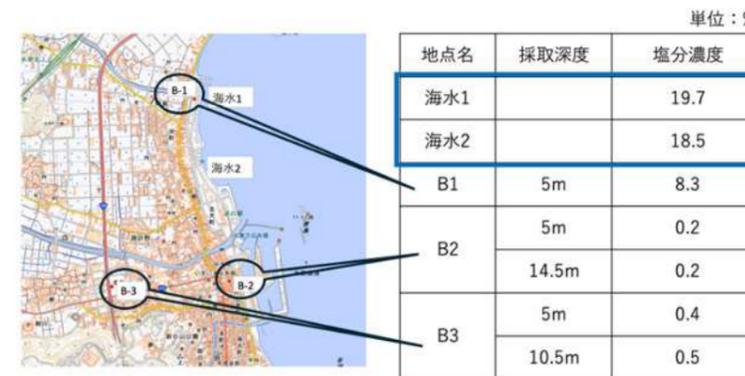
図3.1 小形水中ポンプ

海岸での測定（海水1,海水2）及びR6 B-1、B-2、B-3のボーリング観測井を活用し、塩分濃度を測定（測定日2025年5月）。B2、B3は、ほとんど海水の影響を受けていないと想定される。

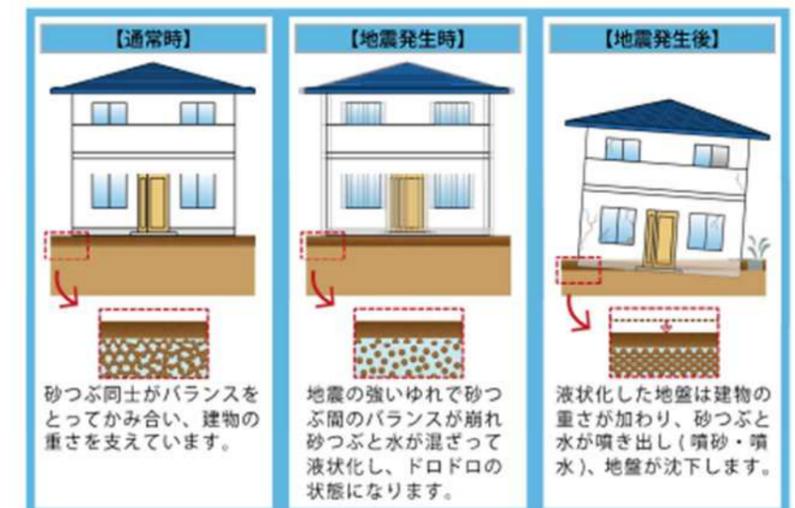
図.液状化の発生模式図

液状化の発生は、地盤内の地下水圧が上昇し噴砂が生じるばかりでなく、右図のように建物を支える地盤の力（支持力）が低下することで、建物や電柱のような重い構造物は沈下・傾斜し、噴砂の他、軽いマンホールや下水管のような地中構造物は浮き上がる等、様々な被害が生じる。

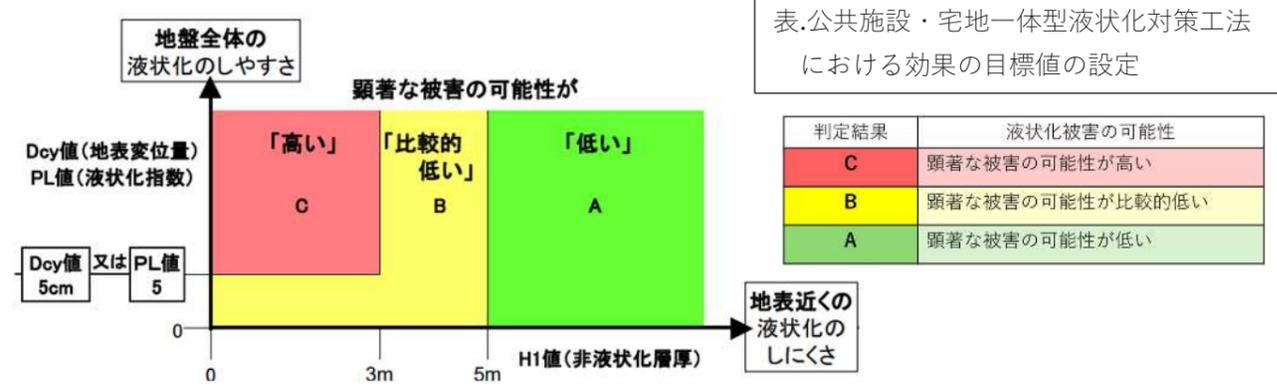
「市街地液状化対策推進ガイドンス」（国土交通省）によれば、『宅地の液状化被害可能性の判定手法として、FL 値を基に算定される非液状化層の層厚（H1）と地表変位量（Dcy 値）、又は液状化指標値（PL 値）から液状化被害の可能性を判定することができる。』

この結果から上の判定図より、「A：顕著な被害の可能性が低い」、「B：顕著な被害の可能性が比較的低い」、「C：顕著な被害の可能性が高い⇒噴砂やめり込み沈下」の3ランクで判定する。』とあり、これに準じて、当該地域の既存ボーリングデータを用いて判定した。判定の結果については、下図に示すとおりである。

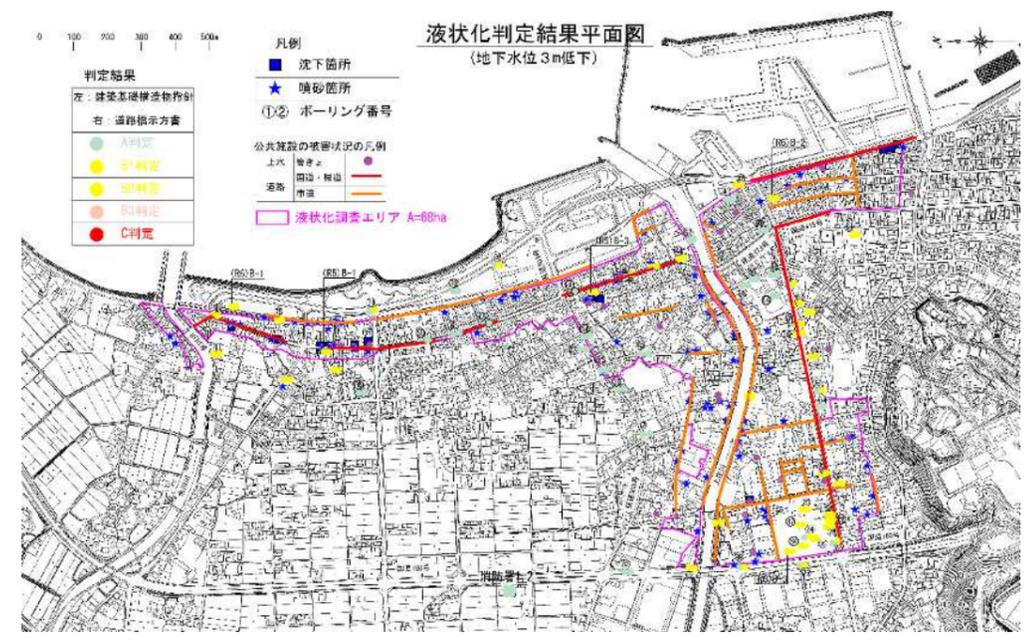
地下水位を3m低下させることにより液状化を防止することを想定した場合、対策効果が得られるかについて検証した。判定結果については、下図に示すとおりである。

検証の結果、全ての箇所においてA～B3以下の判定が得られ、液状化の危険度が低下する結果が得られた。

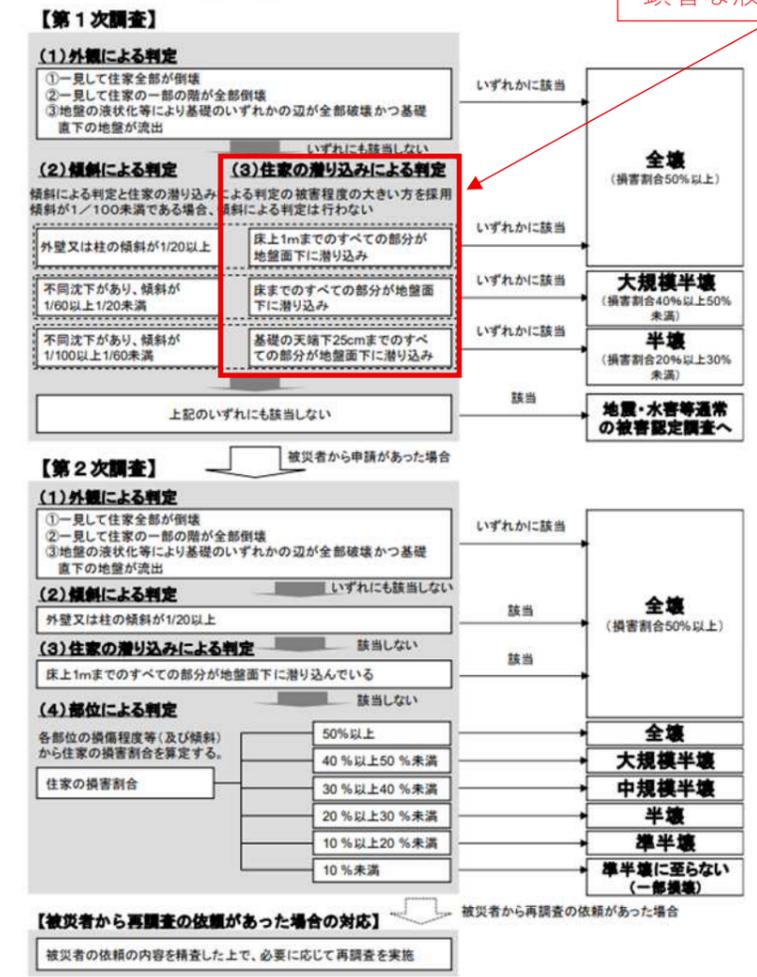
＜被害認定フロー（液状化等の地盤被害による被害）＞

また、内閣府においては、めり込み沈下など液状化等の地盤被害による被害に対して、左図の流れで、被害認定することとしている。

※「めり込み沈下」とは地震によって地盤が液状化し、その上に乗っている建物や構造物が沈み込む現象のこと

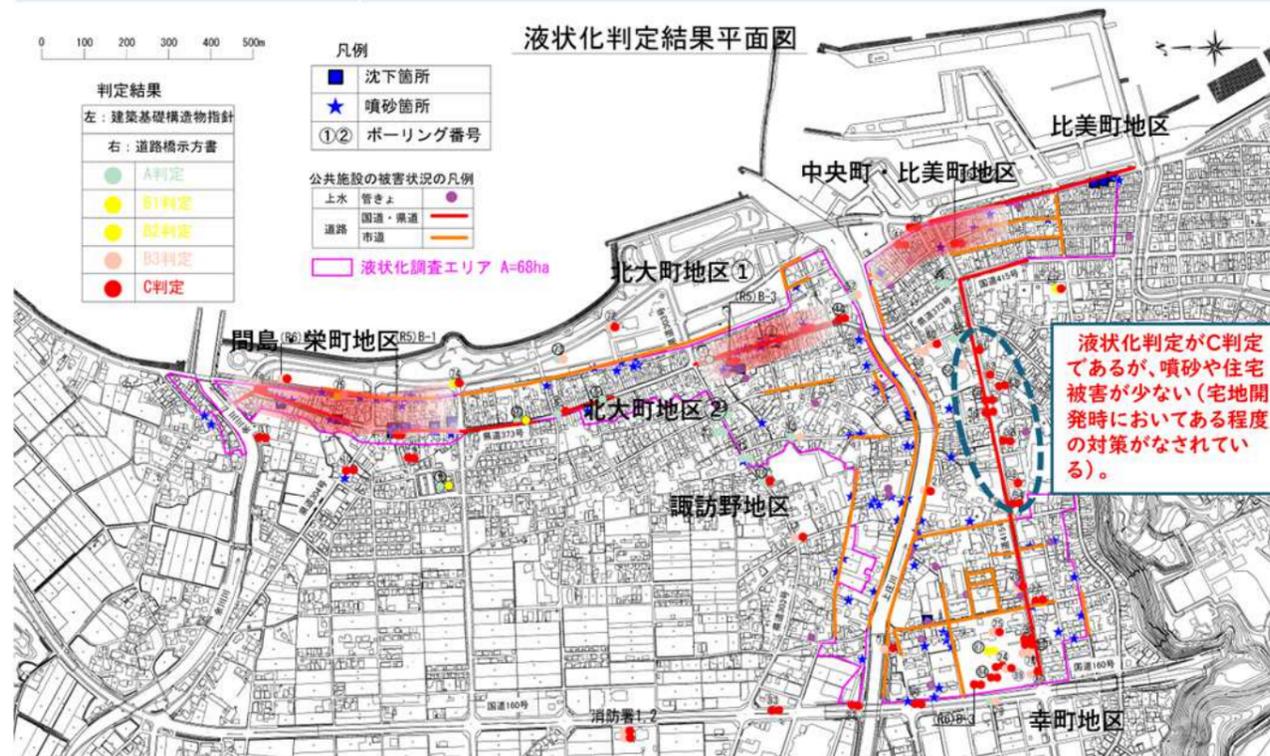
液状化危険度判定の結果、噴砂等の液状化現象の状況を勘案して、対策範囲を選定した。具体的には、下表の考慮内容を反映させた結果、下図のとおり選定した。

地区名	選定	理由
間島・栄町	○	・上記(1)～(4)の項目を満たす。
北大町①	○	・上記(1)～(4)の項目を満たす。
北大町②	○	・太古の余川川氾濫による土砂混入により、被害が限定的。道路被害も小規模で、液状化判定も「A」「B」。
中央町・比美町	○	・上記(1)～(4)の項目を満たす。電柱傾斜被害あり。
中央町		・噴砂小、道路被害が小規模。判定も「B」。
比美町(湊川河口付近)		・過去の大火復興の区画整理時の整地により、被害が限定的。 ・対策を施しても一体的な効果が得られない。
幸町		・過去の旧河道埋設土砂により、「C」判定であっても被害が少ない箇所や被害があっても点在し、また限定的となっており、対策を施しても一体的な効果が得られない。 ・住家10戸を満たさない範囲もある。 ・R415歩道被害は埋設管設置時による埋戻土砂が影響と推測。
諏訪野、北大町(上庄川左岸)		・過去の旧河道埋設土砂により、被害が点在し、また限定的。対策を施しても一体的な効果が得られない。 ・旧河道埋設後、すぐに宅地化した形跡があり、道路形態が非常に狭隘でドレーン管が効果的に配置できない。

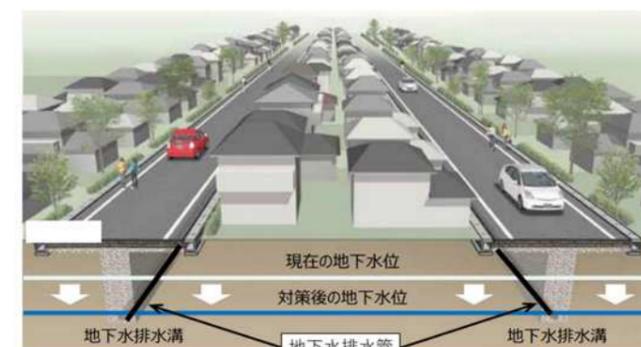
### <地下水位低下工法>

今回の「公共施設の復旧と一体的な液状化対策」としては、道路等に被害があった区域の道路下に排水管を設け、地下水を下げることで、沿道の宅地の地下水も下げ、道路と宅地の一体的な液状化対策を行うものである。

地区全体の排水計画の見直しを伴い、一般的には既存の排水施設とは別系統の排水施設（道路内の函渠施設等）、地下水位を一定に保つためのポンプ施設、及び他地区からの地下水遮断のための止水壁等が必要。

また、粘性土層が厚く堆積している地区においては、長時間にわたる圧密沈下の発生が懸念。

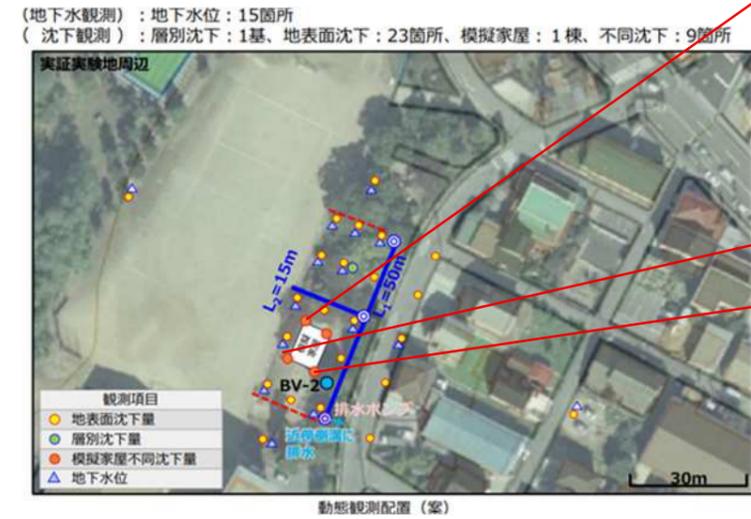
地下水位低下工法の**対策効果と周辺への影響を確認するための実験は重要**である。実証実験の規模、場所等については、今後検討する予定。参考に、本年5月に見学会が実施された金沢市の実証実験の計画を示す。

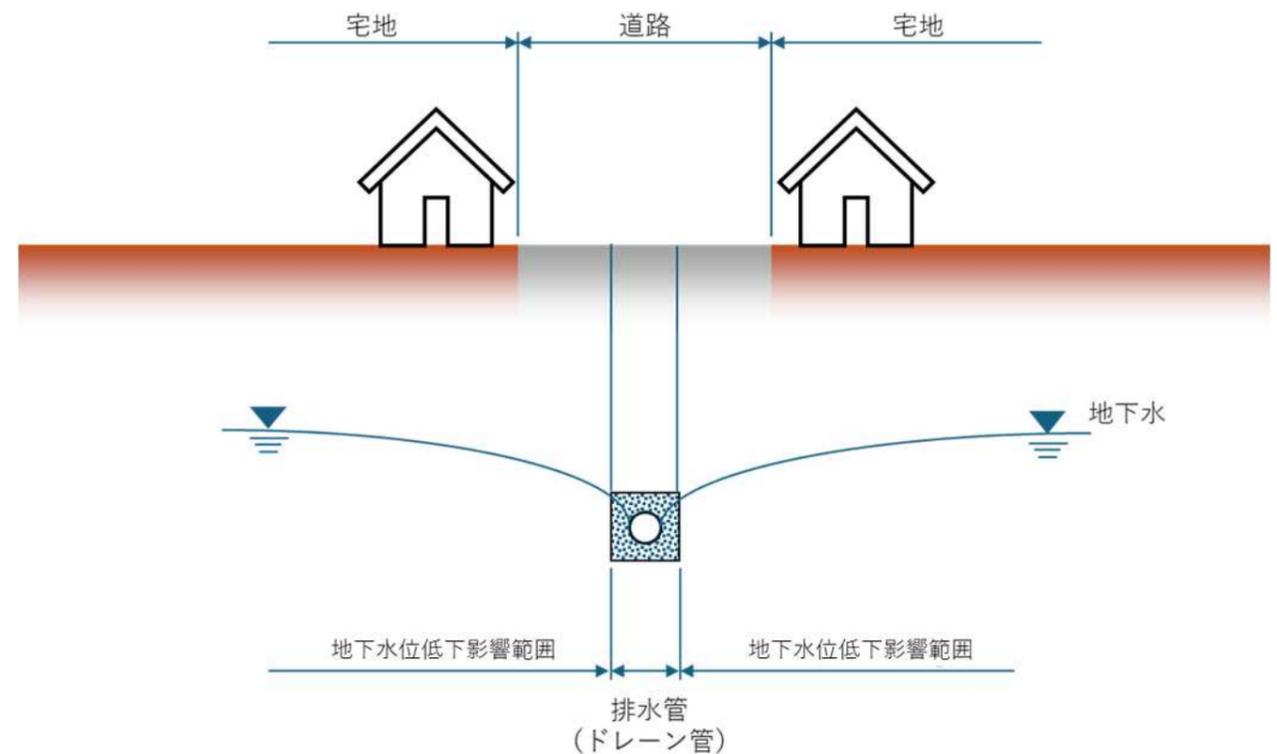
### <断面イメージ>

氷見市においては、道路下に排水管（ドレーン管）を埋設することを前提に検討。
