# 氷見市液状化対策検討委員会

## 第4回委員会資料

氷見市 建設部 都市計画課

## 被災分析と対策工法の検討

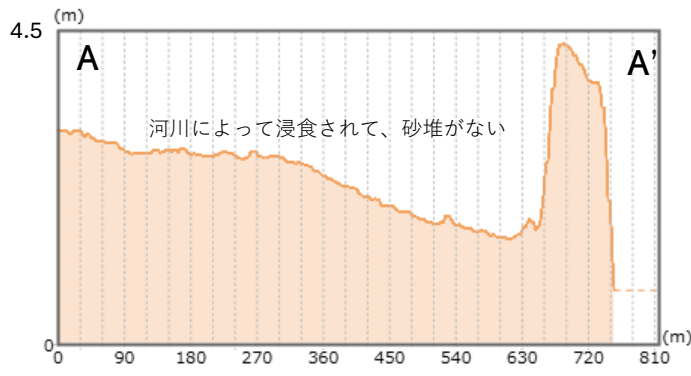
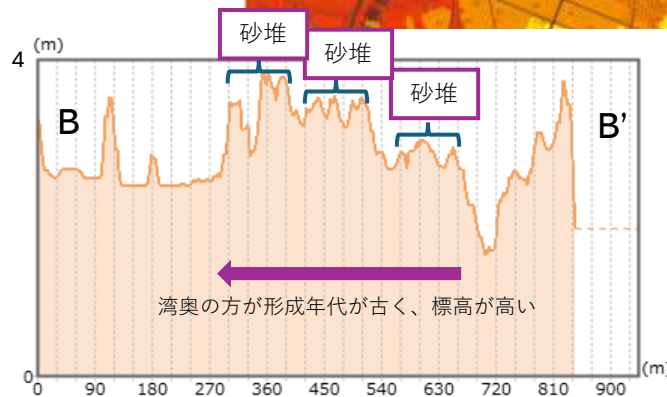
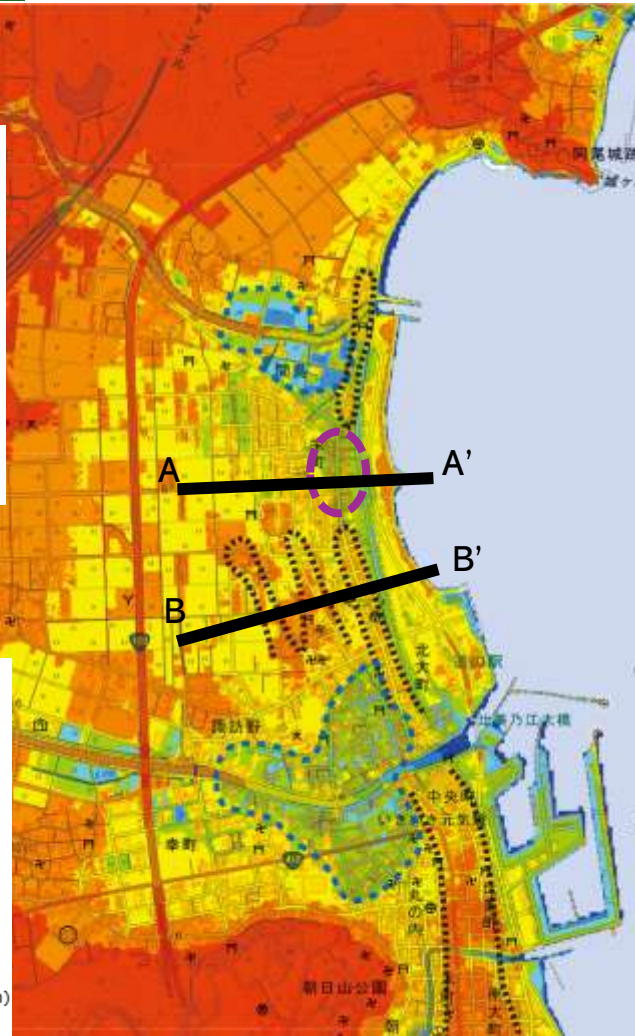
余川川と上庄川の間地点の断面（A-A'）を見てみると、河川の自然流下の滑らかな断面と埋め立て盛土が特徴的な断面。B-B'断面は3列の砂堆が明確な断面。湾奥の砂堆の方が標高も高く、形成年代が古くなっている。

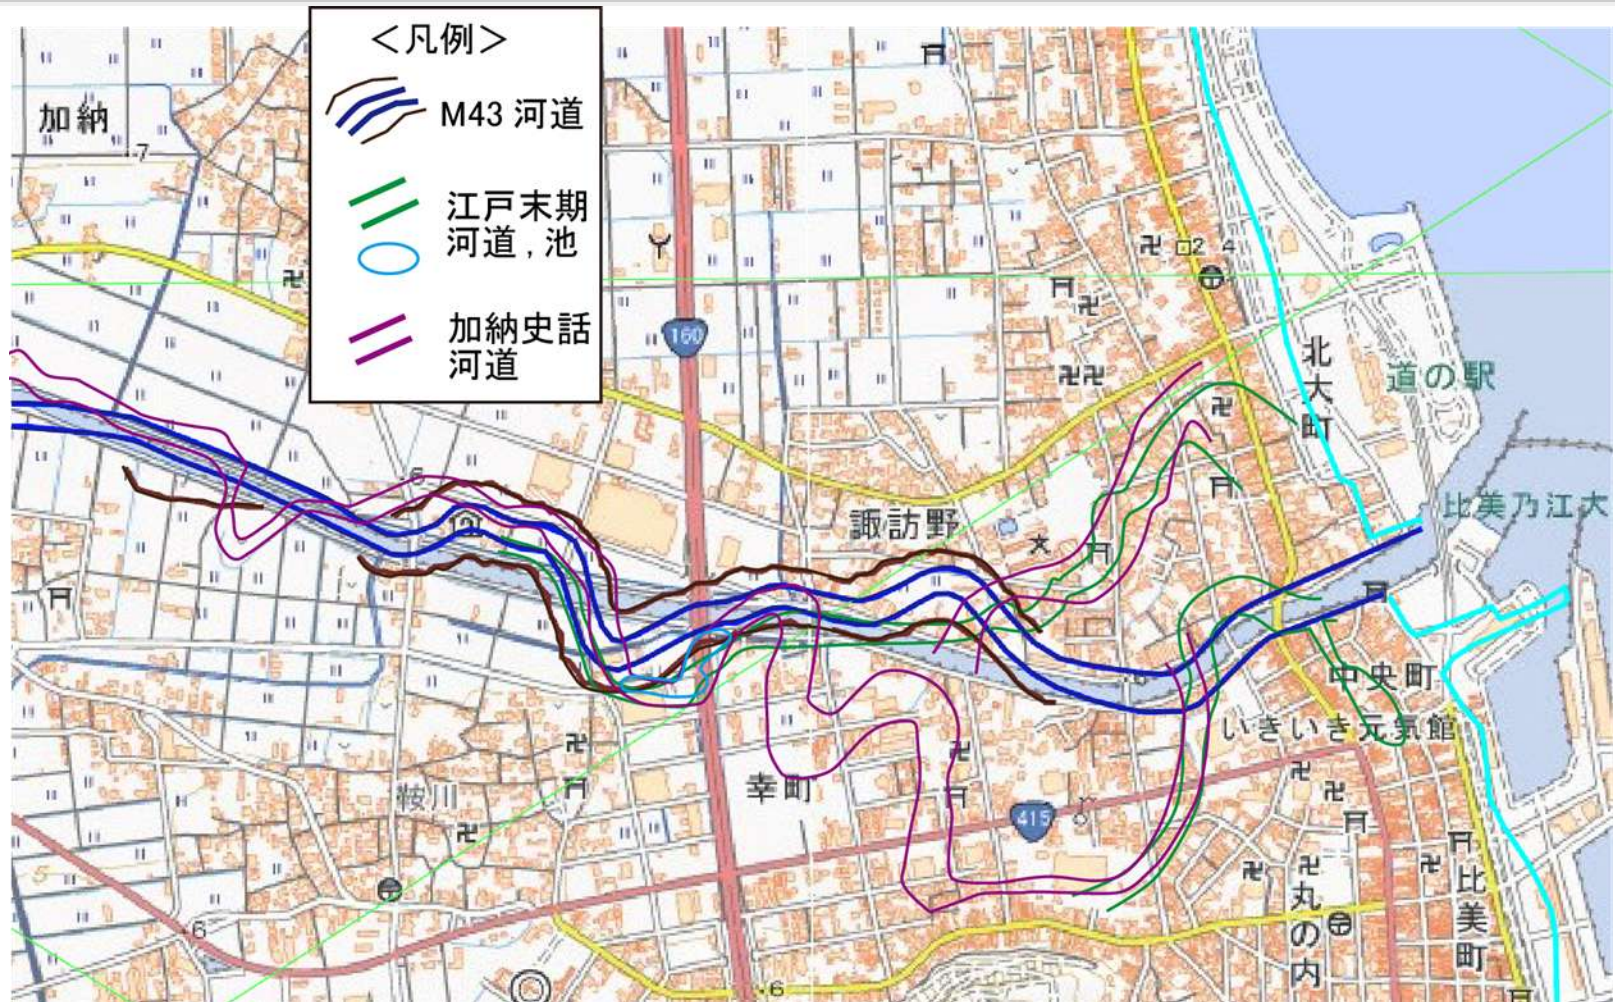
前頁の三つの時代の地形情報及び加納史話から読み取った旧河道の分布。明治43年の地形では、上庄川がかなり蛇行している様子が判る。

加納史話では万治4年（1661年）ごろ上庄川が朝日山付近まで南下して蛇行していたこと、江戸時代末期の絵地図からは、河口付近で上庄川が大きく蛇行していたこと、南側から別の河川が流下していたことが判った。

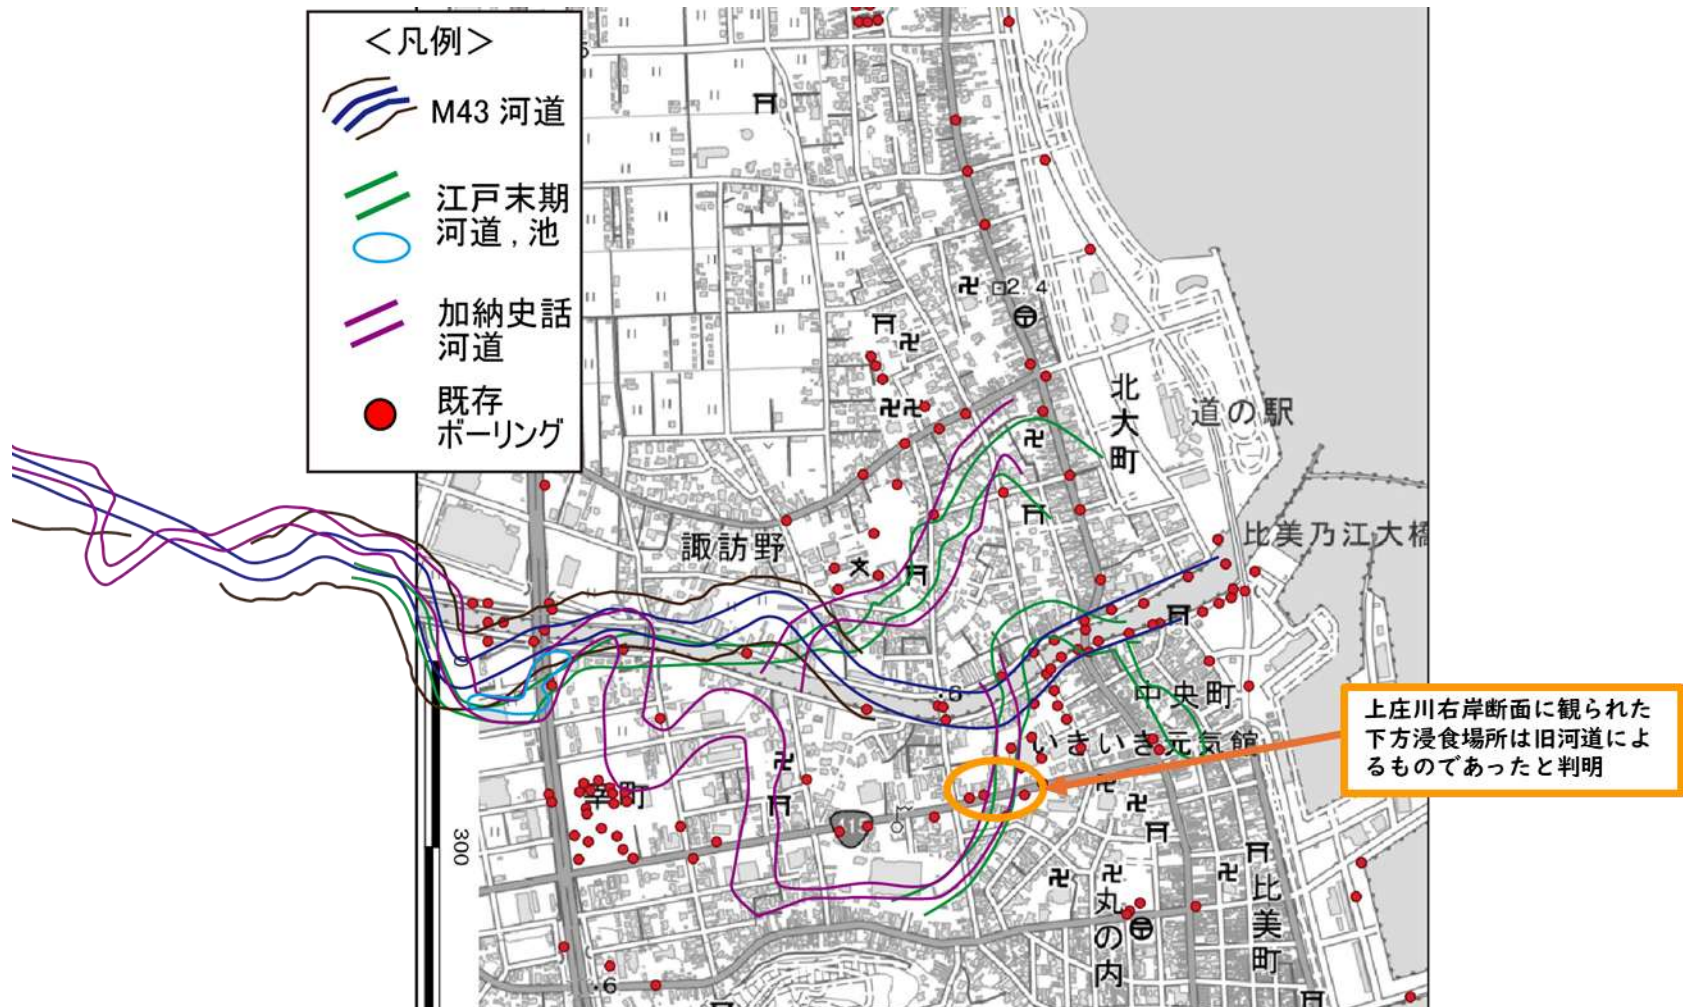
既存ボーリングの位置と旧河道図の重ね合わせ。

「上庄川右岸（南側）の東西断面」（P9）に示した断面の砂層下端部の下方浸食跡はこの河道位置と整合する。

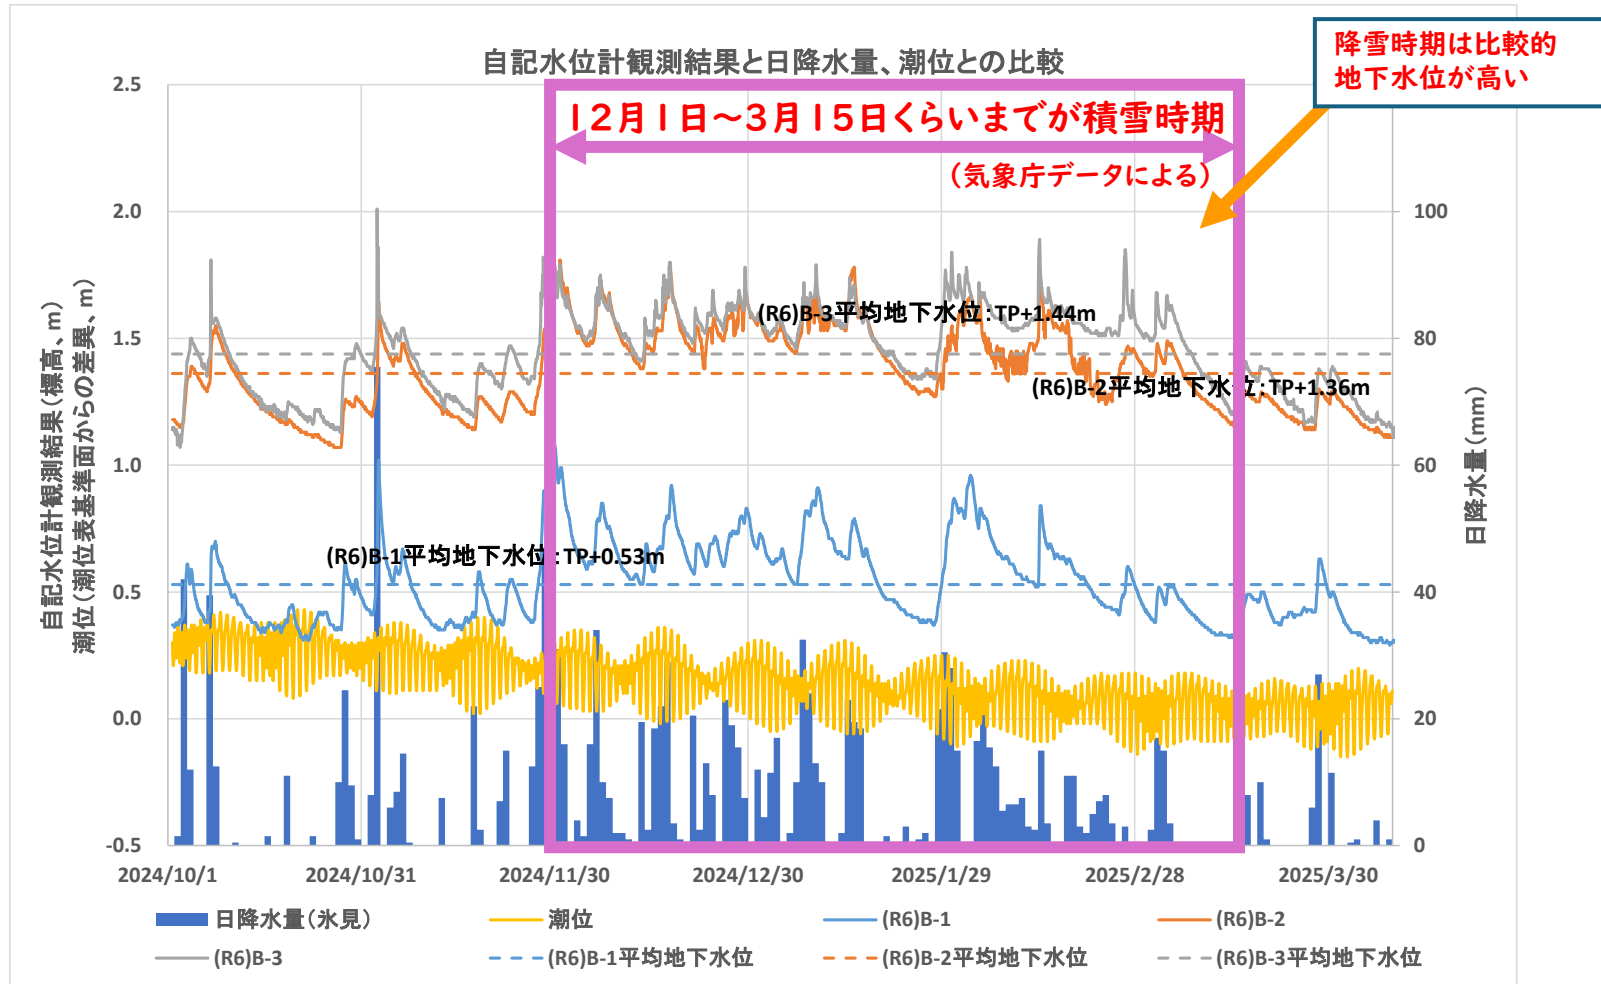
### 2.2 地下水位観測（ボーリング孔内水位と潮位、日降水量との連関）

地震後に設置した観測井戸による水位観測結果と降雨量の関係（観測井3本）。いずれの観測井も降雨に敏感反応し水位が上昇している。12月1日～3月15日までの期間は積雪時期であり、地下水位はこの時期にやや高くなる傾向が読み取れる。

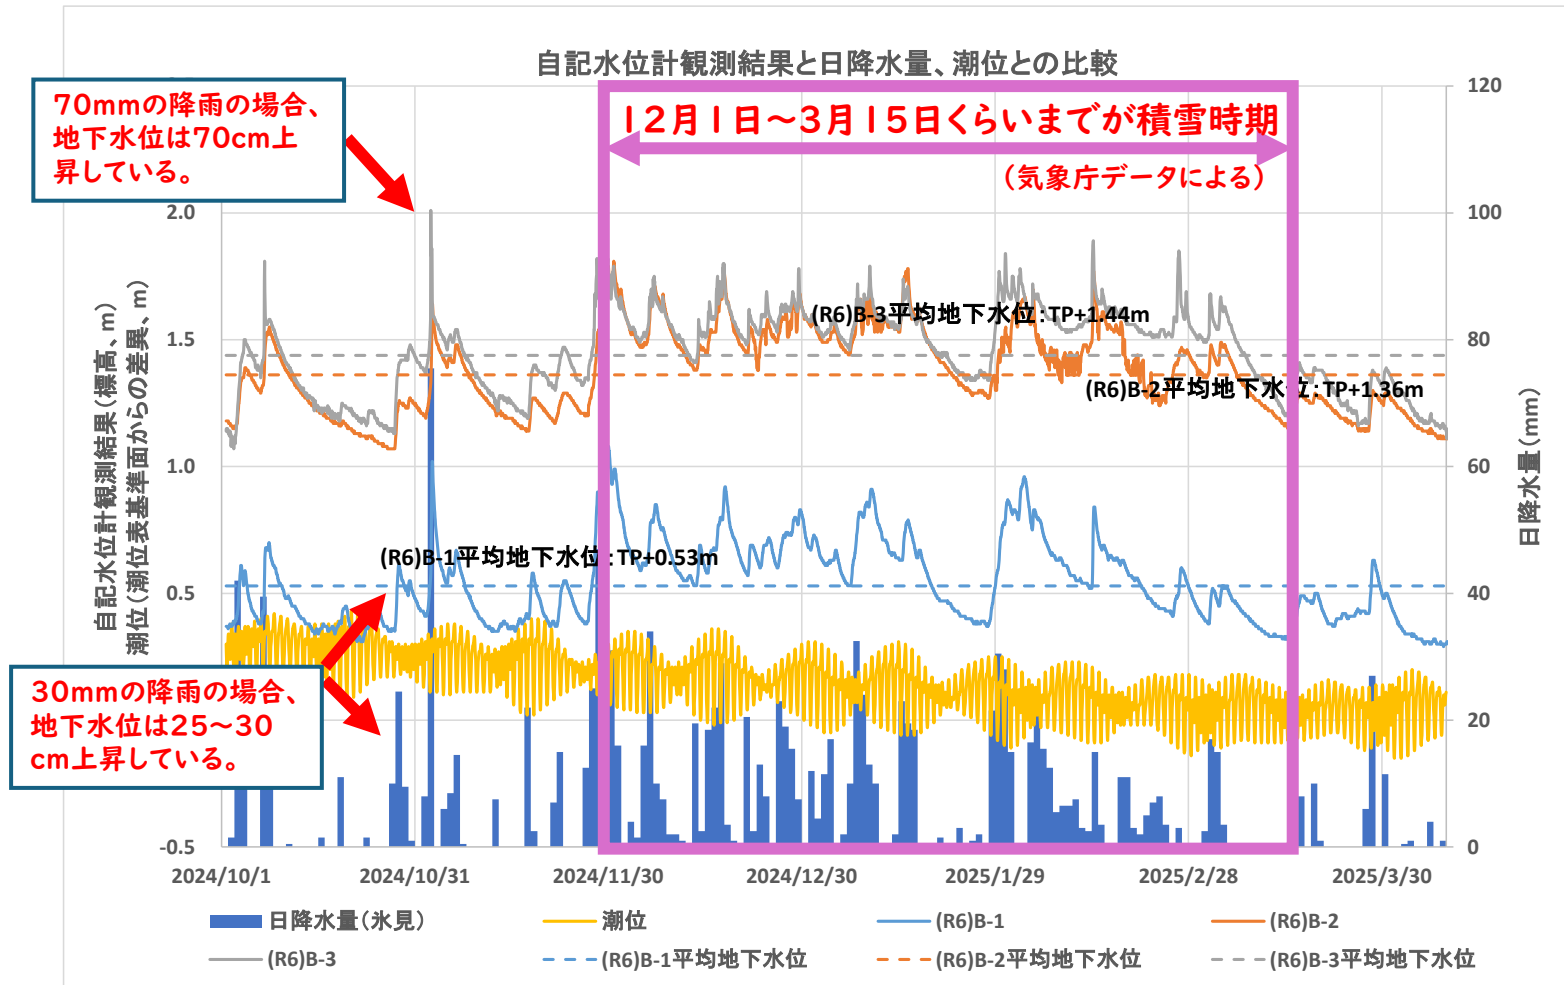
### 2.2 地下水位観測（ボーリング孔内水位と潮位、日降水量との連関）

地震前日（30mm）と同等の降雨のあった2024年9月22日では、29mm、約30mmの降雨を記録。この時の地下水位は25～30cm上昇している。

また、2024年11月2日に75.5mmの降雨が記録されており、この時には、地下水位は70cm程度上昇。当該箇所では、降雨により敏感に地下水位が変化することが判る。

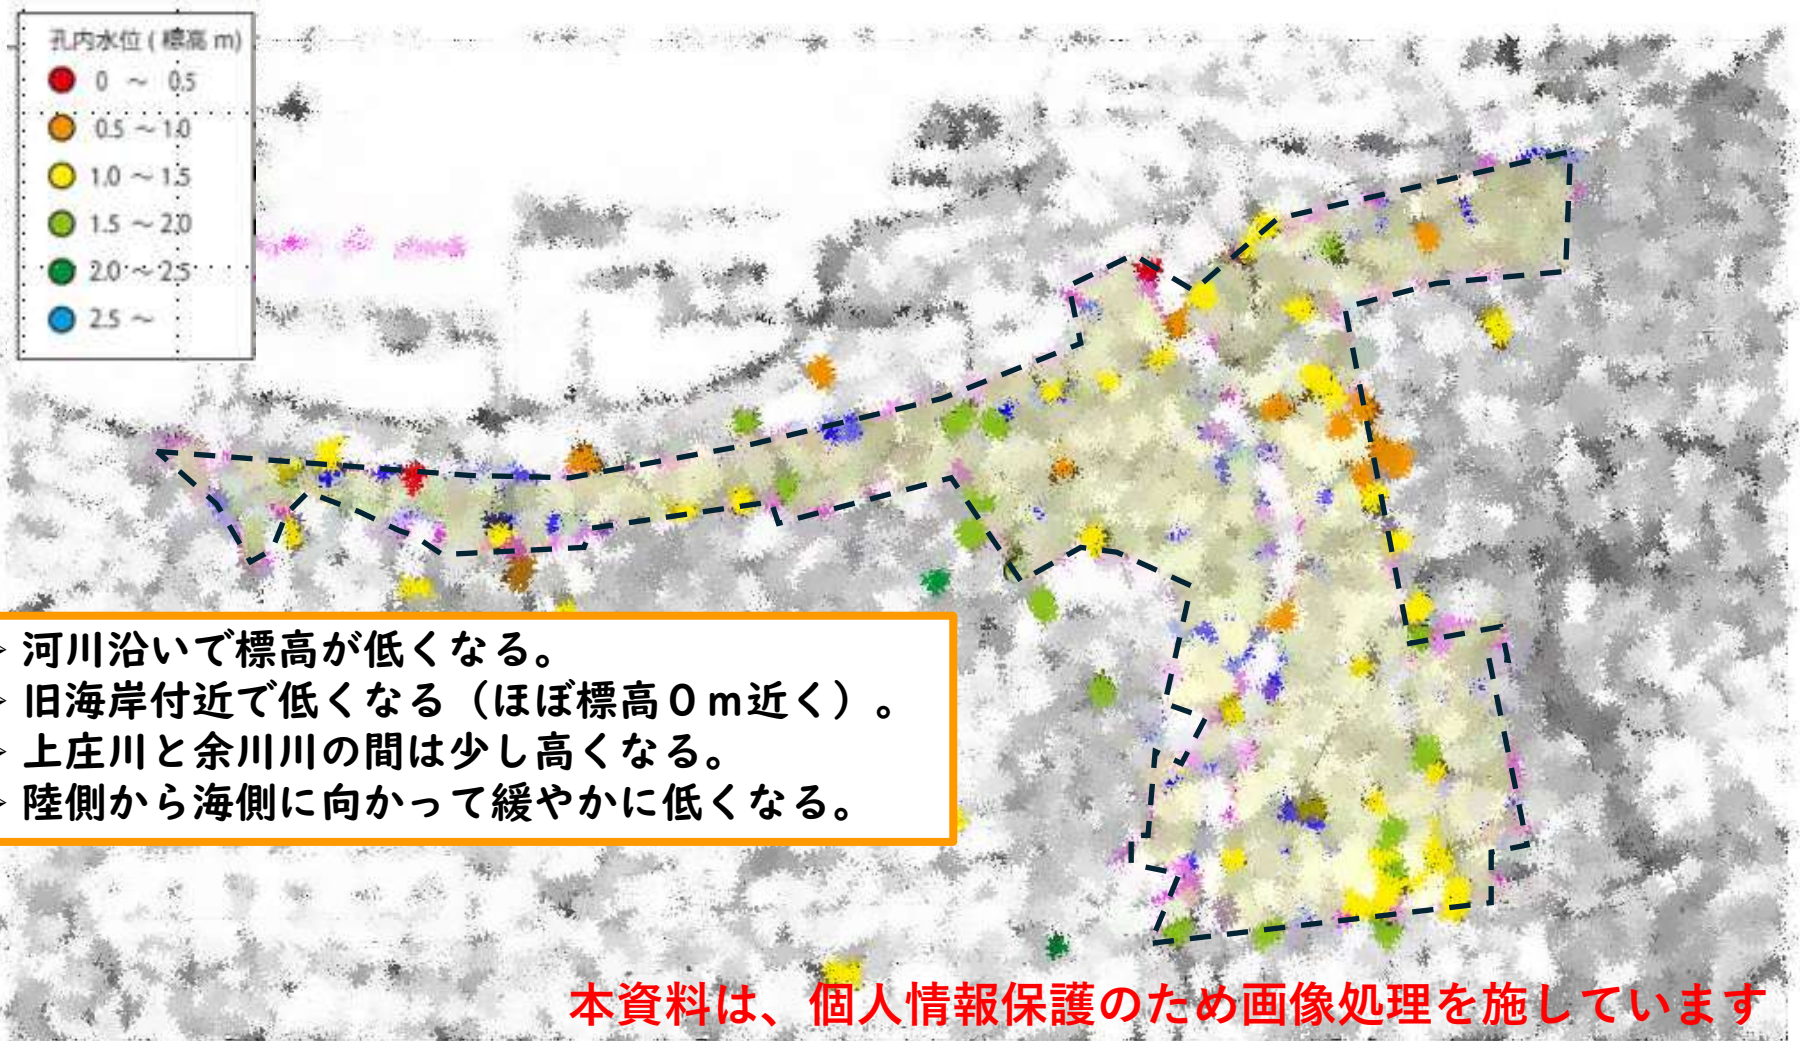
既存ボーリング柱状図に示された孔内水位を標高値に変換した分布図より、左下に示すような特徴が読み取れる。

ただし、調査時期前後の降雨量が異なること、孔内水位測定誤差、及び調査後の地形改変等により、地下水位は現状とは大きく異なることも考えられる。

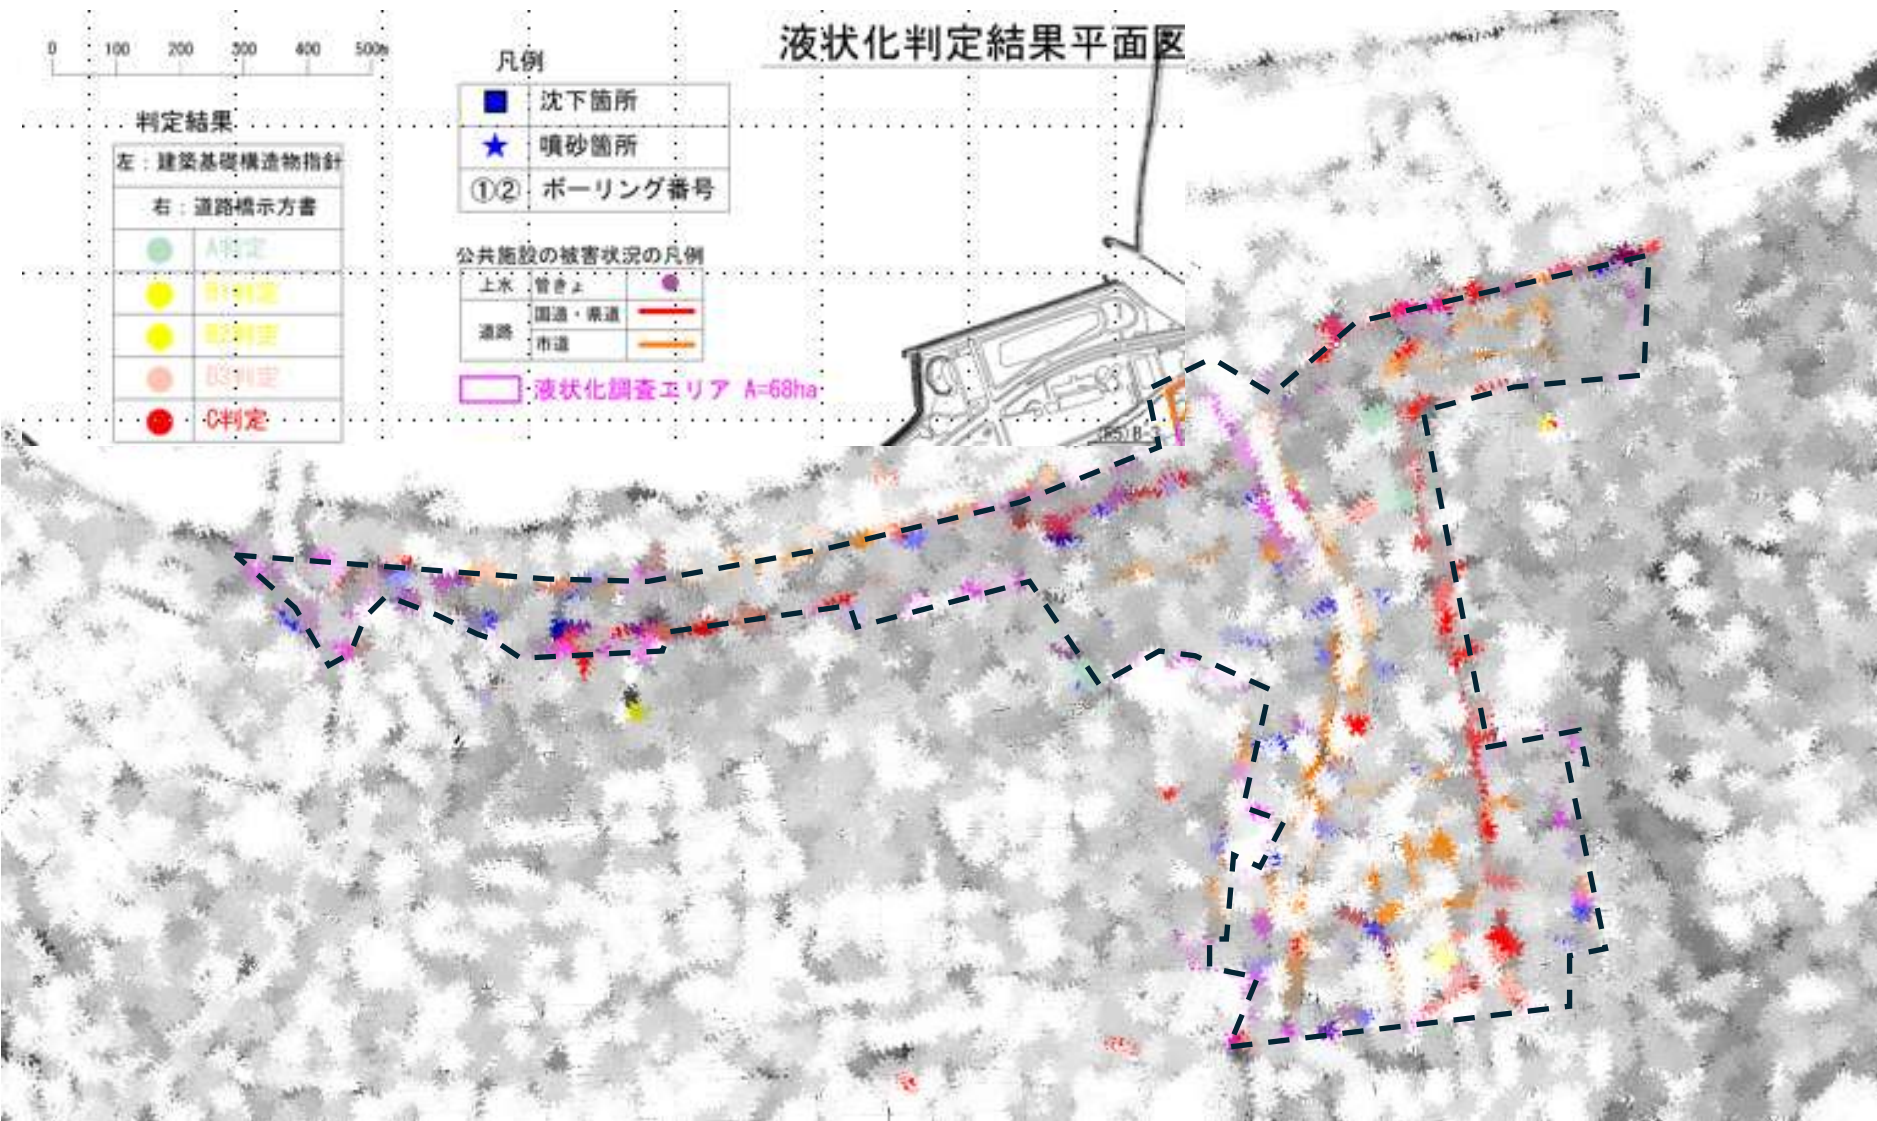
### 3. 液状化判定の見直し

建築基礎構造指針と道路橋示方書の2つの方法で検討したところ、ほぼ同じような判定結果になり、噴砂やめり込み沈下があったところはほぼC判定になった。そこで、これらの噴砂やめり込み沈下が生じた箇所が、地下水位低下によってC判定からB判定やA判定になるような水位の下げ方を今後検討する。

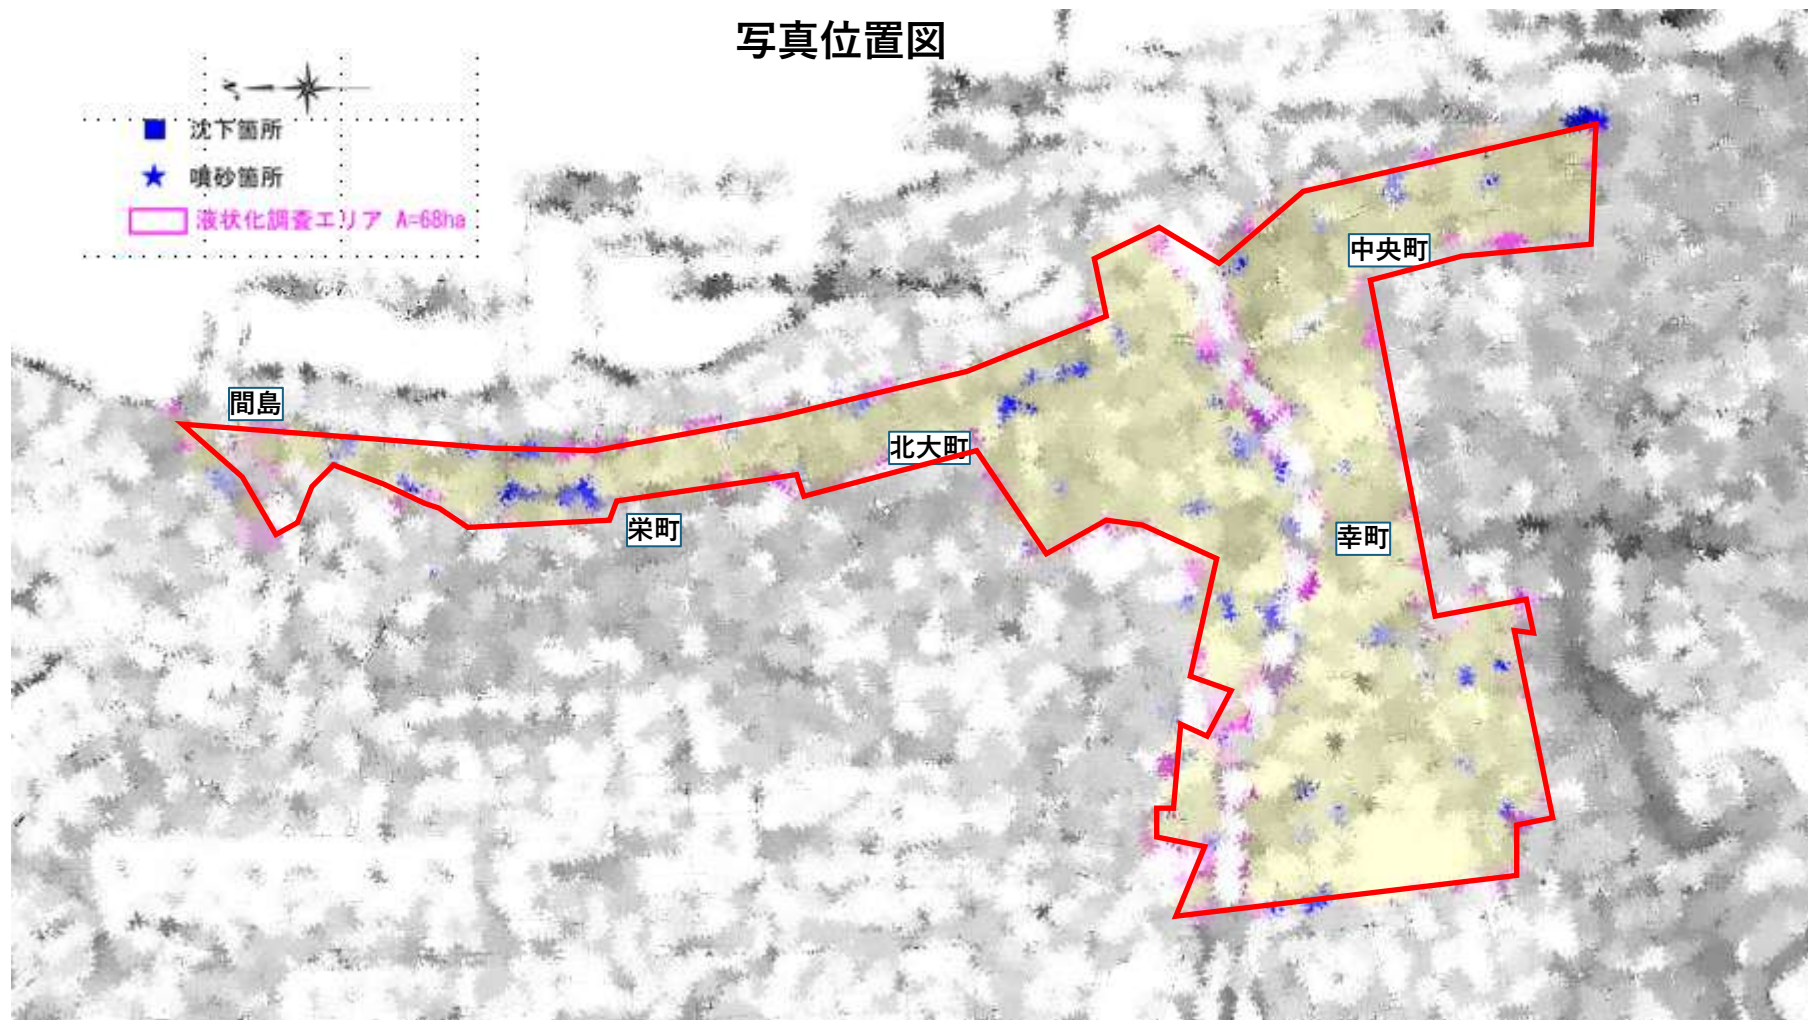
写真位置図

- ・ 家屋のめり込み沈下に着目した調査を実施（3月13・14日）
- ・ 噴砂箇所と合致する状況

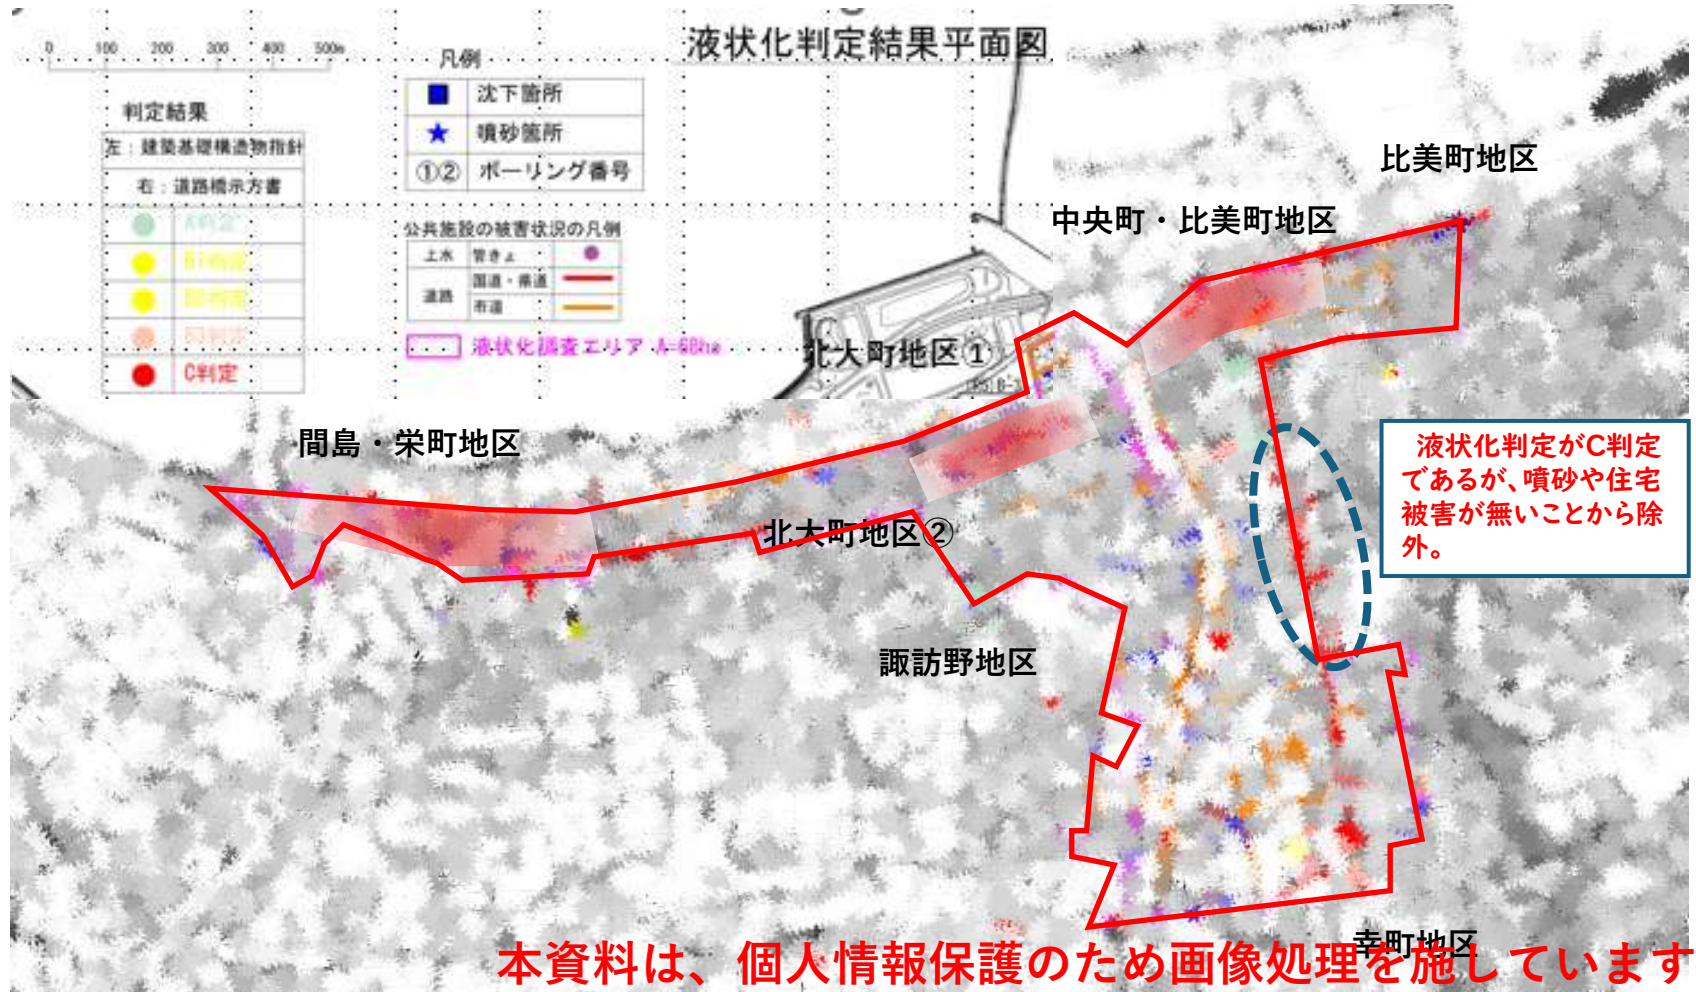
液状化危険度判定、めり込み沈下、噴砂、地盤沈下、及び土地条件等により、液状化対策範囲を選定。危険度判定結果と、噴砂・めり込み沈下が確認されたところとはほぼ整合が取れており、危険度が高い地域は、その土層を推定し、平面的な危険区域を選定する。

対策範囲は、概ね下図のとおり分布している
